STAVEBNĚ TECHNICKÝ PRŮZKUM

OBJEKT: Městská knihovna v Chebu

ADRESA: Obrněné brigády 615/1, 350 02 Cheb

KVĚTEN / ČERVEN 2022

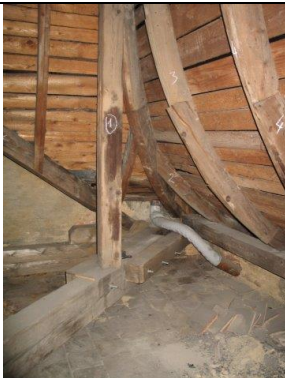
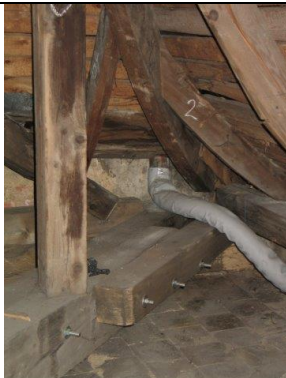
Obr. 26, 27: NR1, oprava vazného trámu

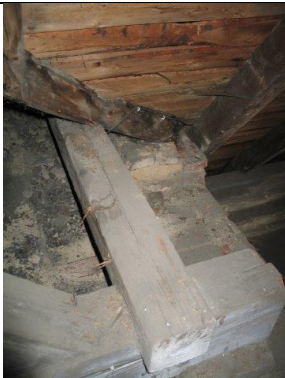
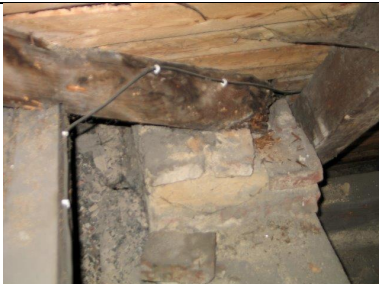
Obr. 28, 29: ramenát (RM) v č. 8Ú- poškození zhlaví

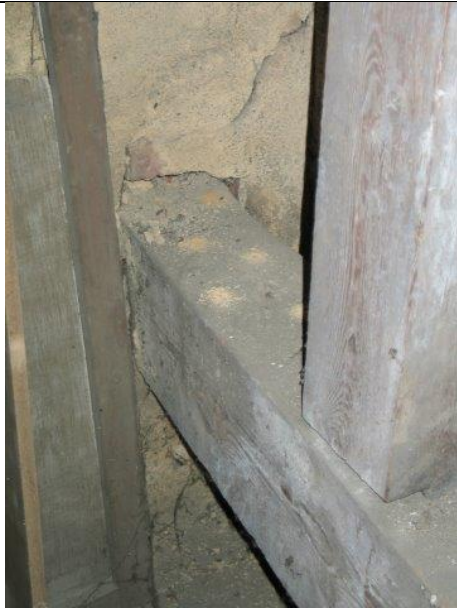
Obr. 30: poškoz. zhlaví VT79 (hniloba, uvnitř profilu)

Závažně poškozený je ve zhlaví VT v poz. č. 79 a bude potřeba provést jeho opravu (pokud oprava směřuje k navrácení autentického vzhledu konstrukce, je nutné trám ve volné délce nastavit /spoj musí být navržen, aby vyhovoval zatížení/, jednodušeji lze trámy vynést bočními příložkami a zhlaví odstranit /jak bylo provedeno u některých opravených vazeb/).

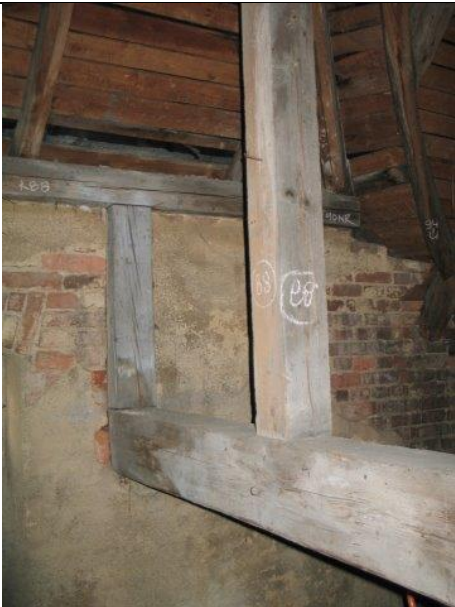
<p>Obr. 31: VT88, poškoz. patní sloupek (od zadní plochy ke zdivu)</p>

V poz. č. 88 je poškozený také patní sloupek od zadní plochy, zde je na zvážení, jestli jej očistit a oslabený profil po konzervaci ponechat nebo prvek také nahradit.

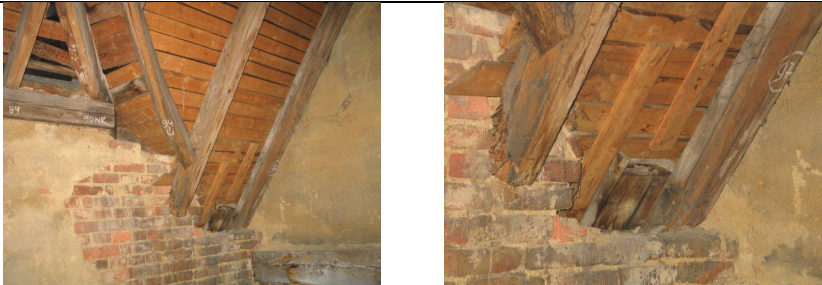
<p>Obr. 32, 33: úsek č. 94Ú až 97, zatečené, poškozené spodní konce krokví 96, 97</p>

Dále je závažně poškozený v uložení na zdivo VT v poz. č. 97 a bude nutné provést jeho opravu (ať bude zvolen jakýkoliv systém opravy, vždy je nezbytné pro

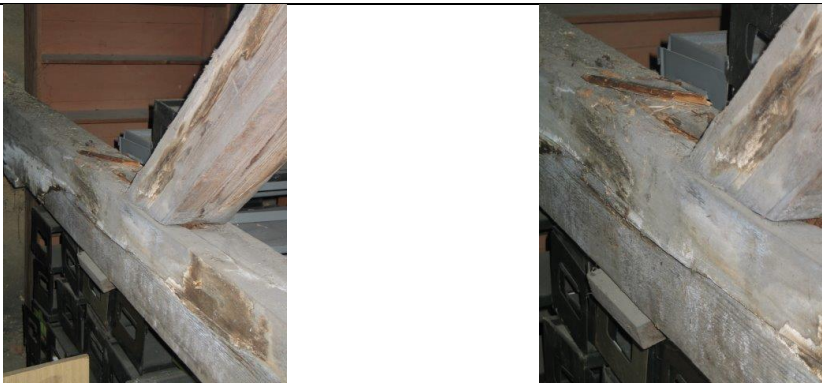
<p>Obr. 34, 35: VT 102, silně poškoz. hnilobou ve volné délce (u vzpěry)</p>

V poz. č. 102 je VT poškozéný ve volné délce v zatékaném úseku cca 1 m délky poblíž čepování vzpěry sloupku. Jedná se o silné hnilobné poškozéní pronikající z horní plochy trému hluboko do profilu; je otázkou, zda se trám vyplatí nastavit, nebo jej vyměnit jako celek, vzpěra má spodní část také destruovanou a bude nutné ji nastavit a nově uložit do opraveného vazného trému.

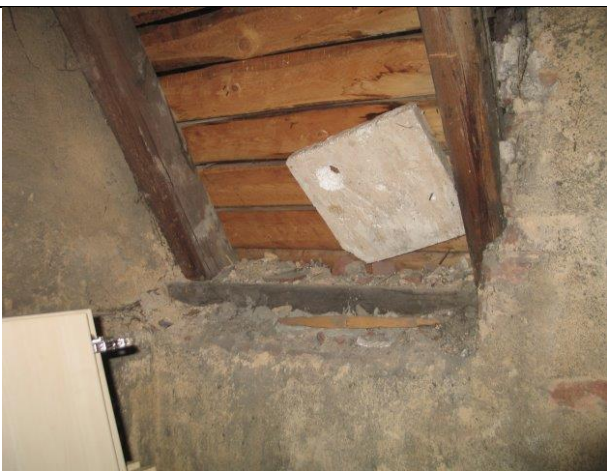
<p>Obr. 36: úsek č. 98-99, poškozená pozednice</p>

Závažně poškozéné jsou úseky pozednice blízko jejich ukončení na zdívo v poz. č. 98-99, 109-110 a 114-115. Jedná se o silná poškozéní až destrukci a bude nutné části prvků nahradit novým dřevem.

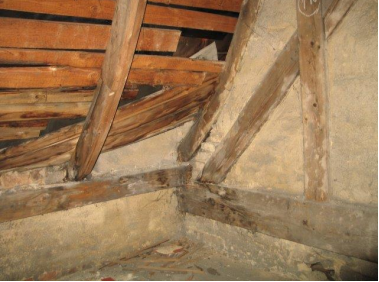
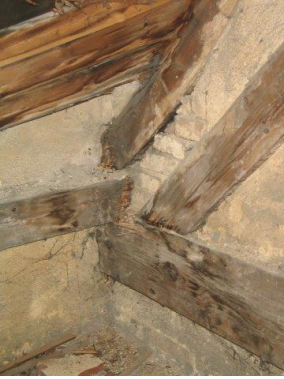
<p>Obr. 37, 38: úsek č. 109-110, poškozené spodní konce ramenátů, v plné vazbě č. 110 poškoz. VT a zhlaví vzpěry</p>

V plných vazbách. č. 110 a 114 jsou opět závažně poškozéná zhlaví vazných trámů v uložení na zdívo a bude nutné trámy opravit, v poz. č. 110 je zasažené i zhlaví vzpěry a bude i tu nutné opravit.

V poz. č. 109, 110, 114 a 115 jsou také poškozéné ramenáty v uložení na pozednici a bude je potřeba opravit.

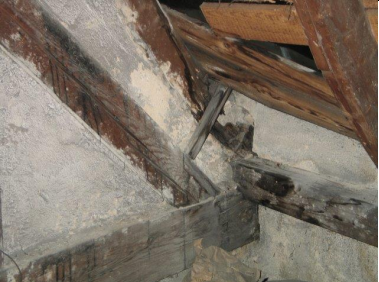
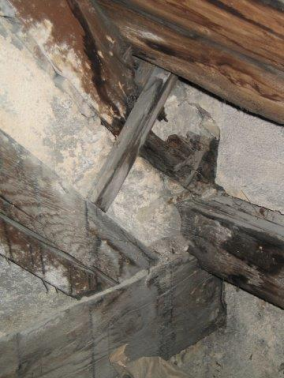
<p>Obr. 39, 40: plná vazba č. 114- poškozený spod. konec ramenátu a zhlaví VT</p>

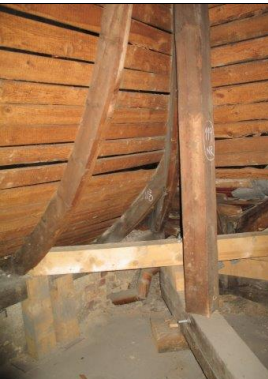
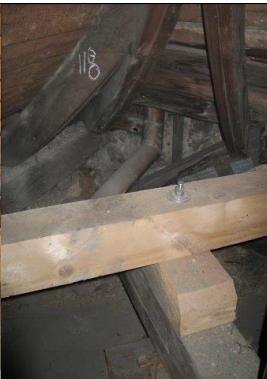
<p>Obr. 41-45: uzel nárožní vazby č. 119 a úžlabí č. 123'' - provedená oprava, zkrácený VT 119, podepřený jen bačkorou, nevyčištěné trám. lože od zbytků hnilob. substrátu, poškoz. zhlaví VT 123'' (zesílené trám. příložkami)</p>

V plné nárožní vazbě č. 119 již byla provedená oprava, podobně jako v nároží č. 1 zkrácéním poškozéného VT a jeho uložení na trémovou bačkoru. I zde je potřeba zvážít ponechání stávající opravy (pokud je to možné i z hlediska statiky), nebo provedení řemeslného nastavení trámů.

V pozici označené 123'' je zesílený vazný trám. příložkami z horní plochy, odspodu hnilobně poškozéné zhlaví je ale ponechané, podobně i hnilobný substrát v trám. loži pro VT 119. V poz. č. 123'' je také poškozéný ve spodní části ramenát a je třeba ho opravit.

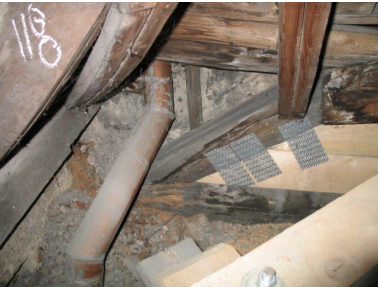
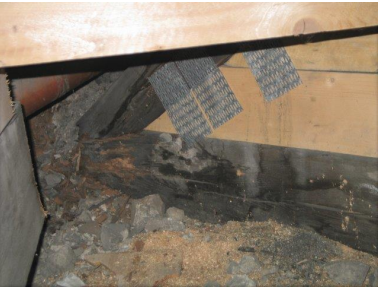
<p>Obr. 46: úžlabí 123'- patrná oprava, poškoz. dřevo není odstraněné</p>
 	<p>Obr. 47-49: uzel nárožní vazby č.1 a úžlabí č. 135, poškozené VT v nároží č. 1 a ve vazbě č. 136 byly opravené nastavením, ramenát č. 134 je ve spod. části hnilob. poškozený</p>

Bez zásahu je ponechaný poškozéný ramenát v poz. č. 134, který bude také potřeba opravit.

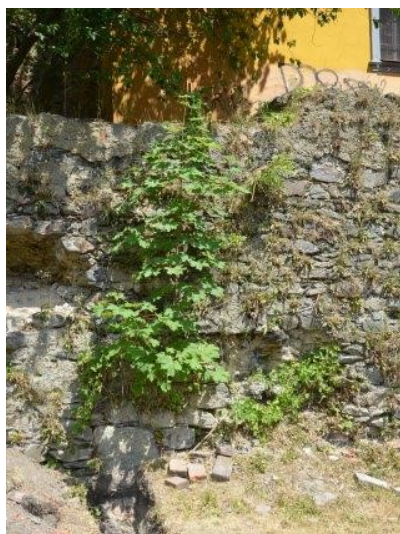
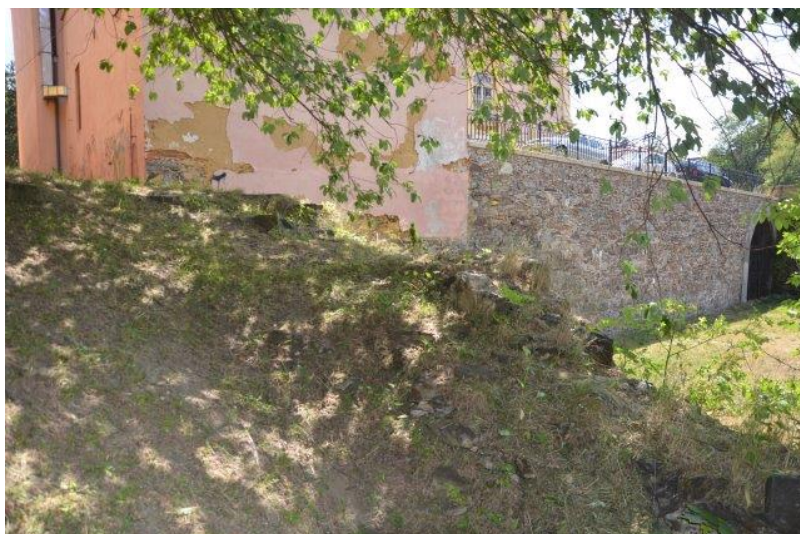
07) Parkánová zeď

Jedná se o opěrnou zeď s velmi poškozenou, prakticky neexistující korunou. Zdivo je kamenné. Malta ve spárách je nesoudržná, léty vymytá. V některých místech je výrazně poškozená, vypadané jsou zde velké části zdiva. V celé ploše je povrch rozrušován působením náletových rostlin. Na parkánovou zeď navazuje směrem k příčné zdi krátká zídka přecházející do ztracena tvořená z obrubníků.

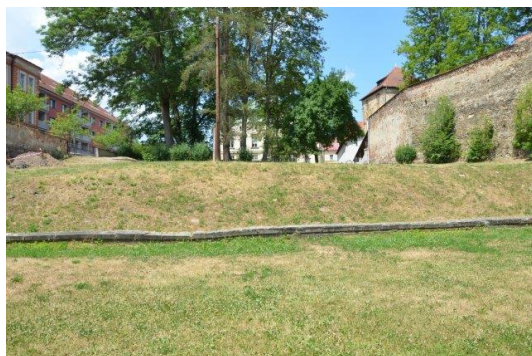
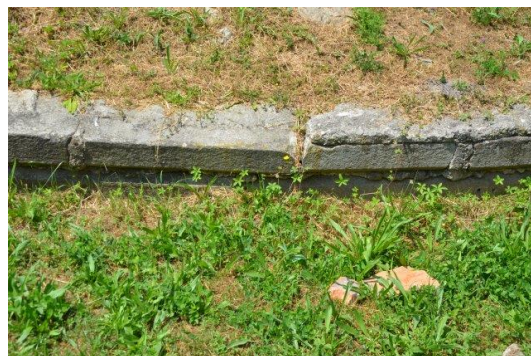
08) Příčná zeď

Příčná zeď je nízká opěrná zídka tvořená z dvou řad obrubníků uložených na sobě. Na horní ploše jsou jen zbytky betonové koruny. Horní linie je vlivem času, a sedání mírně zvlněná. Spáry mezi horní řadou dílců jsou částečně zarostlé. Vzhledem k nízké výšce však i tak plní funkci.

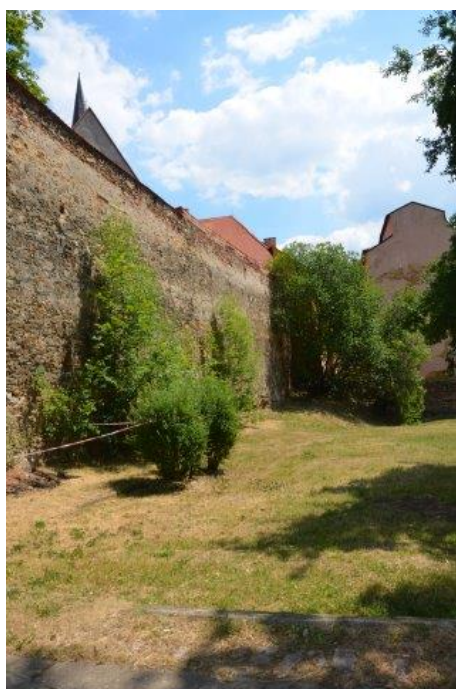
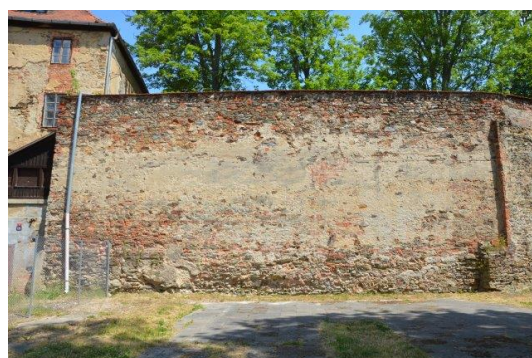
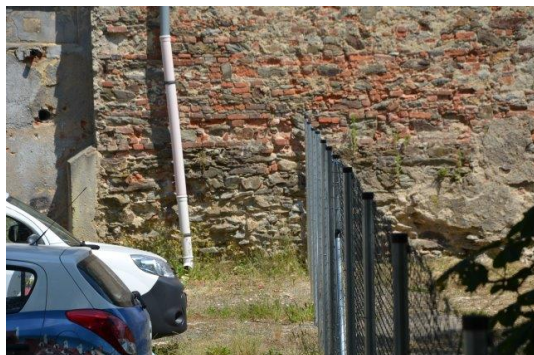
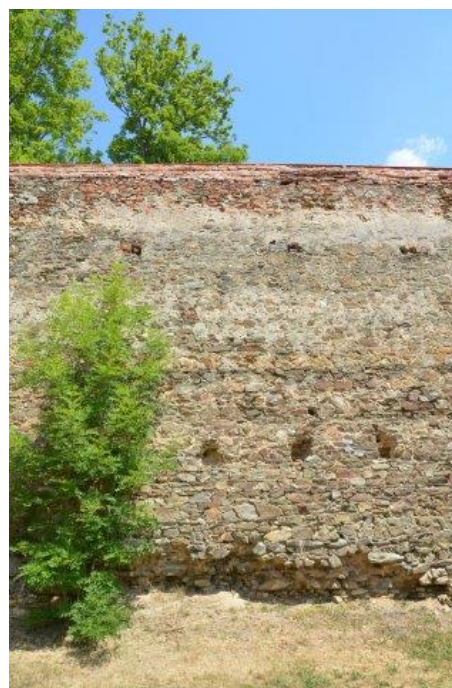
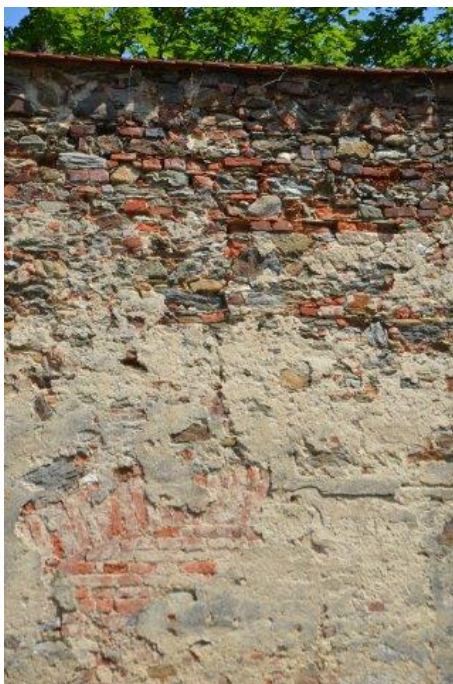
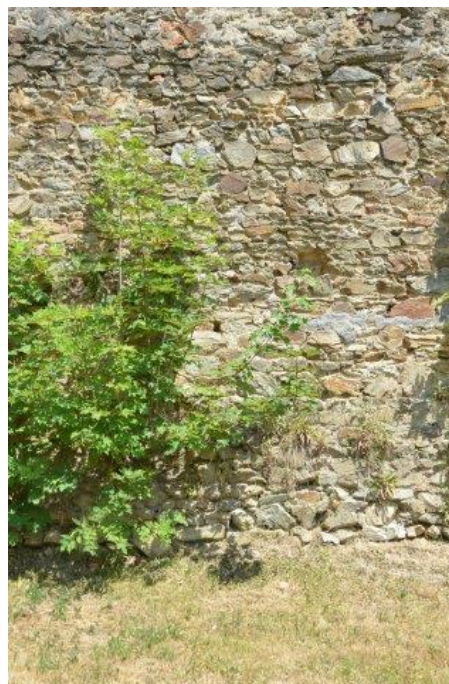
09) Hlavní hradební zeď

Hradební zeď je vysoká masivní zděná konstrukce. Zdivo je smíšené s převahou kamene. Ve zdi jsou viditelné trhliny a převážně nad terénem, ale i v jiných částech, je zdivo poškozené s vypadanými částmi. Malta na povrchu je nesoudržná, vydrolená, léty vymytá. Zeď je minimálně v její střední části **poměrně** mělce založena. Zeď byla původně omítnutá, nyní jsou zde pouze zbytky omítek.

Doporučujeme spáry ve zdivu vyčistit, odstranit uvolněnou maltu. Chybějící vypadané části se pak doplní, spáry vyplní novou maltou. Pro ochranu konstrukce před vnějšími vlivy doporučujeme zeď znovu omítnout.

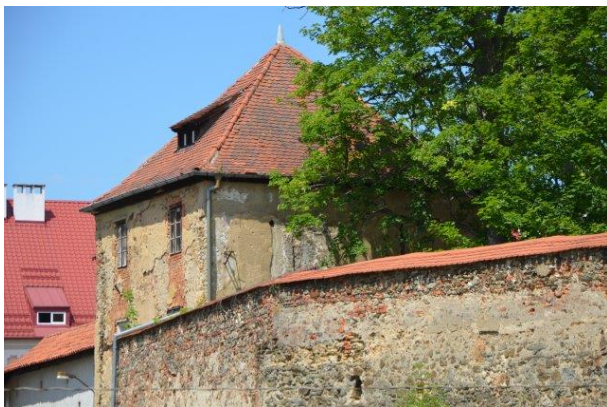
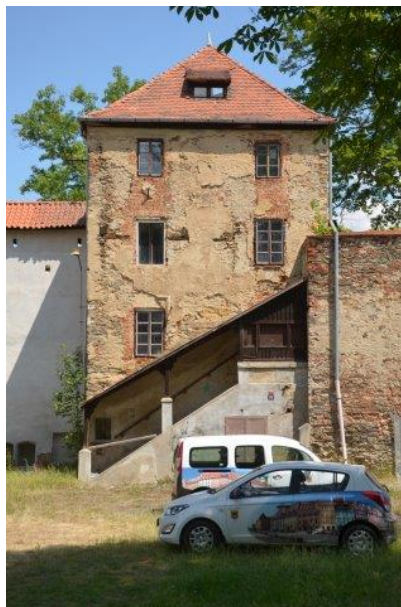
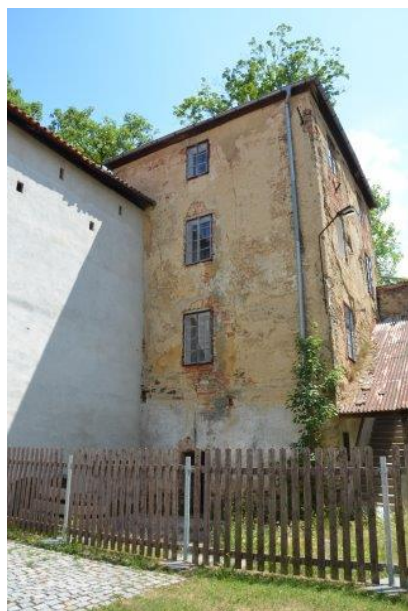
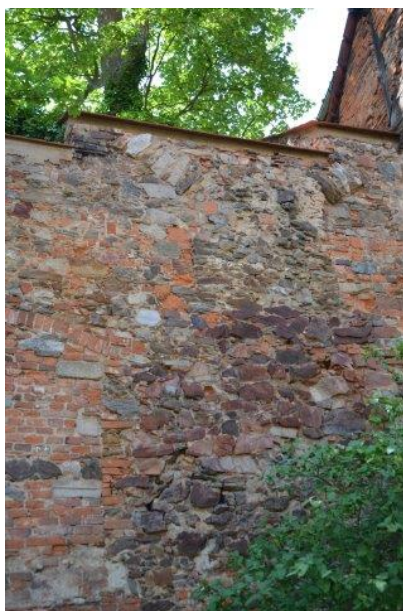
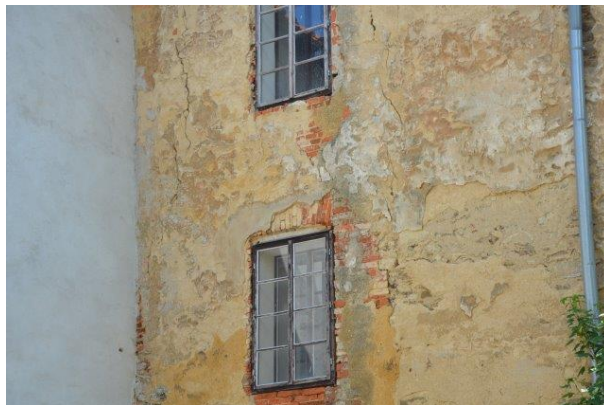
10) Bašta

Na hradební zeď navazuje a je i její součástí objekt Bašty. Objekt je zanedbaný. Zdivo je poškozené vlhkostí, omítka fasád značně opadaná. Objekt je potřeba zrekonstruovat.

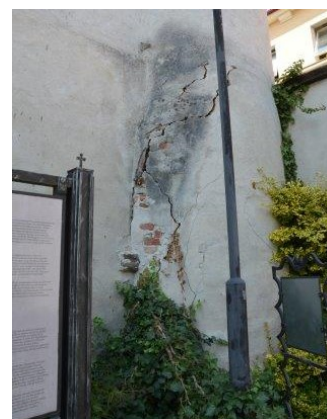
Omítky této zdi jsou nad terénem obecně lokálně poškozené vlhkostí. Doporučujeme je obnovit s tím, že mezi terénem a omítkou bude ponechána spára cca 50mm.
