Most CH - 02

Lávka pro pěší přes kolejiště nádraží v Chebu

MIMOŘÁDNÁ PROHLÍDKA

Objekt: Most ev. č. CH - 02 (Lávka pro pěší přes kolejiště nádraží v Chebu)

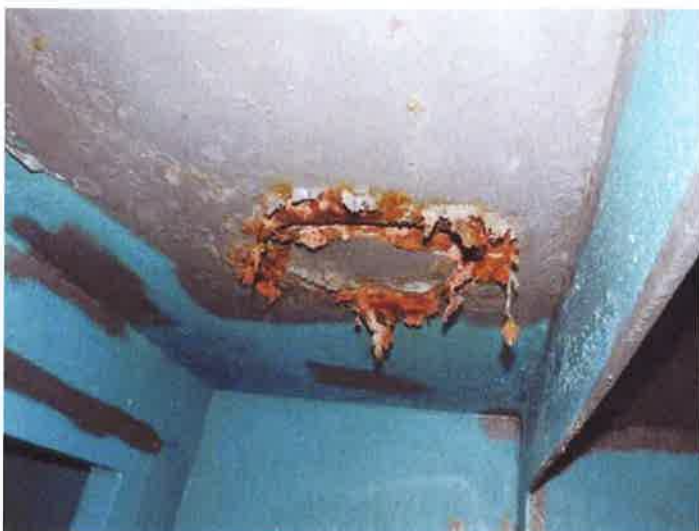
2. východní část NK - otvor v horním plechu komorového průřezu

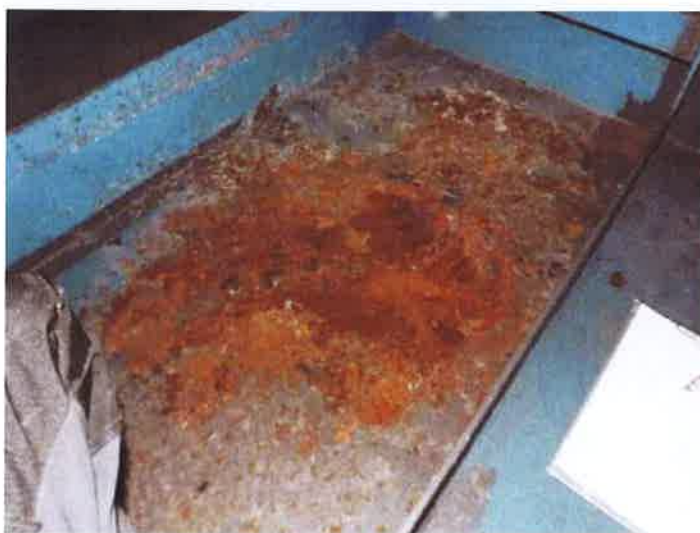
2. východní část NK - výrazná koroze dolního plechu komorového průřezu

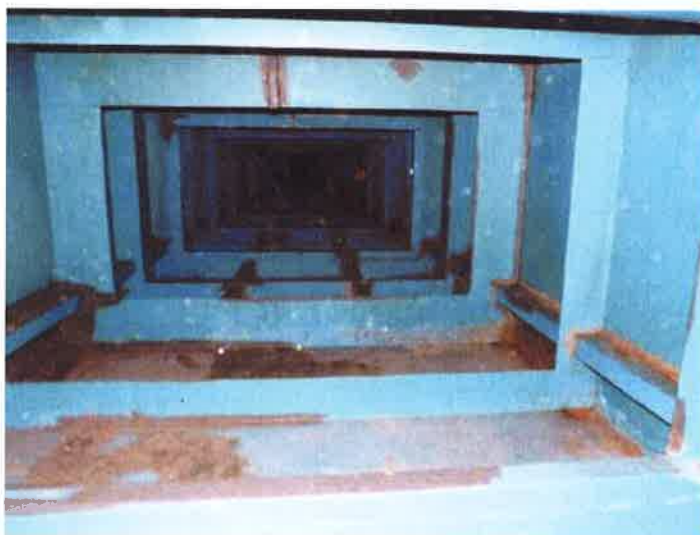
2. východní část NK - průhled otvorem komorového průřezu

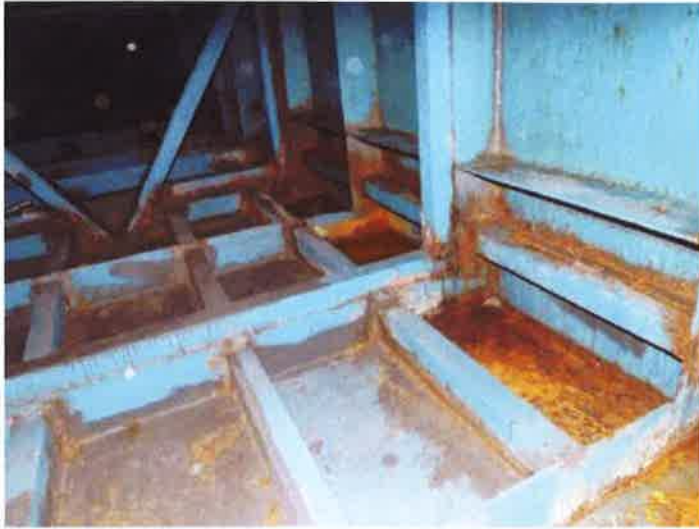
2. východní část NK - výrazná koroze dolního plechu a stěn komorového průřezu

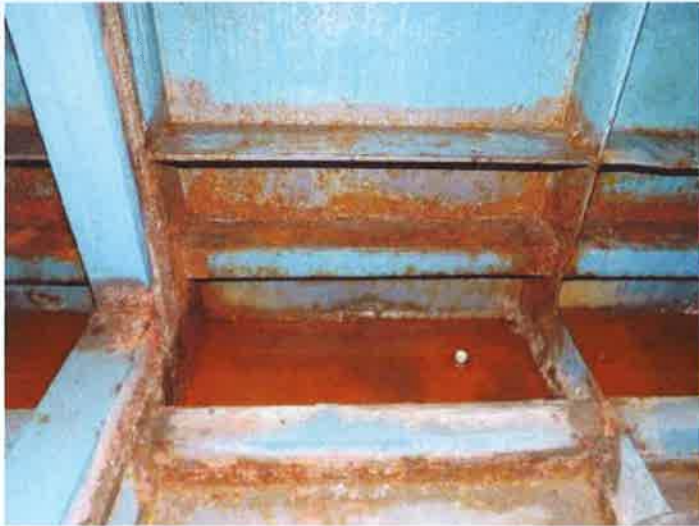
DTTO - detail

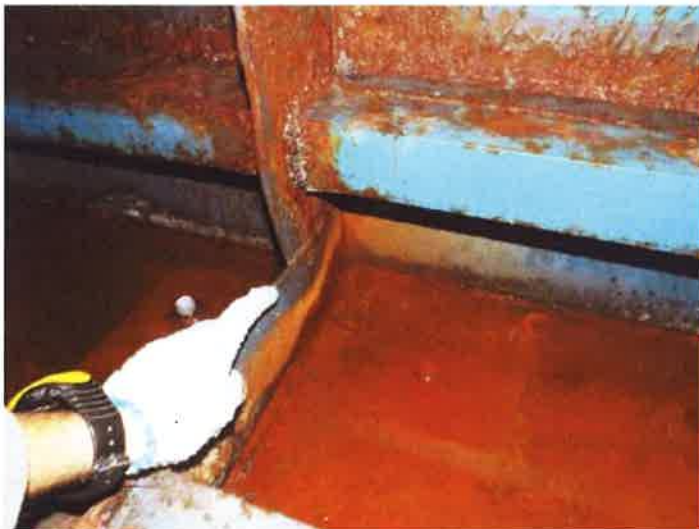
DTTO - deformace prvků ztužení

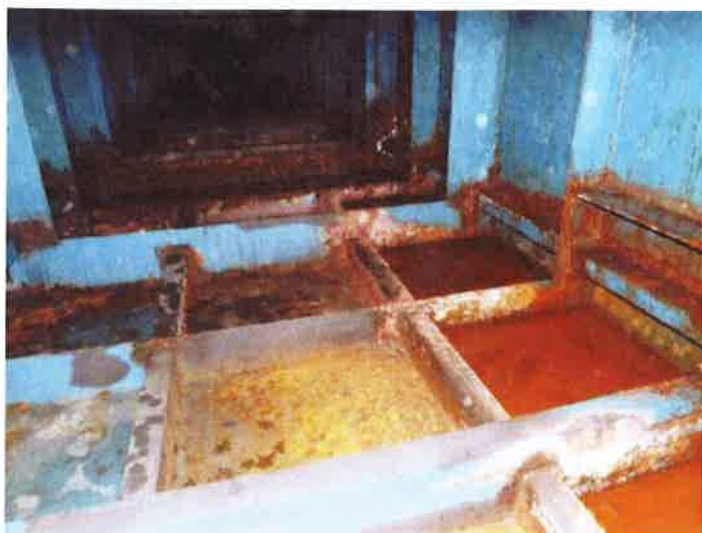
2. východní část NK - výrazná koroze prvků ztužení komorového průřezu

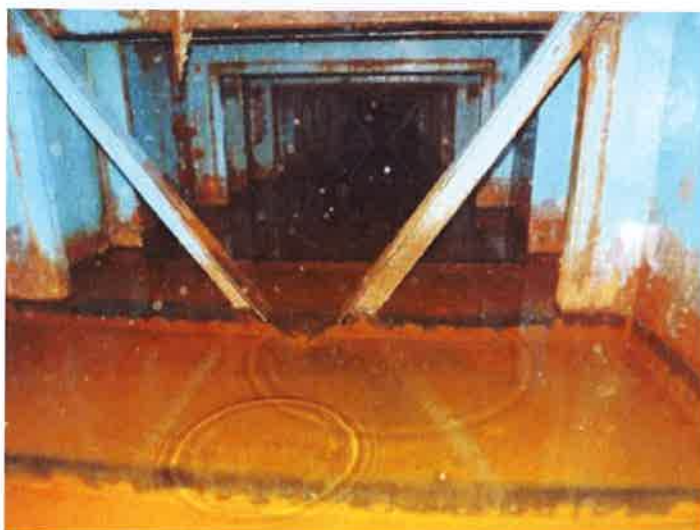
- 3.6 - 2. (východní) část Komorový průřez je zásadně poškozován zatékající vodou a výkaly hnízdících ptáků. Tím se vytváří vysoce korozivní prostředí. Koroze plechů komorového průřezu pak způsobuje oslabení průřezových ploch staticky rozhodujících prvků. Tato část lávky vykazuje významnou dynamickou odezvu s velmi malým útlumem. Danou část lávky je nezbytné staticky posoudit (2. část elaborátu).

2. východní část NK - zatopená část komorového průřezu

- Max. do 31.10.2016 vyčerpat veškerou zateklou vodu do komorové (2. východní) části objektu.

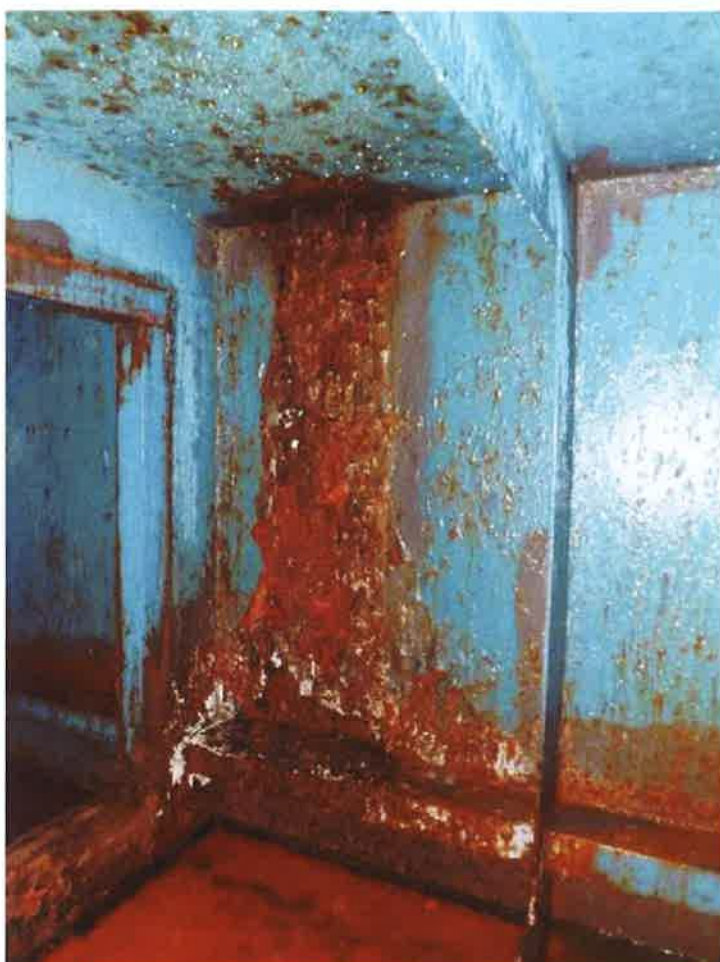
2. východní část NK - výrazná koroze stěny komorového průřezu v místě průsaku

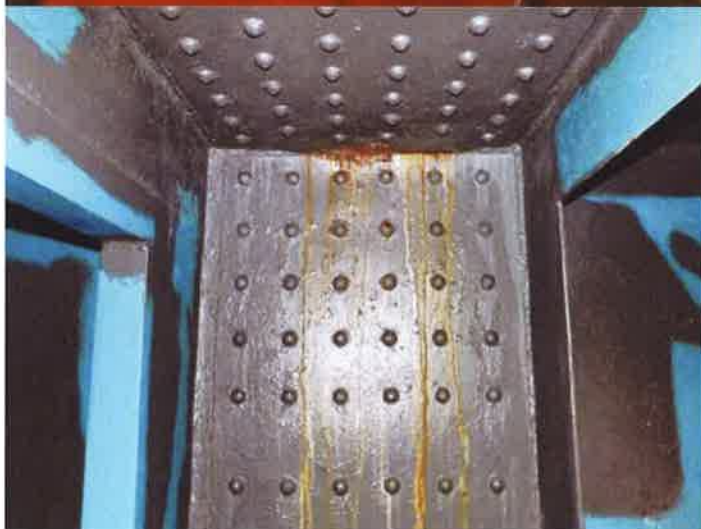
2. východní část NK - koroze v místě styku komorového průřezu

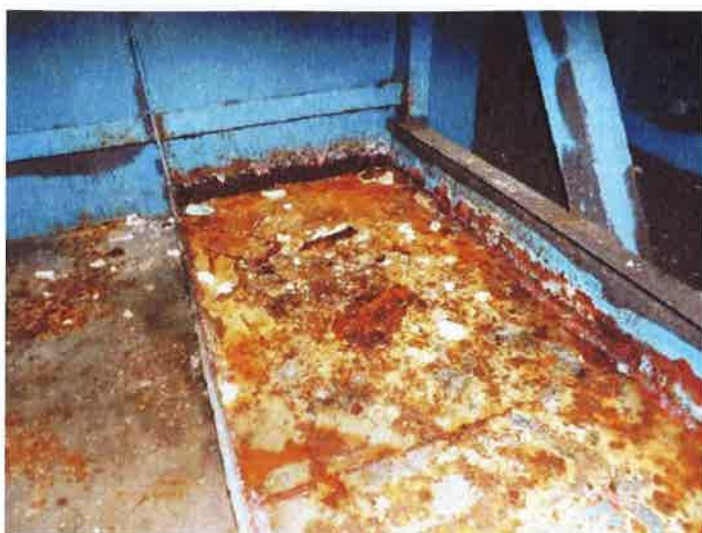
2. východní část NK - výrazná koroze
dolního plechu komorového průřezu

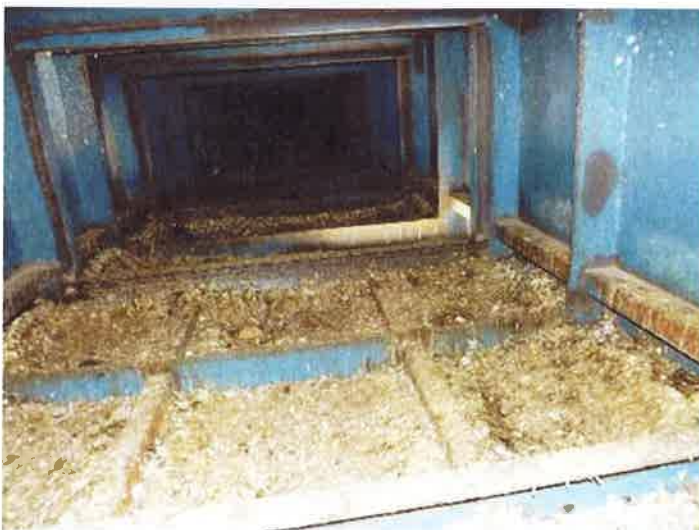
2. východní část NK - zanesený spodní
plech komorového průřezu ptačím
trusem

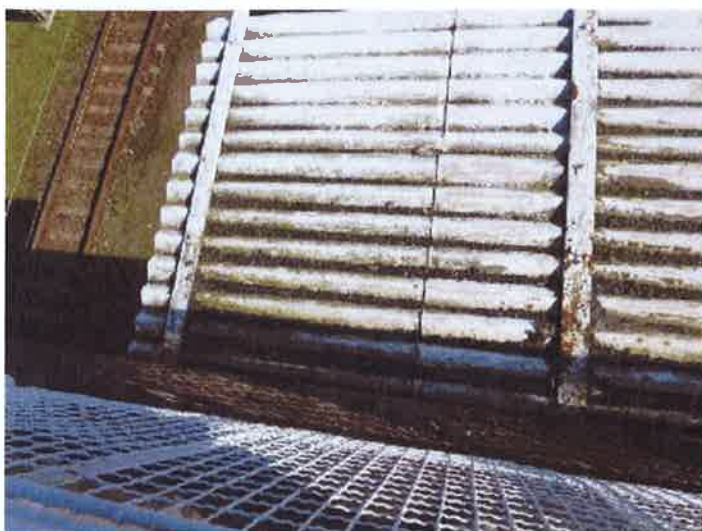
9.2 Protidotykové zábrany Protidotykové zábrany jsou mírně zaneseny inertním posypovým materiálem.

částečně zanesené protidotykové štíty

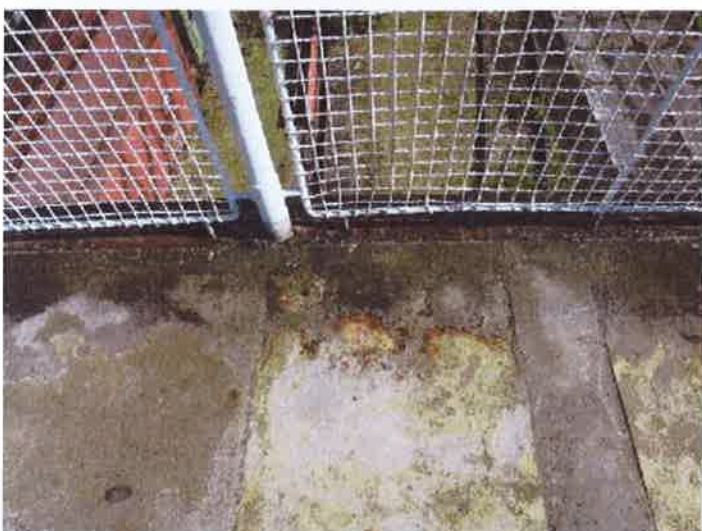
2. východní část NK - výrazná koroze horního plechu komorového průřezu v místě kotvení zábradlí

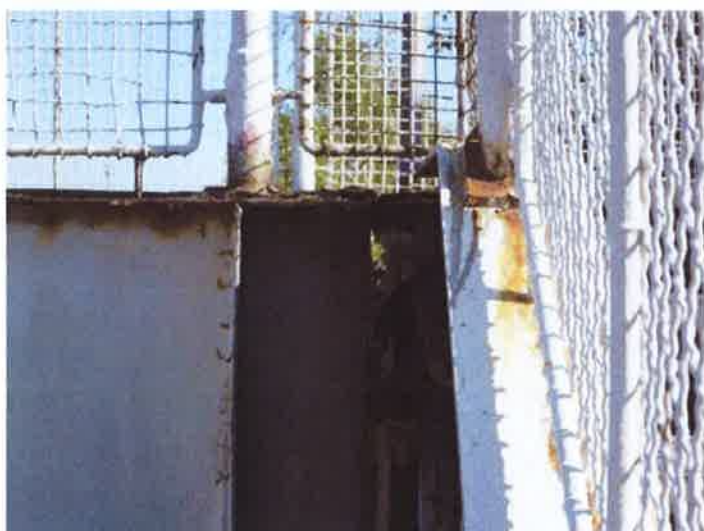
2. východní část NK - výrazná koroze dotčených prvků v místě prosakující dilatační spáry mezi lávkou a východním schodištěm

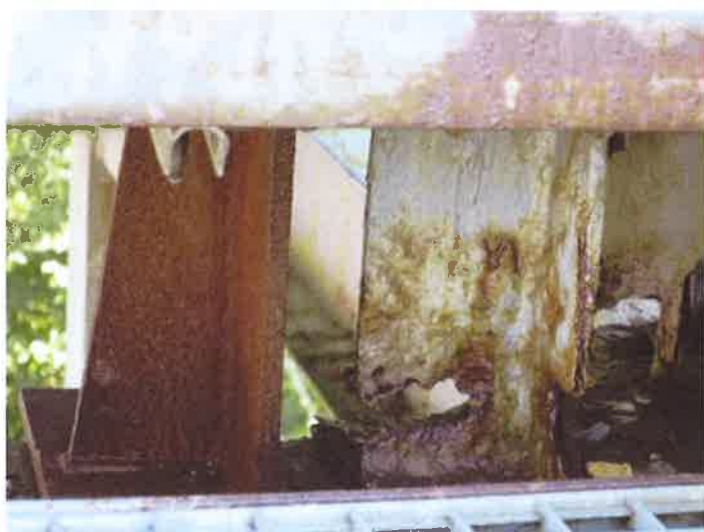
2. východní část NK - správce zajišťuje provizorní opravy schodiště v místě poruch

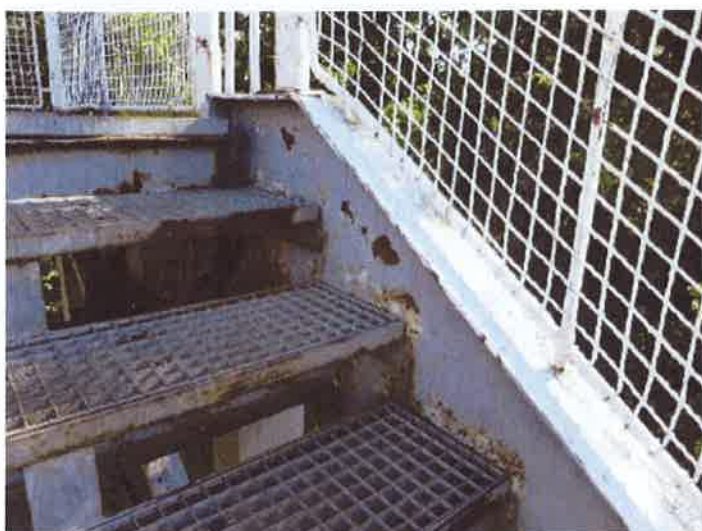
2. východní část NK - výrazná koroze nosníků schodiště v místě kotvení stupnic

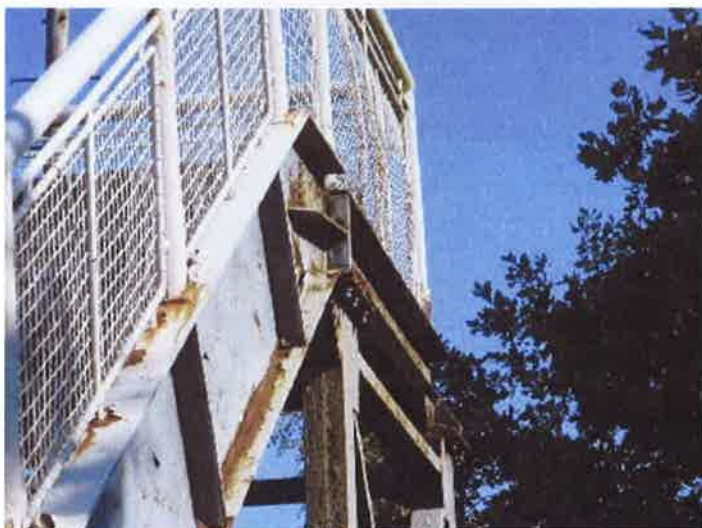
DTTO - koroze v místě napojení nosníků schodiště na podestu

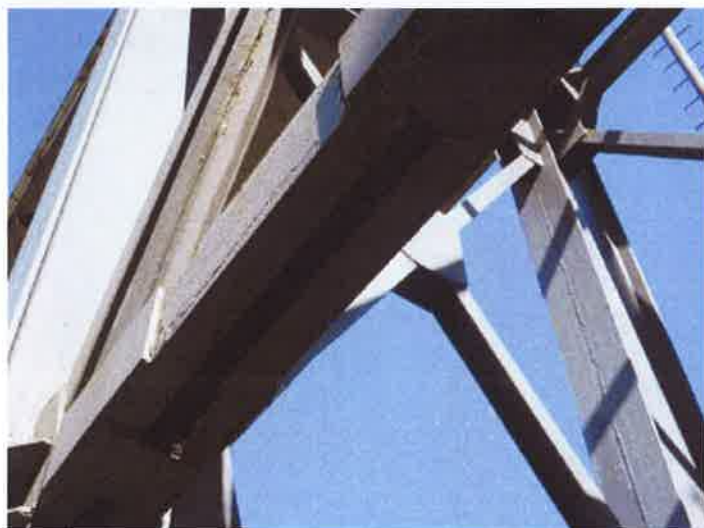
2. východní část NK - výrazná koroze prvků ztužení východního schodiště

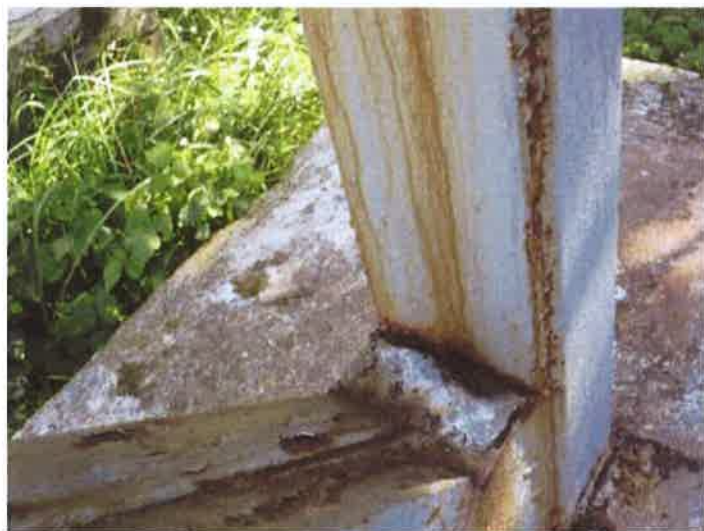
DTTO - koroze stojek schodiště v místě kotvení do základu

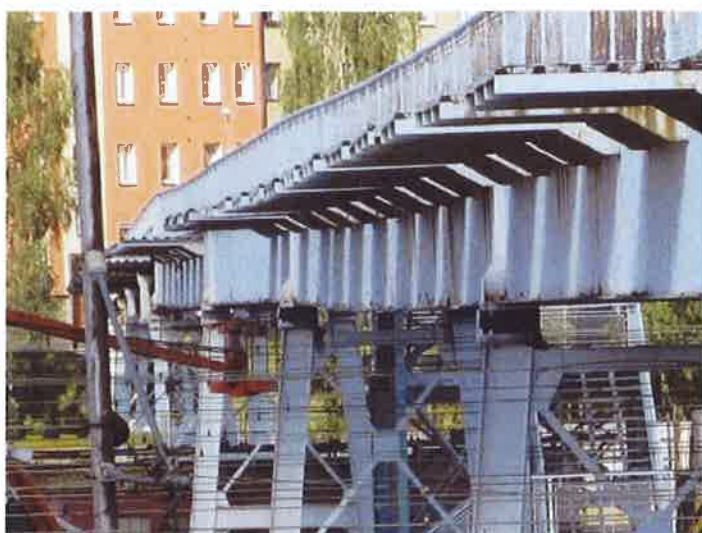
2. východní část NK - výrazná deformace NK

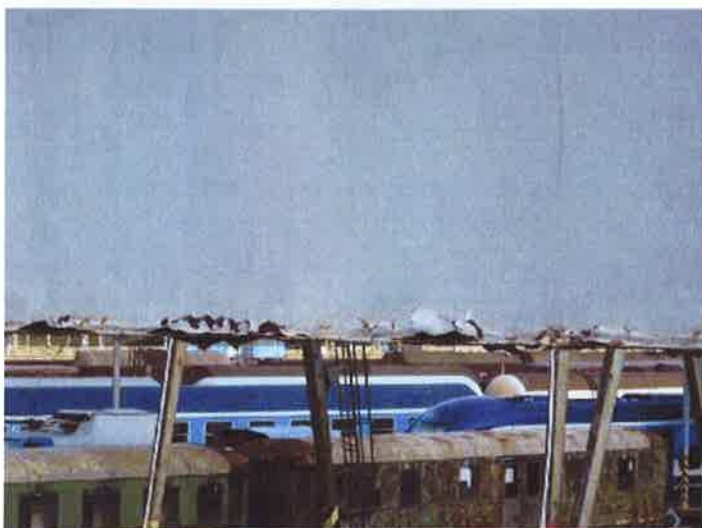
2. východní část NK - výrazná koroze dolního plechu komorového průřezu

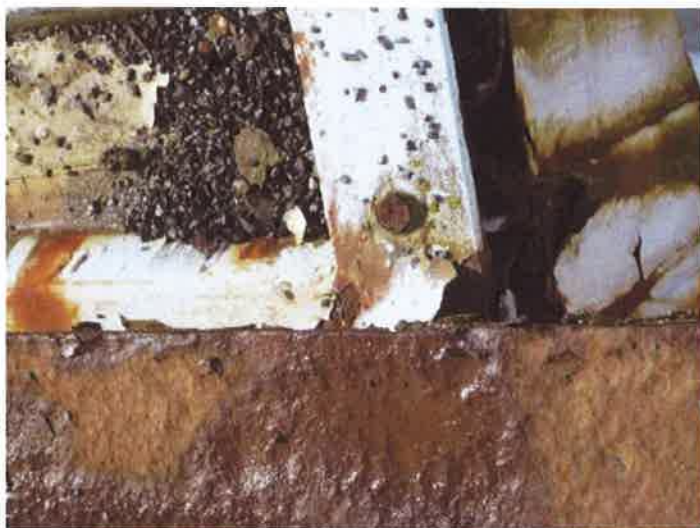
2. východní část NK - výrazná koroze horního plechu komorového průřezu v místě vetknutí konzoly protidotykového štítu

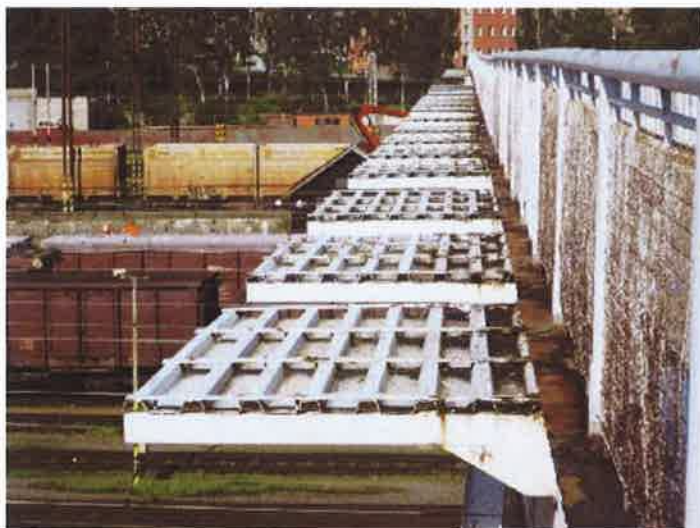
2. východní část NK - výrazná deformace NK je patrna i na linii zábradlí

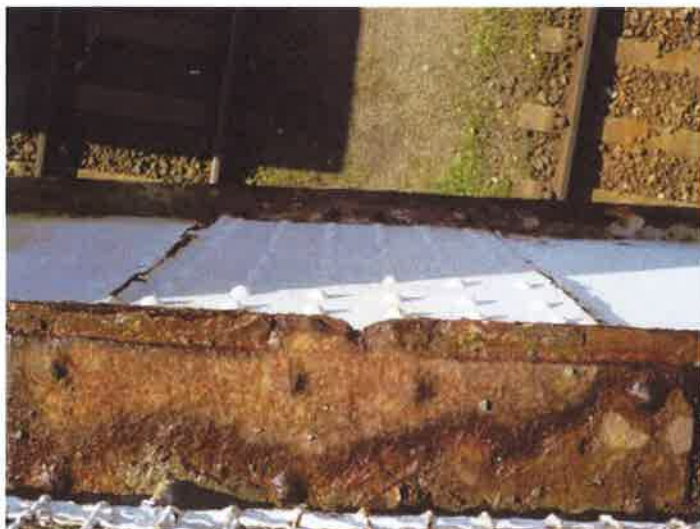
2. východní část NK - výrazná koroze horního plechu komorového průřezu v místě styku

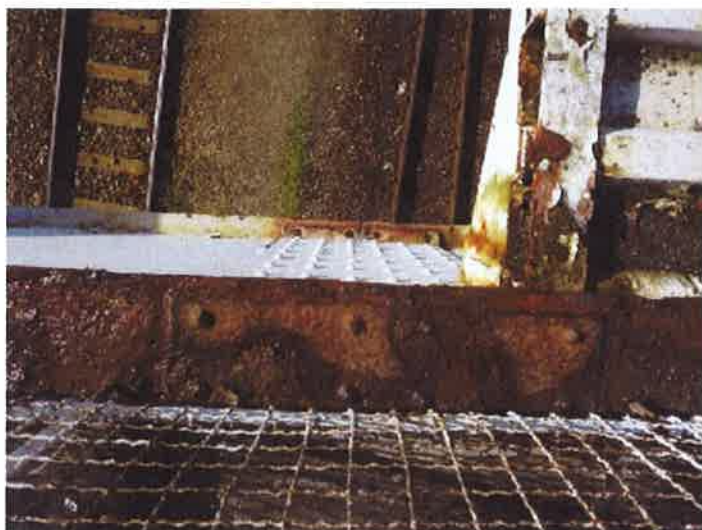
DTTO - tentokrát v místě vetknutí konzoly protidotykového štítu

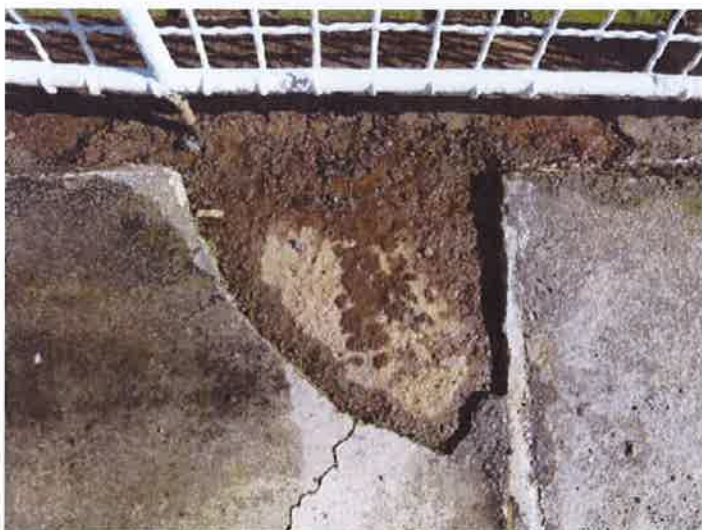
2. východní část NK - výrazná koroze horního plechu komorového průřezu

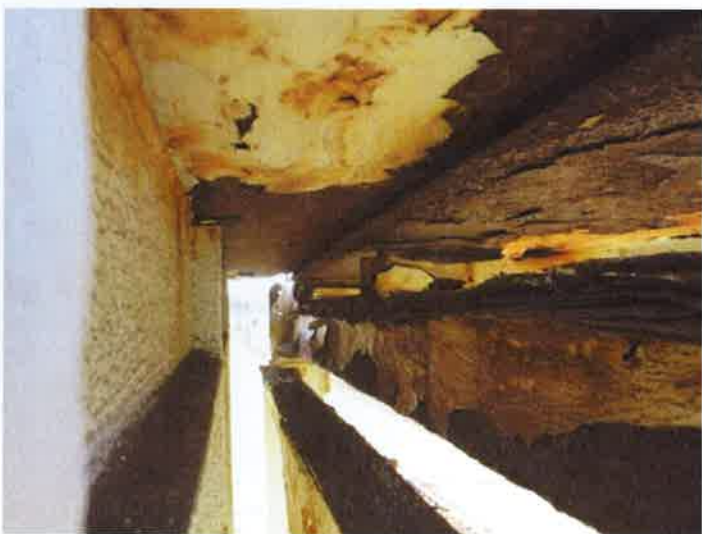
- 4.2 Mostní závěry Všechny dilatační spáry v nosné konstrukci jsou netěsné a výrazně protékají - nejhorší situace u spáry mezi novou a stranou částí NK.

stav konstrukcí v místě napojení 1. části (vlevo) a 2. části (vpravo)

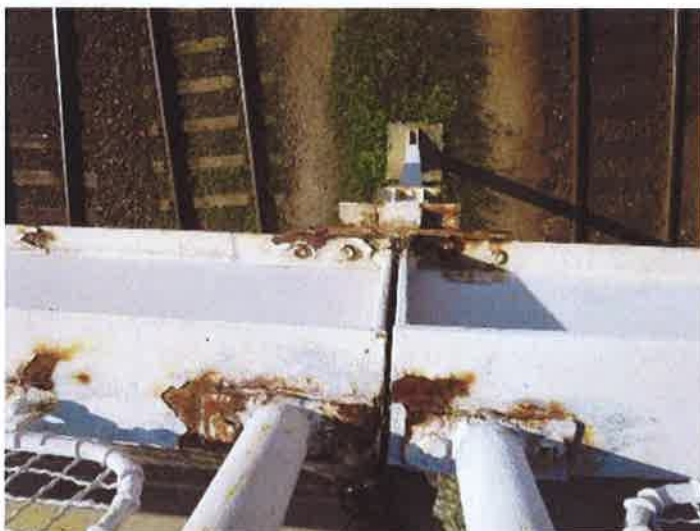
1. západní část NK - výrazná koroze hlavních nosníků v místě osazení na kypnou stojku

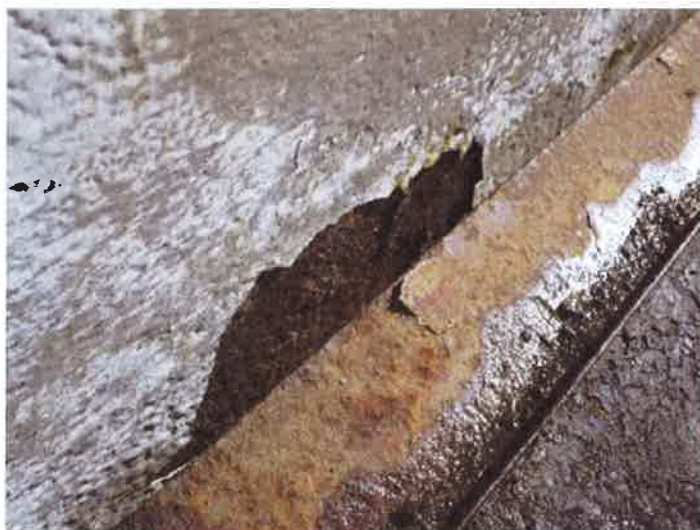
1. západní část NK - výrazná koroze hlavního nosníku v úrovni mostovky

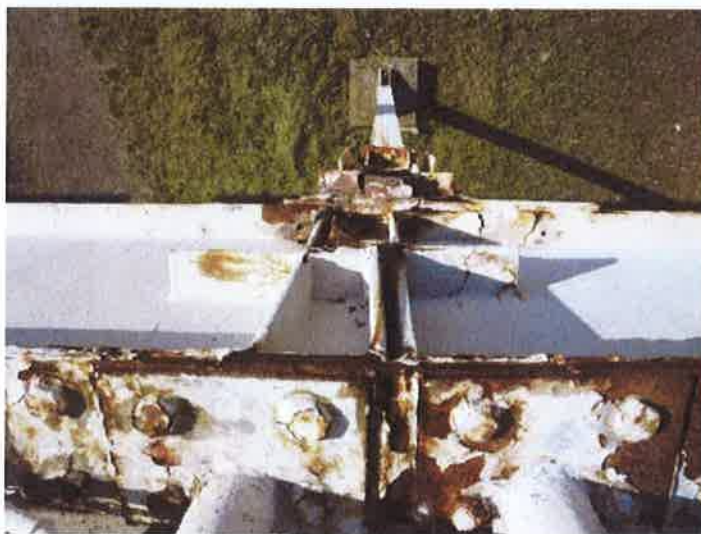
- 2.2 Mostní podpěry U pilíře 4 (třetí mezilehlá podpora původní části NK) je pod kloubovým uložením zjevná deformace stojek pilíře v místě spáry mezi původní částí a nástavci, které byly zřízeny v rámci elektrifikace nádraží.

3. Nosná konstrukce
- 3.1 Spodní líc NK je znečištěn kouřovými zplodinami.
- 3.2 U staré (západní) části NK je v místě kloubu nad pilířem 4 patrna silná koroze dotčených profilů, která je příčinou úbytku průřezové plochy (max. zjištěné oslabení do 15 procent).

1. západní část NK - výrazná koroze hlavních nosníků v místě osazení na kyvnou stojku s kloubem - P4

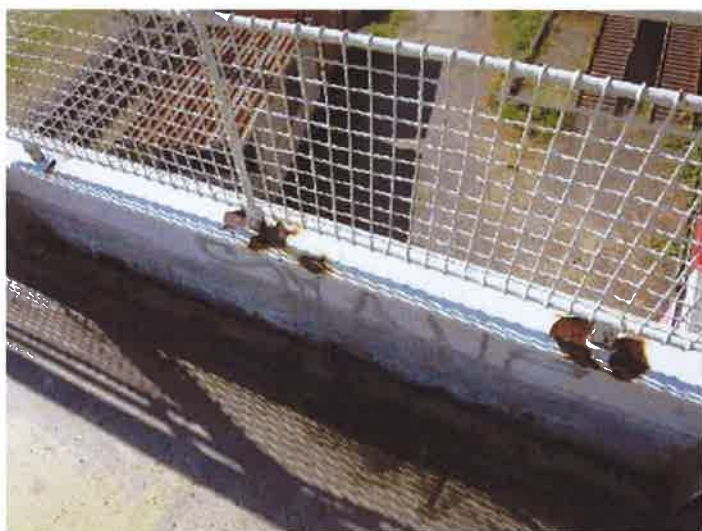
1. západní část NK - výrazná koroze hlavních nosníků v místě osazení zábradlí

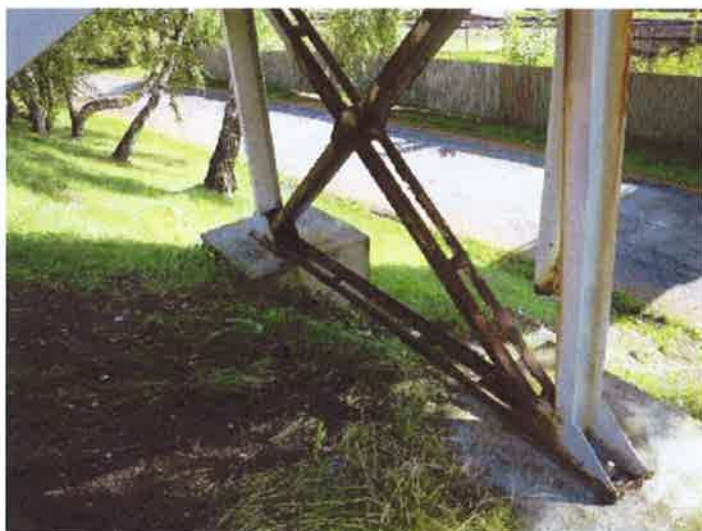
1. západní část NK - výrazná koroze prvků ztužení kyvné stojky P1

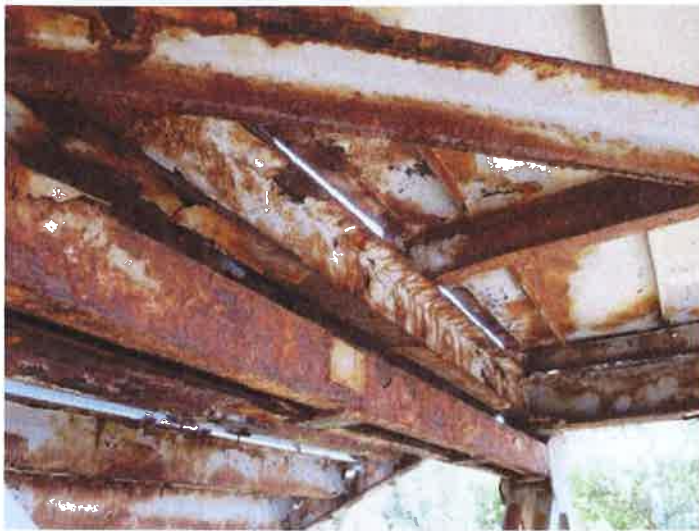
1. západní část NK - výrazná koroze prvků mostovky nad kyvnou stojku P1

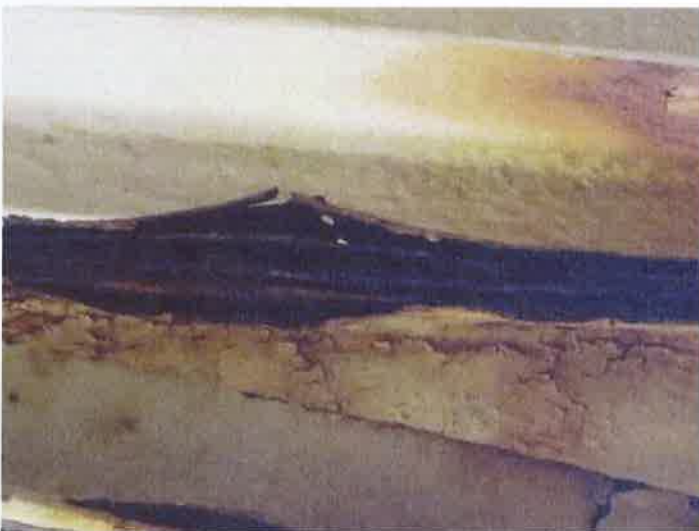
1. západní část NK - výrazná koroze spodní pásnice hlavního nosníku

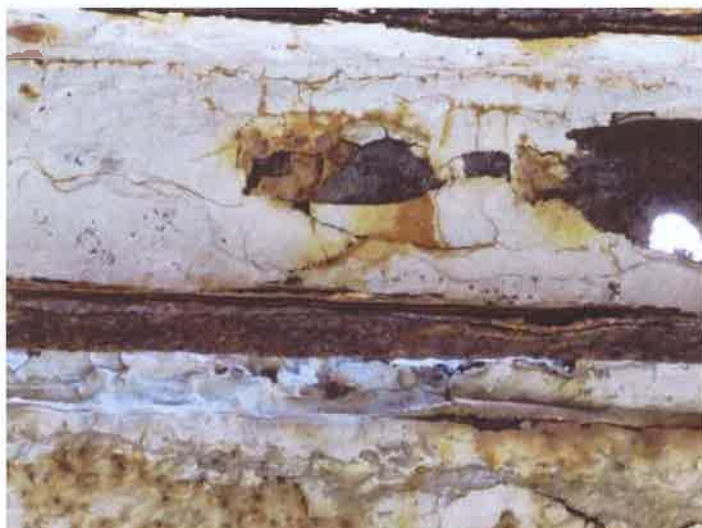
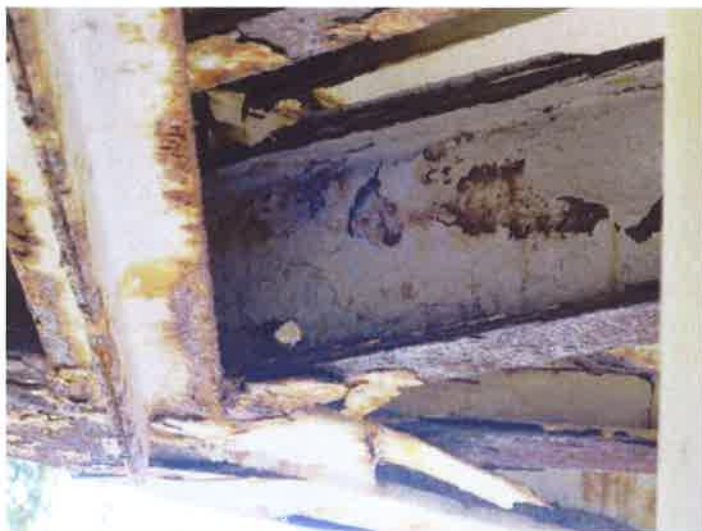
1. západní část NK - výrazná koroze
příčnicku s úplným prorezavěním stojiny

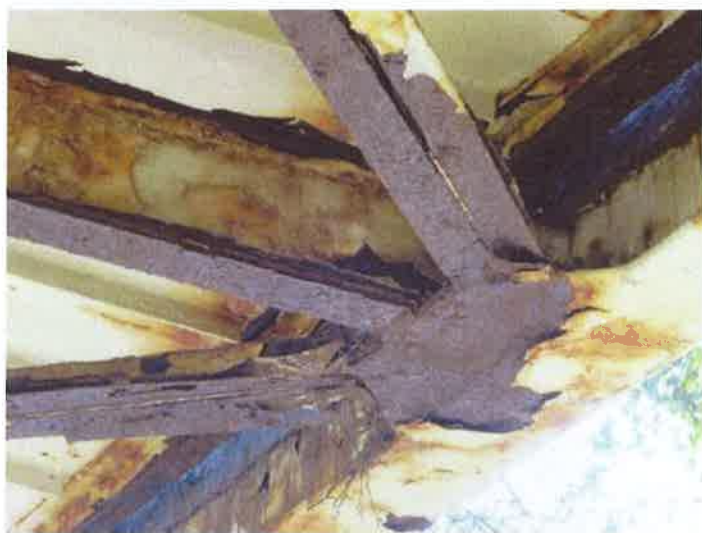
1. západní část NK - výrazná koroze prvků ztužení s úplným prorezavěním v místě napojení na styčnickový plech

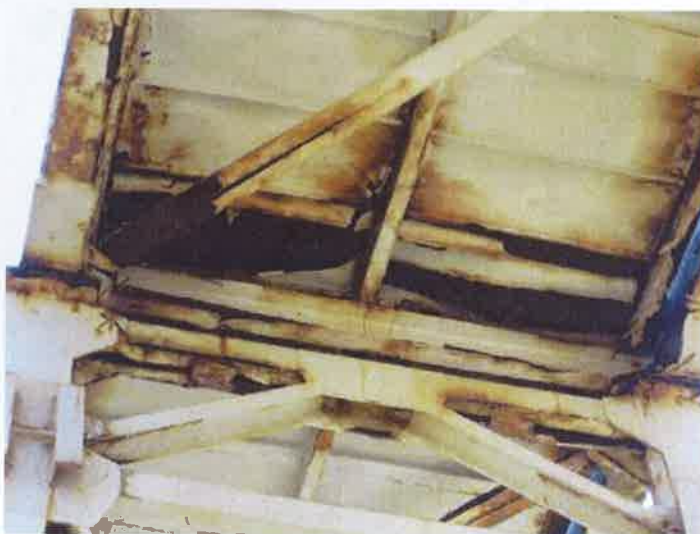
1. západní část NK - výrazná koroze plechu mostovky v místě osazení NK na kývnou stojku

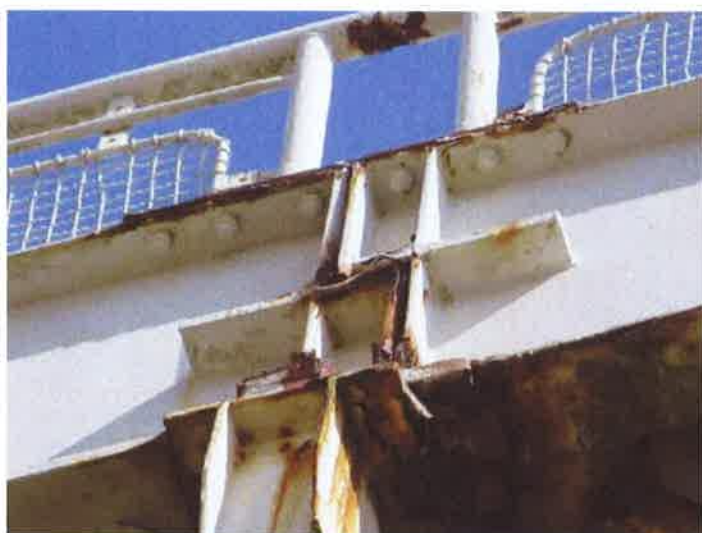
1. západní část NK - výrazná koroze hlavních nosníků v místě osazení na kyvnou stojku s kloubem - P4

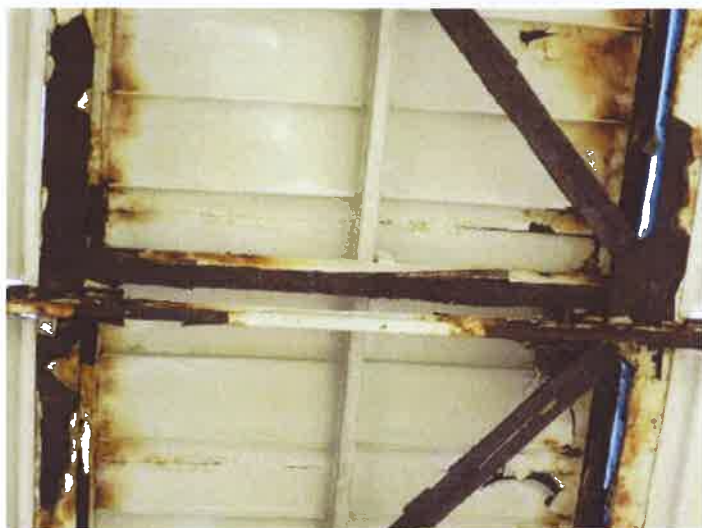
1. západní část NK - výrazná koroze spodních pásnic hlavních nosníků

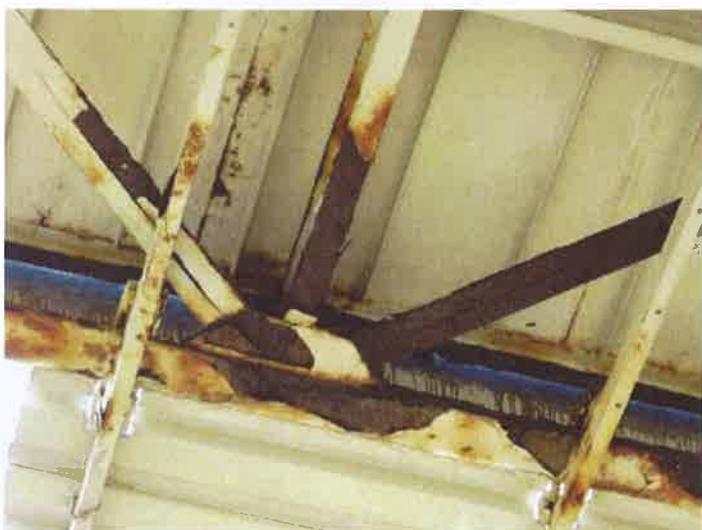
1. západní část NK - výrazná koroze spodních pásnic hlavních nosníků v místě styčnickových plechů

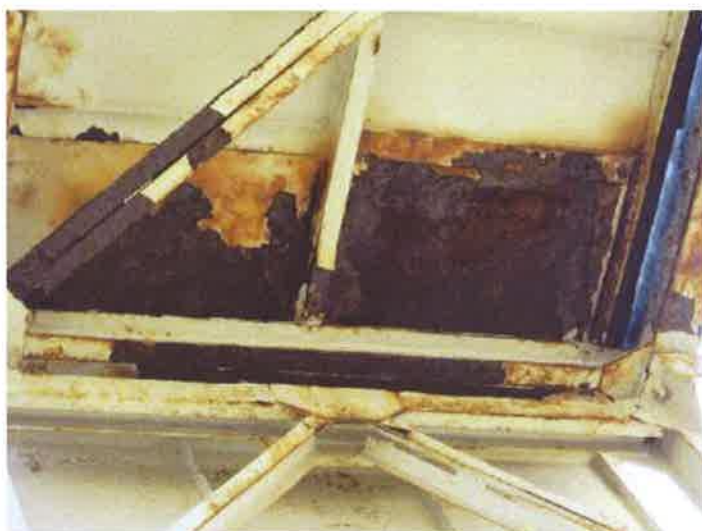
1. západní část NK - výrazná koroze plechu mostovky v oblasti dilatační spáry

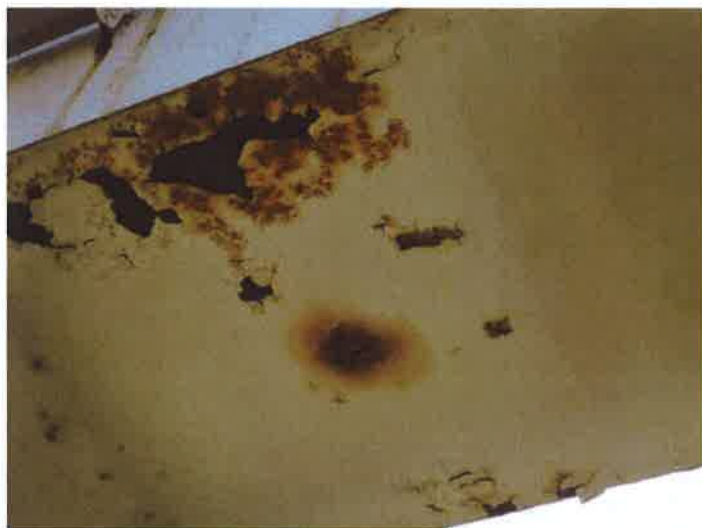
2. východní část NK - výrazná koroze spodního plechu komorového průřezu s úplným bodovým proreznutím

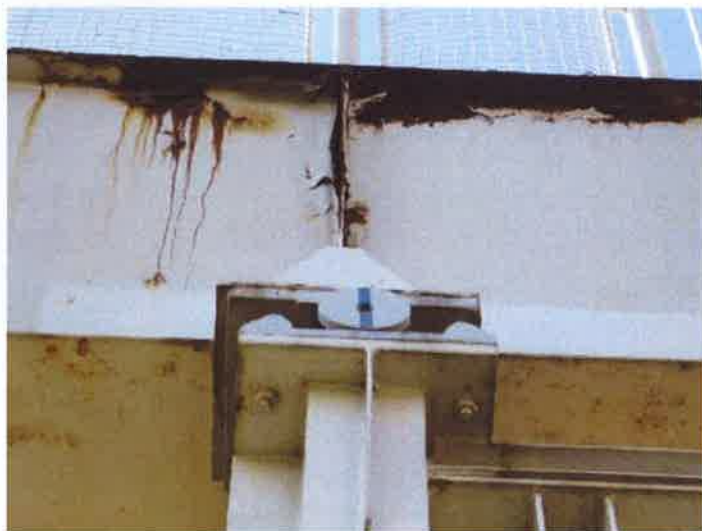
2. východní část NK - výrazná koroze horního plechu a výtuhy komorového průřezu

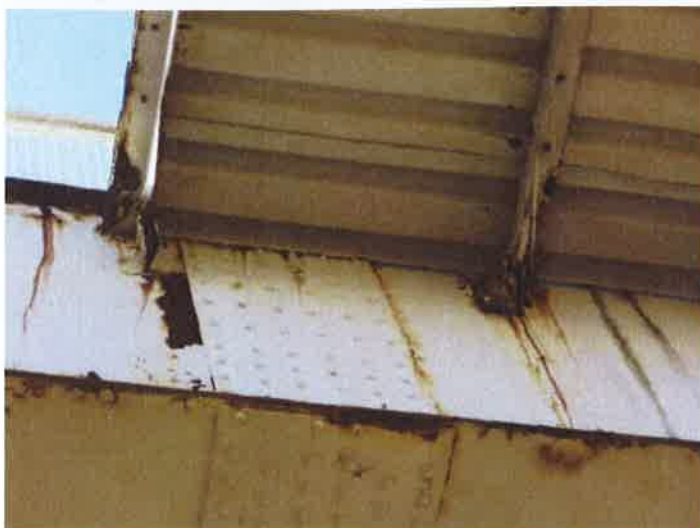
9.1 Protidotykové zábrany U protidotykových zábran patrna výrazná koroze nosných profilů, zejména v místech kotvení k NK. Povrchová koroze výplňových plechů. Plechy jsou lokálně děravé.

2. východní část NK - výrazná koroze konzol protidotykových štítů v oblasti kotvení

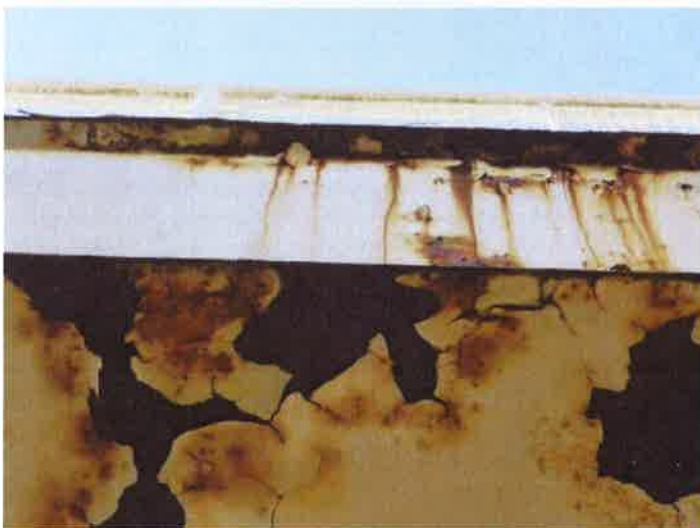
2. východní část NK - výrazná koroze spodního plechu komorového průřezu

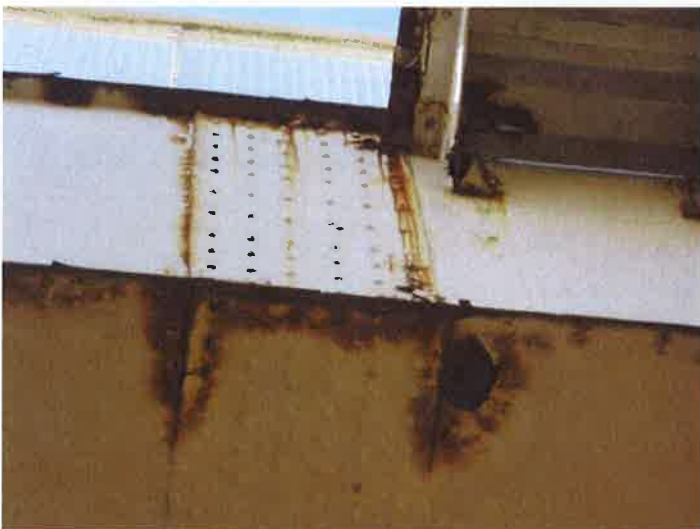
2. východní část NK - výrazná koroze komorového průřezu v oblasti styku
