Informace pro hodnocení rizika

2017

Pojištěný: MĚSTO CHEB
Sídlo: nám. Krále Jiřího z Poděbrad 1/14, Cheb, PSČ 350 20 (Městský úřad Cheb)
Aktualizace: Duben 2017

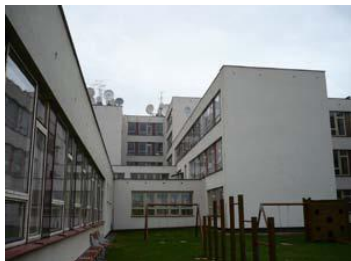
Lokalita: Malé náměstí 3, Cheb

Jedná se o objekt školy, který byl uveden do provozu přibližně v roce 1994, skládá se z pěti propojených pavilónů. Pavilony jsou třípodlažní, jeden dvoupodlažní, dva jednopodlažní (tělocvična, jídelna). Nosná konstrukce je železobetonová, střecha rovná s foliovou krytinou. Zastavěná plocha činí cca 4.438 m².

Jedná se o samostatně stojící objekt na oploceném pozemku, v okolí se nacházejí volné plochy, bytová zástavba, mateřská škola. Riziko ohrožení vnějšími vlivy lze ohodnotit jako mírné.

Není zde známo nebezpečí povodní. Nelze vyloučit škody způsobené vichřicí, přívalovými dešti, krupobitím, pádem stromu, tíhou sněhu.

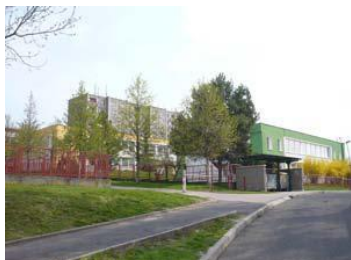
Lokalita: Malé náměstí 2, Cheb

Jedná se o objekt mateřské školy, který byl uveden do provozu přibližně v roce 1990, skládá se ze tří propojených pavilónů. Pavilony jsou dvoupodlažní, jeden jednopodlažní. Nosná konstrukce je železobetonová, střecha rovná s živичnou krytinou. Objekt je zateplen polystyrenem. Celková zastavěná plocha činí cca 1.030 m², výška cca 3 (resp. 6) m.

Jedná se o samostatně stojící objekt na oploceném pozemku, v okolí se nacházejí volné plochy, bytová zástavba, restaurace, základní škola. Riziko ohrožení vnějšími vlivy lze ohodnotit jako mírné.

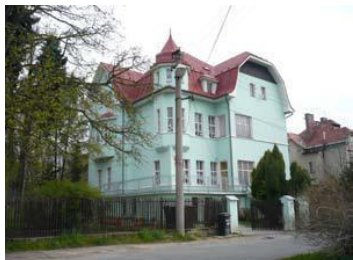
Lokalita: Přemysla Otakara 1, Cheb

Jedná se o objekt mateřské školy, který má 3 nadzemní (vč. podkroví) a 1 podzemní podlaží. Svislá nosná konstrukce je zděná, střecha je tvořena dřevěným krovem s plechovou krytinou. Celková zastavěná plocha činí cca 320 m², výška cca 15 m.

Jedná se o samostatně stojící budovu na oploceném pozemku, v okolí se nacházejí rodinné domy se zahradami. Riziko ohrožení vnějšími vlivy lze ohodnotit jako nízké.

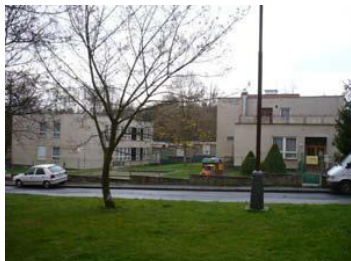
Lokalita: Do Zátíší 3, Cheb

Jedná se o objekt mateřské školy, který byl uveden do provozu přibližně v roce 1978, skládá se ze tří propojených pavilónů. Pavilony jsou dvoupodlažní, jeden jednopodlažní. Nosná konstrukce je železobetonová, střecha rovná s živичnou krytinou. Celková zastavěná plocha činí cca 1.215 m², výška cca 4 (resp. 7) m.

Jedná se o samostatně stojící budovu na oploceném pozemku, v okolí se nacházejí volné plochy, bytová zástavba. Riziko ohrožení vnějšími vlivy lze ohodnotit jako mírné.

Potok protéká ve vzdálenosti přibližně 50 m od objektu. Nelze vyloučit škody způsobené vichřicí, přívalovými dešti, krupobitím, pádem stromu, tíhou sněhu.

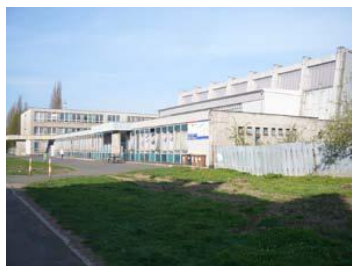
Lokalita: Obětí nacismu 16, 18, Cheb

Pozn.: Chlor používaný pro potřeby bazénu způsobuje poškození některých konstrukcí objektu (např. podlahy tělocvičny umístěné nad bazénem), v minulosti způsobil částečné zřícení střechy nad částí objektu 05.

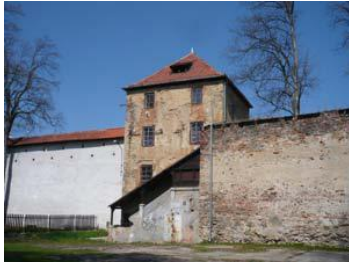
Lokalita: O. brigády 9, Cheb

Jedná se o zděnou věž se střechou tvořenou dřevěným krovem s taškovou krytinou. Celková zastavěná plocha činí cca 83 m², výška cca 15 m. Objekt věže je ve špatném technickém stavu.
