**Posouzení statického stavu opěrné stěny na p.p.č 2024/5 a 2024/7,  
k.ú. Cheb, ulice Na Červeném vrchu, obec Cheb  
D1.2 Stavebně konstrukční řešení**

**D.1.2.1 Technická zpráva**

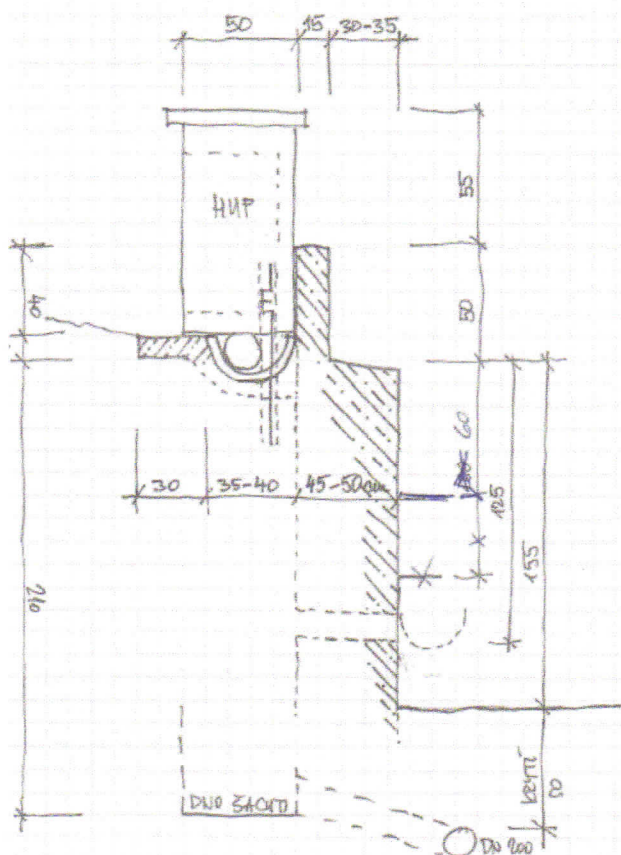
### Zaměření stávajícího stavu – řez

Stěna je situována na hranici pozemků p.p.č. 2024/5, p.p.č. 2024/7 a p.p.č. 2013/4 v k.ú. Cheb, v ulici Na Červeném vrchu v obci Cheb. Jedná se o opěrnou stěnu provedenou z prostého betonu, pravděpodobně vetknutou do základu rovněž z prostého betonu. Převýšení opěrné stěny je od 60 cm do 135 cm. Dřík stěny má tloušťku cca 45 – 50 cm. Na koruně stěny je proveden zúžený sokl oplocení o tl. 15 cm a výšce 50 cm a tři železobetonové sloupky z armovaných a zabetonovaných tvarovek ze štípaného betonu rozměru 40x30 cm o výšce 175 cm. Mezi sloupky jsou osazena vrátka a plotová výplň z ocelových pásovin. Ve východní části je ke stěně přistavěno betonové terénní vyrovnávací schodiště a v západní části stěna navazuje na oplocení sousedního pozemku p.p.č. 2024/2. Excentricky k ose plotového pole je k soklu na rubu stěny přistaven přístřešek HUP. Přístřešek je zbudován provizorním způsobem nad žlabem pro svedení dešťových vod z pozemku p.p.č. 2013/4. Žlab je zaústěn do šachty pro vtok dešťových vod na rozhraní pozemků p.p.č. 2013/4 a p.p.č. 2024/7 u západního okraje stěny. Stěnou prochází výše zmíněná kanalizace dešťových vod a dále plynovodní přípojka a přípojka UPC.

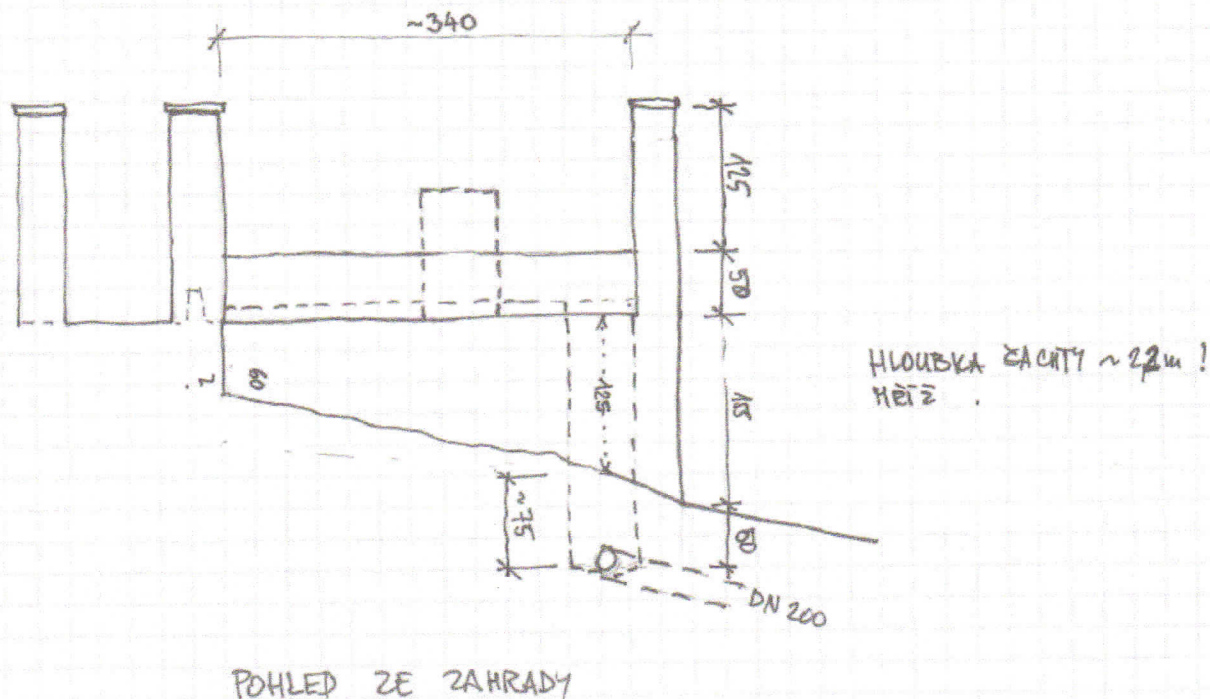
### Zaměření stávajícího stavu – pohled ze severu

Dne 16.5.2016 jsem byl přizván objednatelem k místnímu šetření u výše popisovaného objektu, opěrné stěny, z důvodu podezření na nestabilitu nosné konstrukce objektu. Nestabilita se projevuje prasklinami ve dříku opěrné stěny z prostého betonu a výrazné vodorovné deformaci dříku stěny ve směru působícího zatížení zemním tlakem, tj. v jiho-severním směru. Deformace se projevuje nejvíce v západní polovině stěny, kde dosahuje v koruně až 10 cm. Od poloviny stěny směrem k východnímu okraji stěny deformace lineárně klesá až do ztracena. Prasklina dříku stěny je horizontální, ca 60 cm pod horní hranou dříku, a jedná se nejspíše o vydrolenou pracovní spáru vzniklou nedokonalým spojením posledního záběru betonáže s předchozím. Dosahuje šířky řádově do 5 cm a s hloubkou se ztenčuje. Je zřejmé, že stěna není na rubu opatřena žádným funkčním odvodňovacím systémem ani izolací. Veškerá srážková voda se může volně vsakovat do spáry mezi zeminou na rubu stěny a dříkem.

Během místního šetření byly zjištěny závažné poruchy stability opěrné stěny. Stěna vykazuje nadměrné deformace a je porušena horizontální poruchou. Sanace takto porušené stěny s jejím zachováním je prakticky nemožná. Nejefektivnějším způsobem opravy je proto zbourání stávající stěny a výstavba nové, správně navržené vetknuté opěrné železobetonové stěny, s funkčním drenážním odvodňovacím systémem na rubu a s hutněným zásypem ze vhodné nenamrzavé propustné zeminy – štěrkopísku. Plotové pole a vrátka mohou být při výstavbě nové stěny v rámci zachování vzhledu opětovně použity. V rámci obnovy bude rovněž navrženo odvodnění přilehlých ploch a terénní schodiště s přístupovým chodníkem.
