# Most CH-01

Silniční most přes trať ČD v ulici Osvobození

## HLAVNÍ PROHLÍDKA

**Objekt: Most ev.č. CH-01 (Silniční most přes trať ČD v ulici Osvobození)**

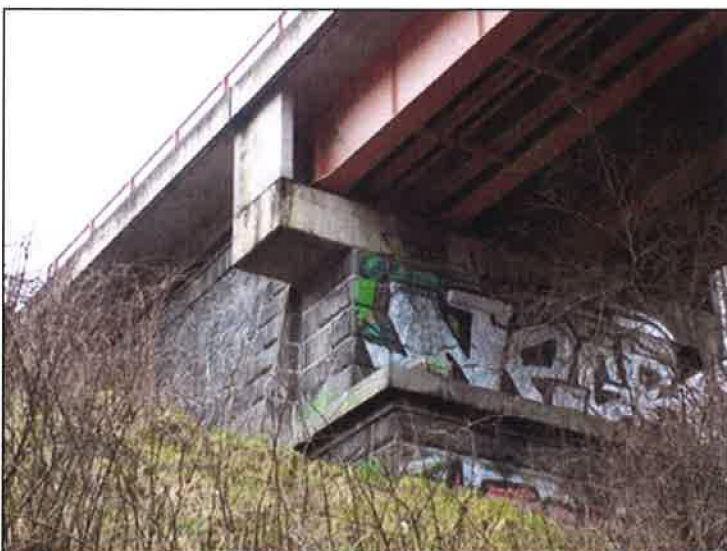
| [1.2] | 1.2 | Mostní podpěry a křídla | <p>Silné zatékání dilatačními spárami na oba úložné prahy a na boky plentovacích stěn. Dochází k degradaci betonu.</p> <p>U původního zdiva díky opěr jsou patrné pouze lokální závady: vydrolování spárové malty, uchycování vegetace ve spárách a povrchová degradace kvádrů zdiva. K poruchám spárování dochází nejvíce u křídel v místech kontaktu zdiva s terénem.</p> |

Pohled na O1, zatékání na plentovací zídku a  
úložný práh.

| [7] | 1.2 | Mostní podpěry a křídla | Provést diagnostický průzkum poškození betonu úložných prahů a plentovacích stěn způsobeného zatékáním. pro zpřístupnění se doporučuje užití mostní prohlížečky. |

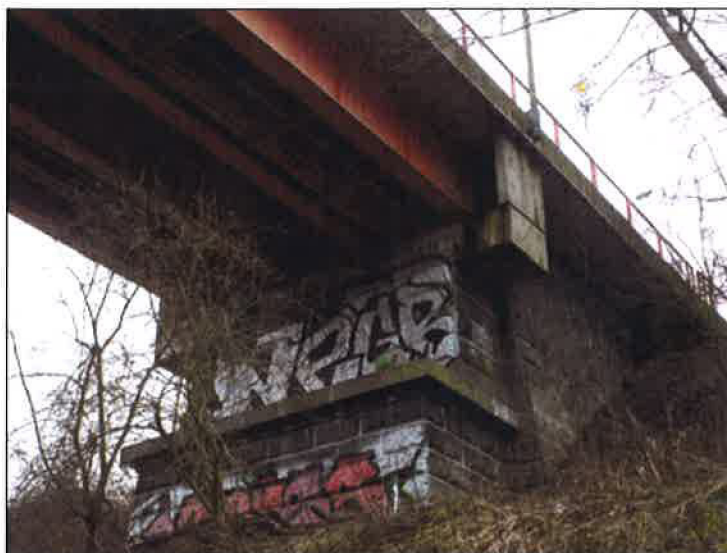
Pohled na O1, zatékání na plentovací zídku a úložný práh.

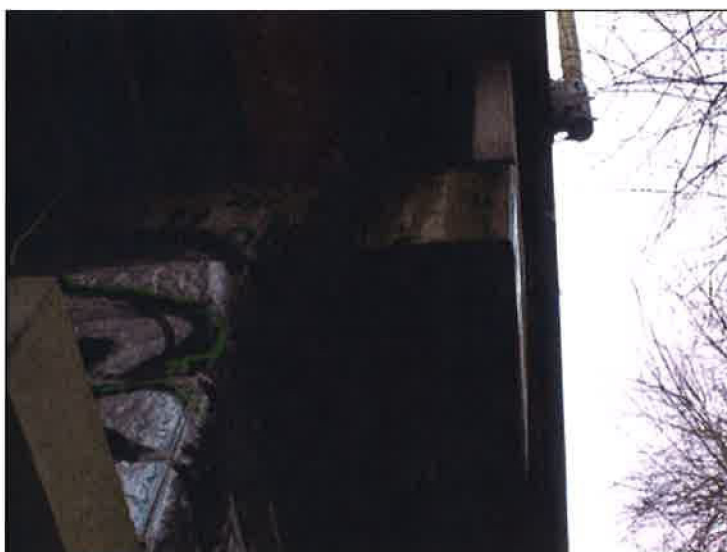
Detail zatékání na úložný práh.

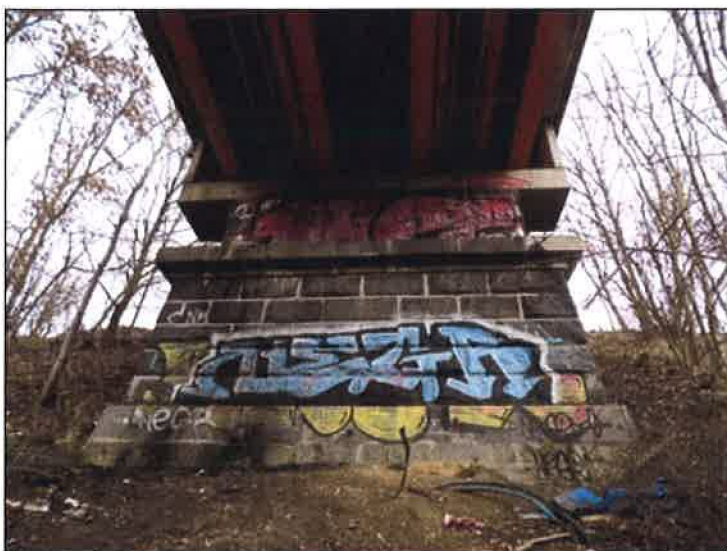
K lávkám jsou upevněny "závěsy", které mohou zpřístupnit konstrukci nepovolaným osobám.

Pohled na O2, zatékání na úložný práh. Z nosné konstrukce visí závěs umožňující přístup nepovolaných osob na konstrukci.

| [6] | 4 | Vybavení mostu | Odstranit "závěsy" upevněné k lávkám. |

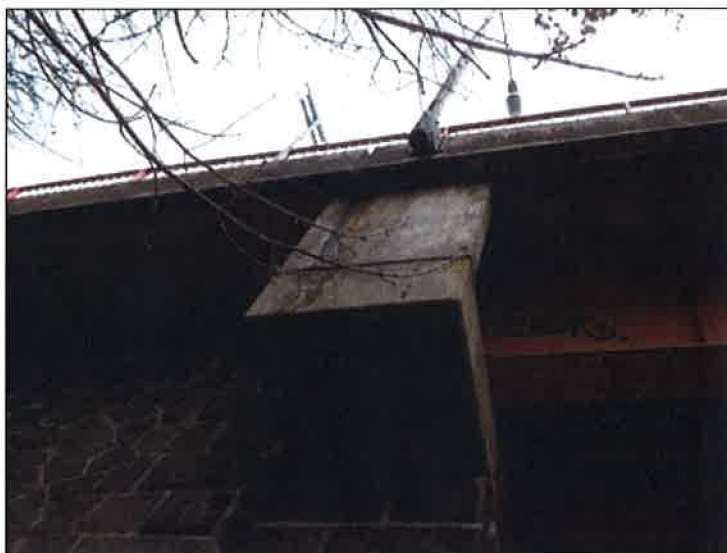
Zatékání na plentovací zídku O2.

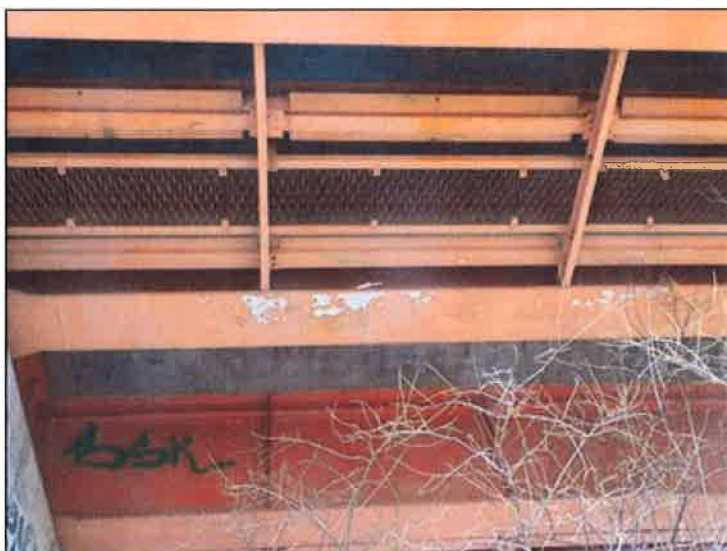
Na spodním líci dolní pásnice dochází k odlupování ochranného nátěru hlavních nosníků. Lokálně již hlavní nosníky korodují.

Poruchy PKO.

| [9] | 2.1 | Nosná konstrukce | Zajistit korozní průzkum stavu PKO ocelové nosné konstrukce. Na jeho základě by byla v rámci rekonstrukce svršku provedena i oprava PKO nosné konstrukce. |

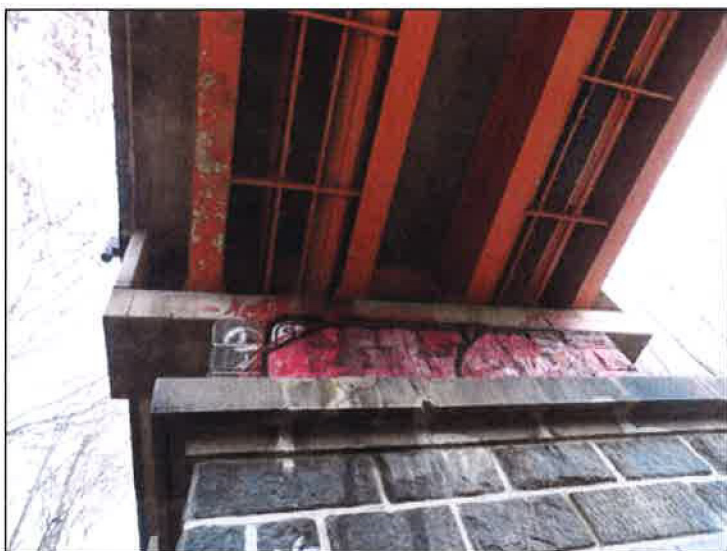
Poruchy PKO. Z nosné konstrukce visí závěs umožňující přístup nepovolaných osob na konstrukci.

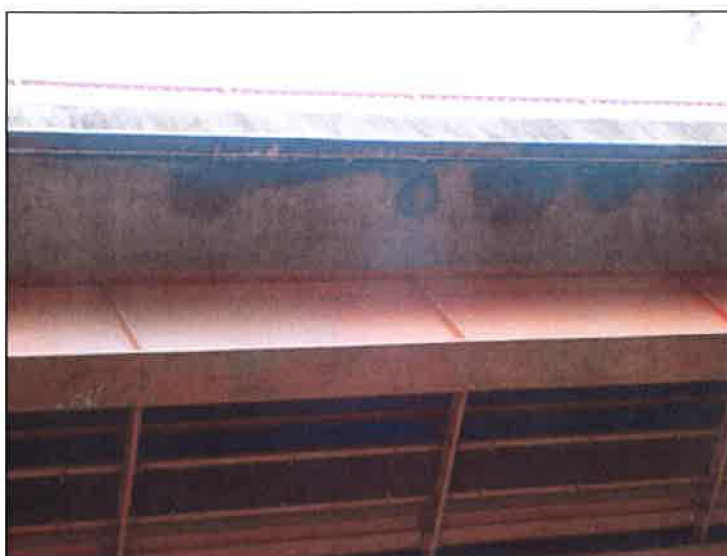
Průsaky zpod římsy na dolním líci žb. desky.

Průsaky zpod římsy na žb. desku NK.

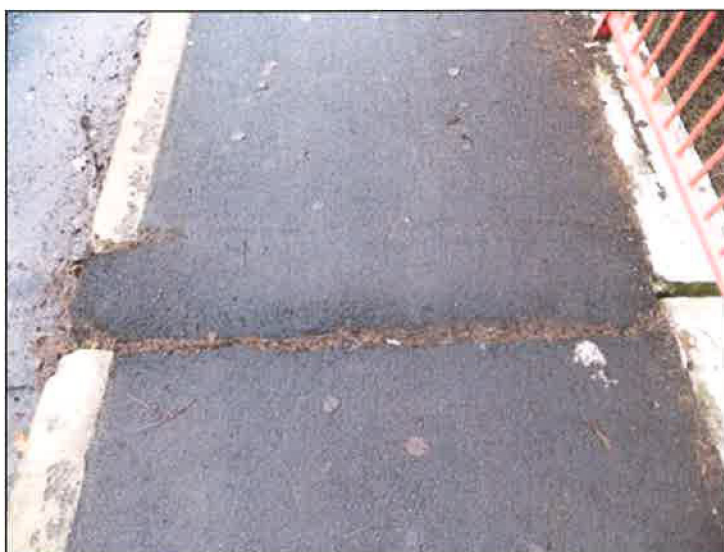
MZ v chodníku.

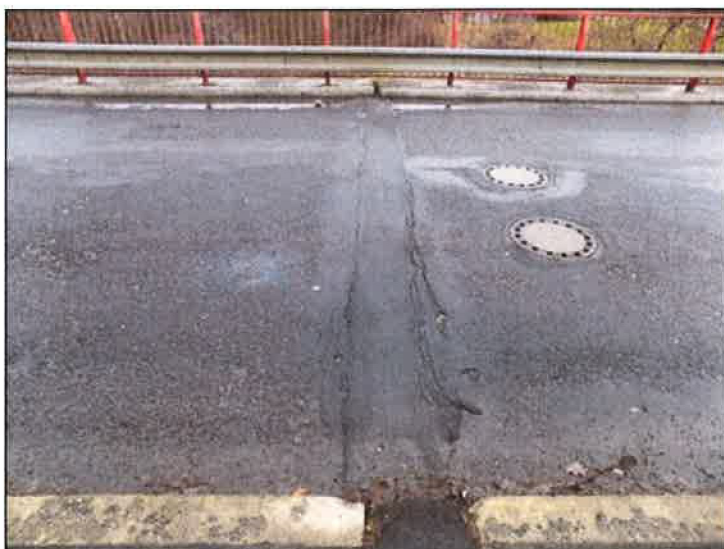
Netěsné, nefunkční.

Poruchy MZ nad O1.

| [10] | 2.3 | Mostní závěry | Co možná nejdříve zajistit projekt celkové rekonstrukce mostního svršku s výměnou přísl. vybavení mostu. Tu následně provést. |

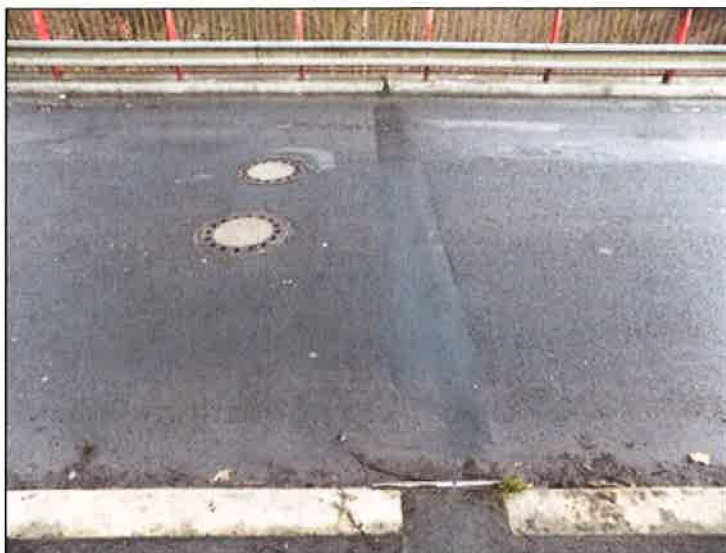
MZ nad O2.

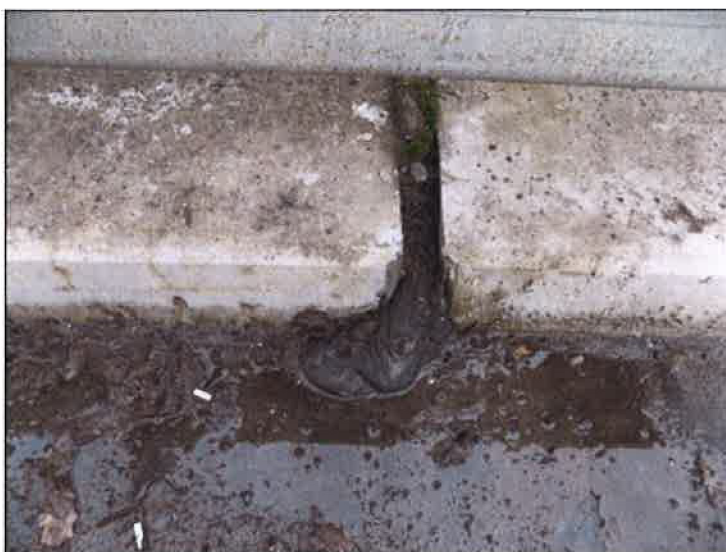
Vyteká zálivka MZ v pravé římse.

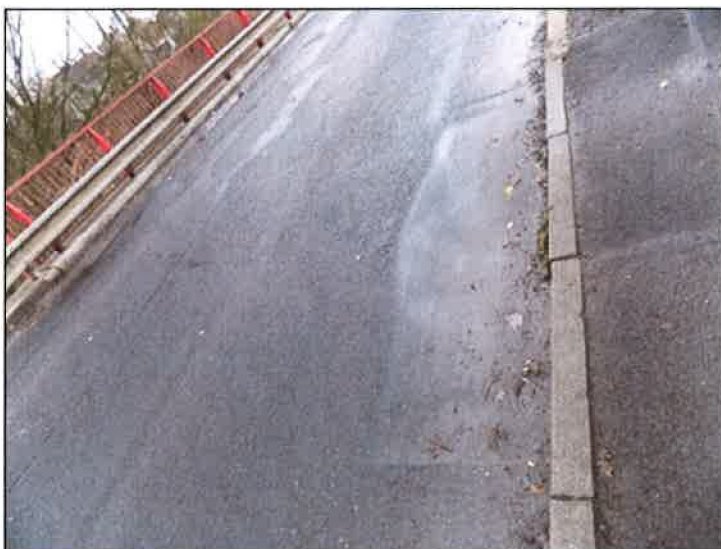
Vozovka je nerovná, nedochází k odtoku vody. Lokální výtluky. Na předmostí O2 jsou ve vozovce šikmé trhliny.

Šikmé trhliny ve vozovce na předmostí O2.

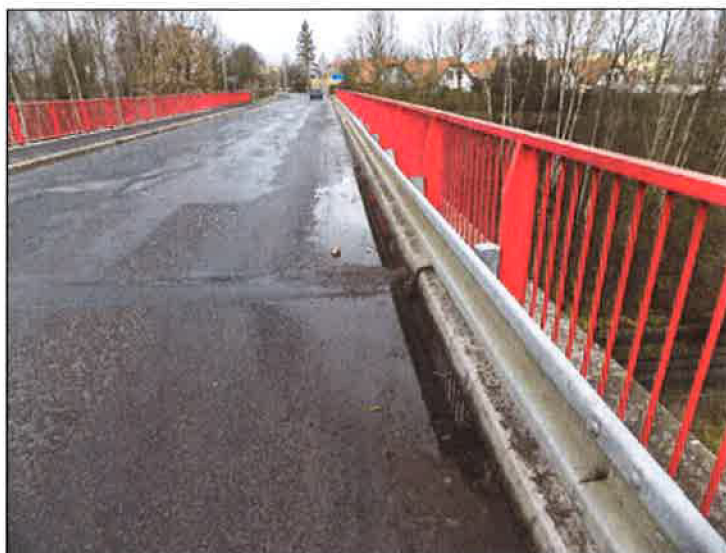
Vlivem nerovností ve vozovce nedochází k řádnému odtoku vody z mostovky.

Zadržování vody na krajnici O1.

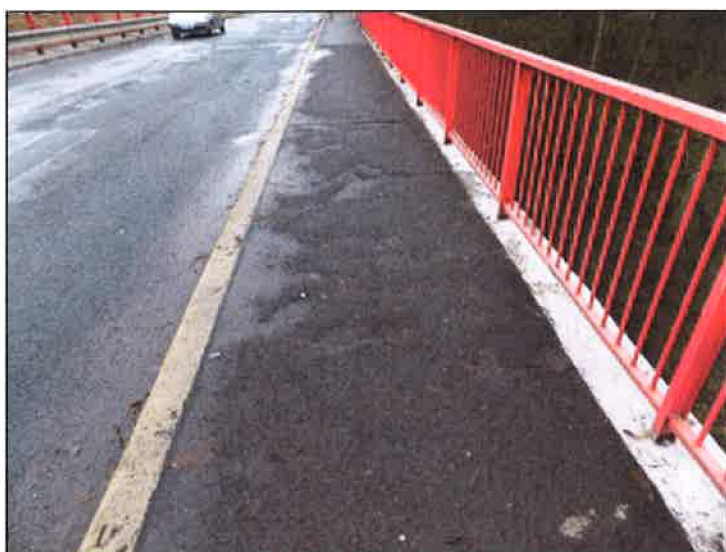
Poruchy v krytu chodníku.

Poruchy krytu chodníku.

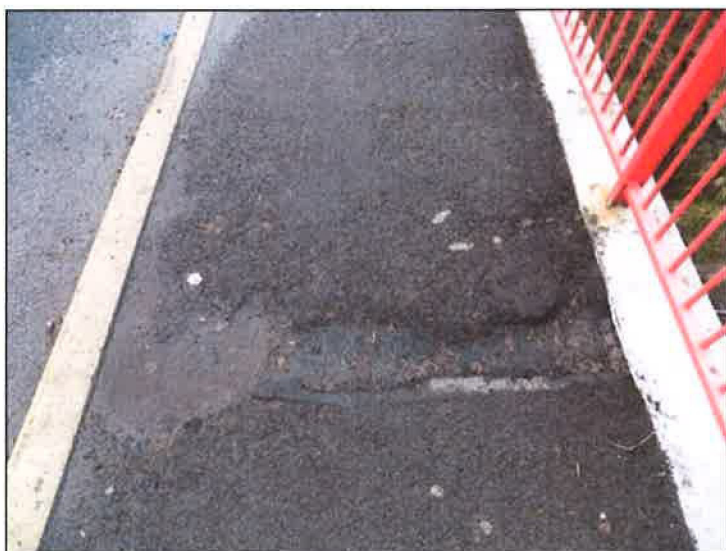
Detail rozpadu krytu.

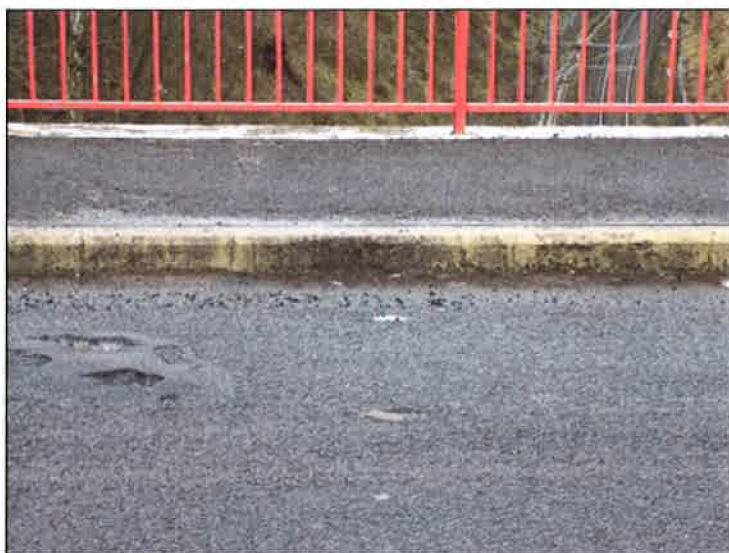
Mrazová degradace povrchu betonových obrubníků chodníku.

Degradace betonových obrubníků.

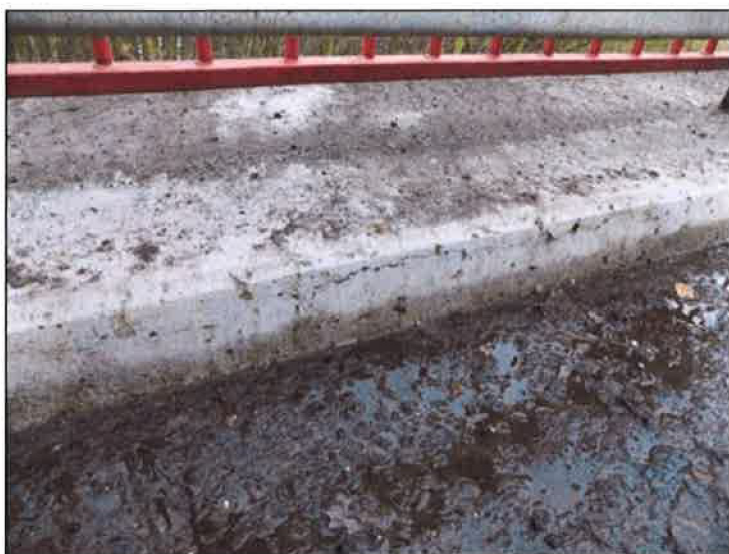
Smršťovací trhliny na povrchu říms. Degradace povrchu u vozovky.

Trhliny v pravé římse.

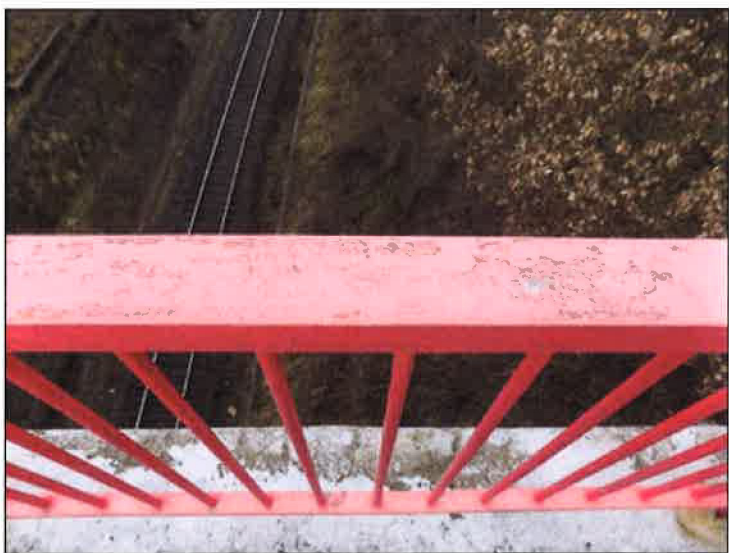
Degradace protikoroze ochrany, vykvétání koroze na sloupcích a výplni. Na předmostí O1 nenavazuje zábradlí na zábradlí na mostě.

Degradace PKO zábradlí.

| [3] | 4.2 | Zábradlí | Provádět pravidelné opravy a doplňování protikorozi ochrany. |

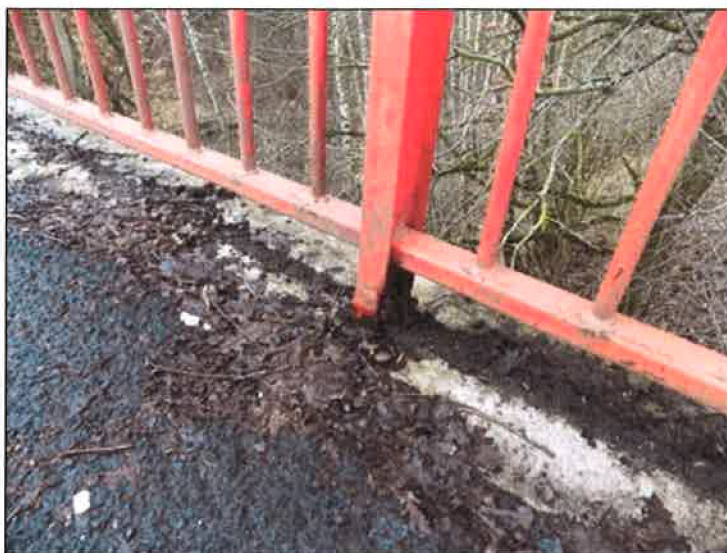
Koroze sloupku zábradlí u jeho zaústění do římsy chodníku.

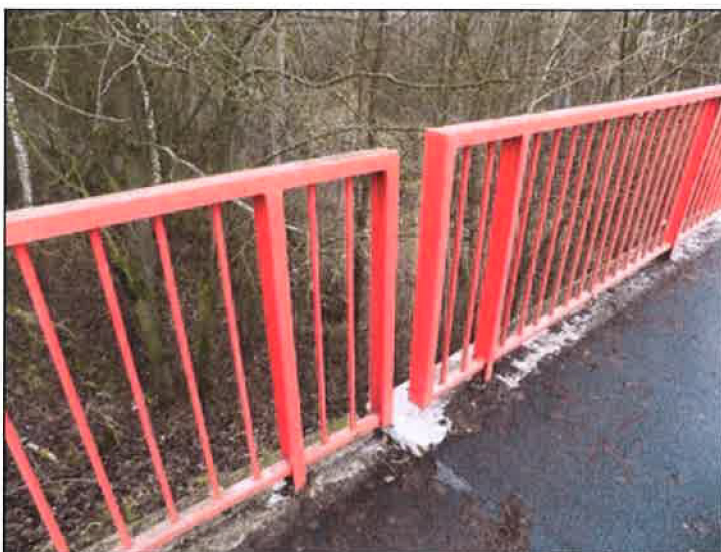
Nenávaznost zábradlí z mostu na předmostí.

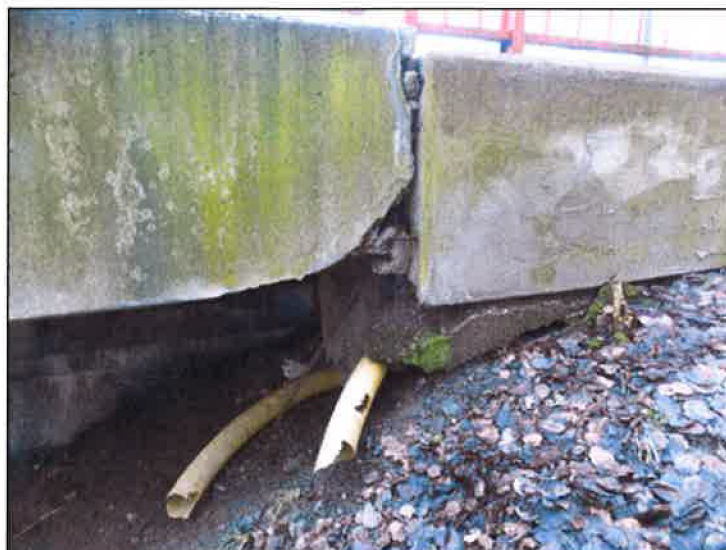
Poškozený římsa chodníku.

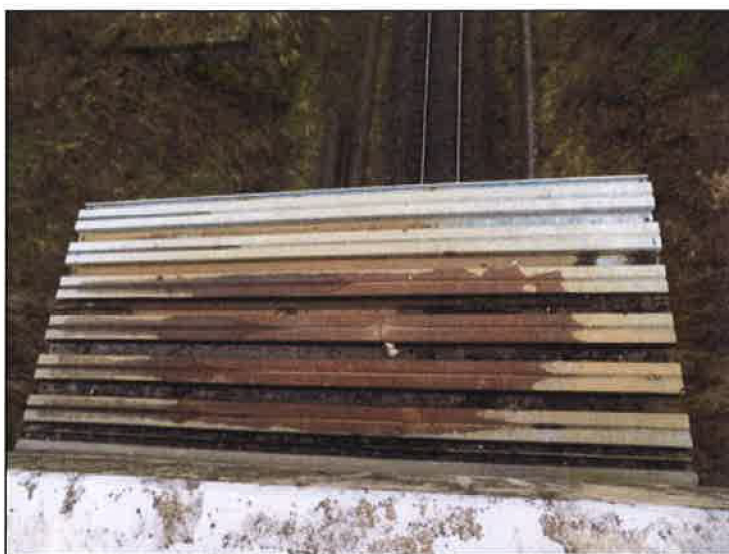
Koroze a usazené nečistoty na povrchu.

Koroze štítu protidotykové zábrany.

| [4] | 4.4 | Zábrany protidotykové, kouřové, protinárazové, ledolamy ap. | Odstraňovat napadané nečistoty z povrchu protidotykových zábran, provádět opravy protikorozi ochrany. |

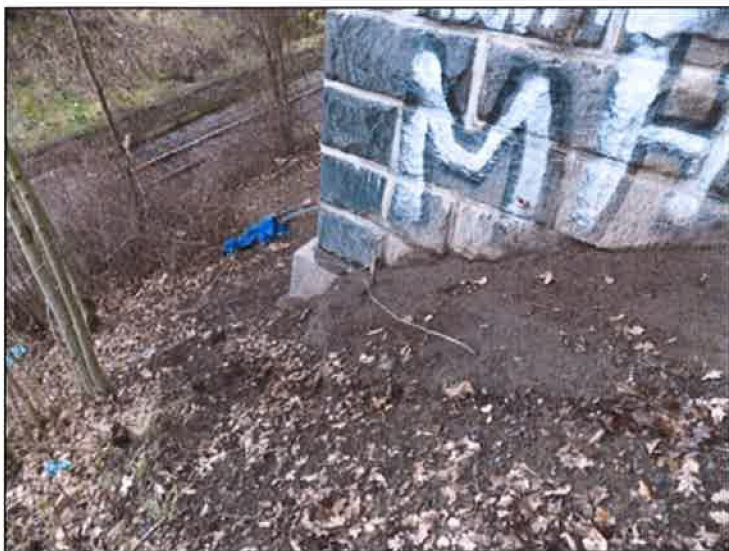
Zemní těleso je výrazně strmé, bez opevnění či schodiště.

Strmé svahy bez schodišť.

| [8] | 1.3 | Zemní těleso, záhozy, zpevnění | Při návrhu opravy konstrukce zvážit i provedení schodišť na zemním tělese. |
