Propustek CH-03P

Cyklostezka Waldssasen-Cheb SO-203

BĚŽNÁ PROHLÍDKA

Datum provedení prohlídky: 16.12.2018

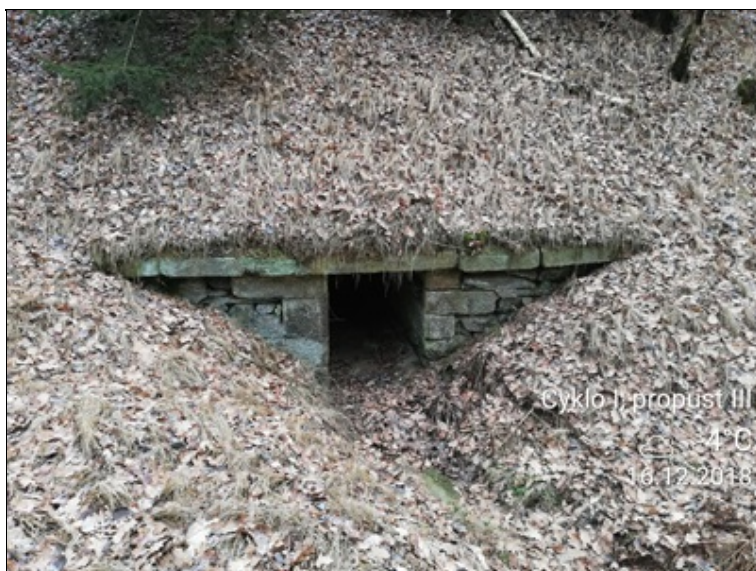
Degradace části zdiva čela propustku a spár. Nánosy na římse čel propustku.

2 - čelo propustku degradace spár a zdiva
zanesená římsa naplaveniny v korytě.jpg

| [1] | 1.2 | Podpěry | Zajistit opravu zdiva a sanaci spár. Zajistit vyčištění nánosů z římsy propustku |

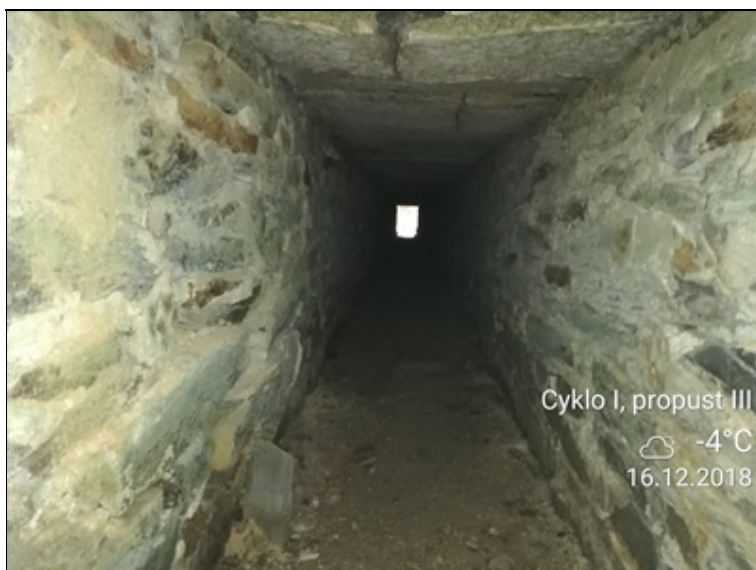
Zdivo opěr je narušené, plošně je vyplavení spárová malta a lokálně dochází k vypadávání kamenů ze zdiva. Líc zdiva je místy deformovaný, lokálně hrozí jeho zřícení. Nejhorší stav zjištěn na levé straně opěry OP1 (plošně rozvolněné zdivo) a dále pak v několika úsecích opěry OP2 ve střední a pravé části. Dvě kamenné desky v levé části konstrukce jsou příčně rozlomené.

3 - prasklé desky nosné konstrukce
deformované zdivo.jpg

| [2] | 1.2 | Podpěry | Bezodkladně zahájit přípravné práce opravy objektu, v rámci které bude nutno přezdít a proinjektovat zdivo dřívků opěr a křídel a opravit rozlomené kamenné desky nosné konstrukce, což je z technického hlediska a z hlediska malého mostního otvoru na hranici proveditelnosti. Alternativou může být zatrubnění otvoru. Oddálení opravy by znamenalo zvýšenou možnost zřícení celého propustku!! |

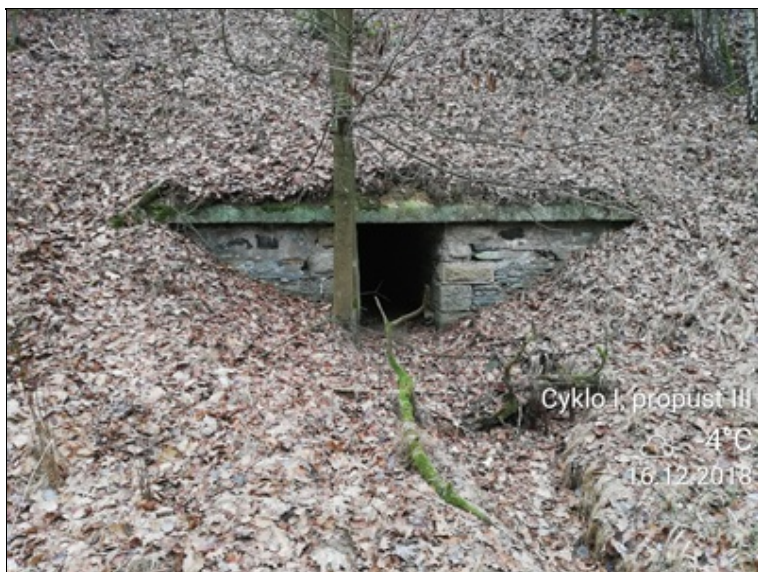
Nežádoucí vegetace v okolí propustku

4 - pravé čelo propustku nežádoucí vegetace
zanesené koryto degradace spár a zdiva.jpg

| [3] | 4.6 | Okolní území a přístupové cesty | Zajistit odstranění nežádoucí vegetace |

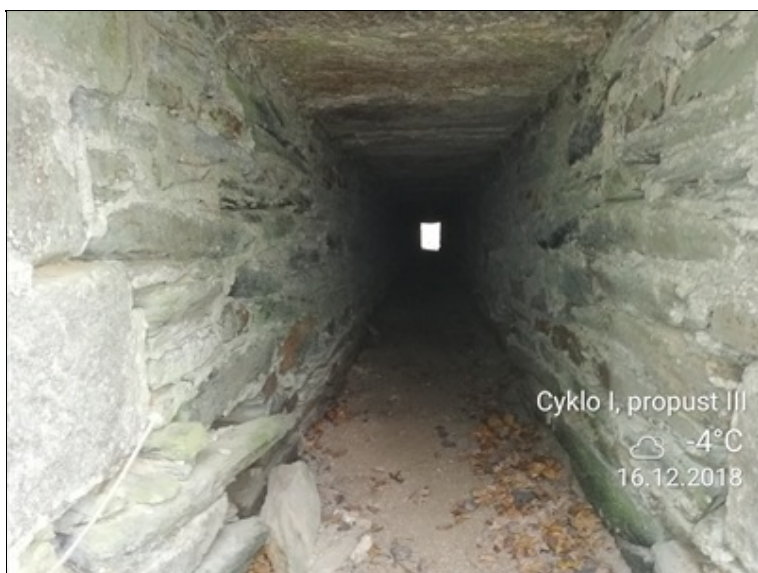
5 - deformace zdiva naplaveniny.jpg
