# **Propustek CH-05P**

Cyklostezka Waldssasen-Cheb SO-205

## **BĚŽNÁ PROHLÍDKA**

**Objekt: Propustek ev.č. CH-05P (Cyklotezka Waldssasen-Cheb SO-205)**

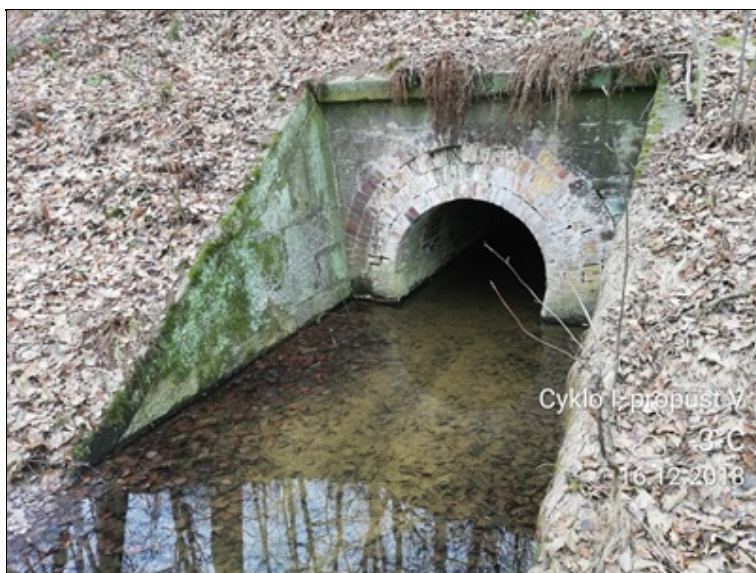
Cihly na líci zdiva klenbového pasu místy hloubkově degradují. V ostatní ploše je zdivo klenbového pasu narušeno pouze povrchově drobnými průsaky. Na bocích nosné konstrukce je zdivo klenbového pasu narušeno hloubkově (degradace cihel, trhliny, výluhy pojiva, hloubkově vyplavené spárování).

Naplaveniny na římse a křídlech propustku. Naplaveniny v korytě vodního toku v prostoru propustku

2 - pohled na čelo pravého propustku zanesená římsa a křídla naplaveniny v korytě degradace cihelného zdiva.jpg

| [1] 1.2 Podpěry | Přespárovat zdivo křídel, poprsních zdí a opěr v místech poruch. V oblastech deformací a uvolněných kamenů zdivo opěr a poprsních zdí přezdít a hlubší kaverny vyplnit nízkotlakou cementovou injektáží.<br>Opravit zdivo klenbového pasu - vyměnit degradované cihly, přespárovat v místech poruch a přezdít oba boky v oblastech narušení. |
| [3] 5 Další část propustku | Zajistit odstranění naplavenin z římsy, křídel a koryta vodního toku. |

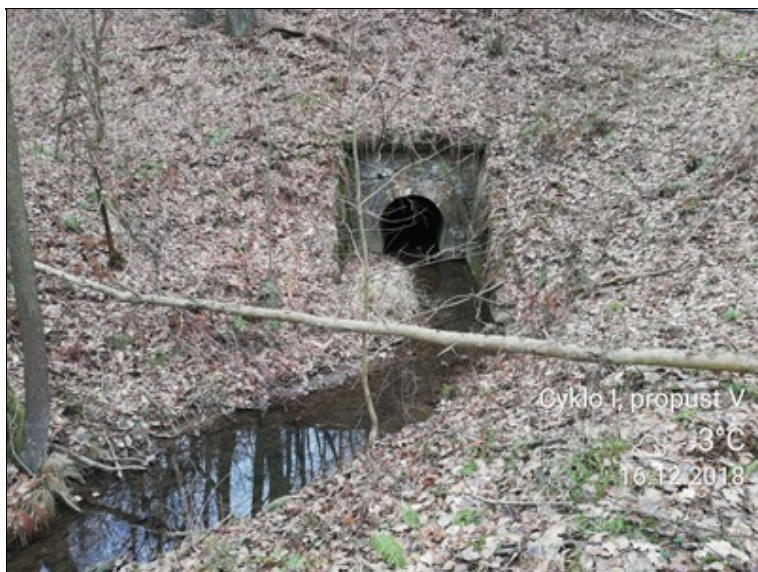
Nežádoucí vegetace v okolí propustku.

4 - nežádoucí vegetace zanesené koryto vodního toku.jpg

| [2] 4.6 Okolní území a přístupové cesty | Zajistit vyřezání vegetace. |

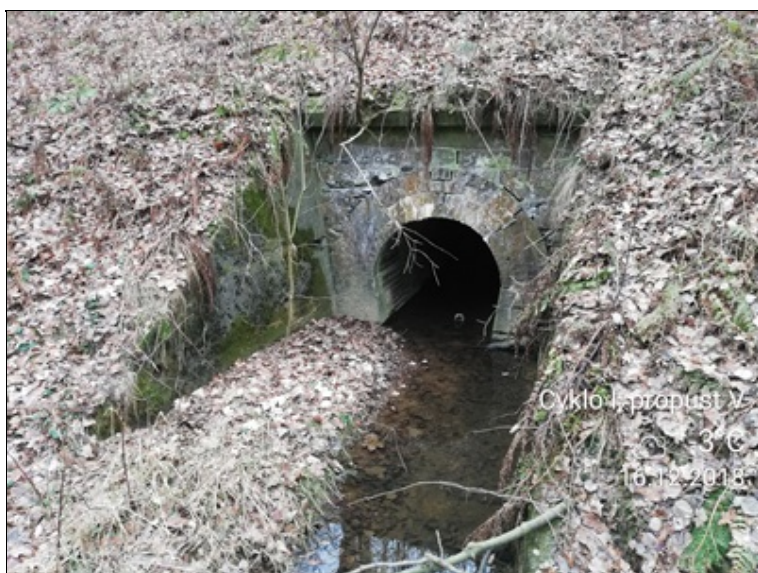
5 - nežádoucí vegetace na římse naplaveniny degradace cihelného.jpg
