# **Propustek CH-02P**

Cyklostezka Waldssasen-Cheb, propustek v km 1,4

## **BĚŽNÁ PROHLÍDKA**

Datum provedení prohlídky: 16.12.2018

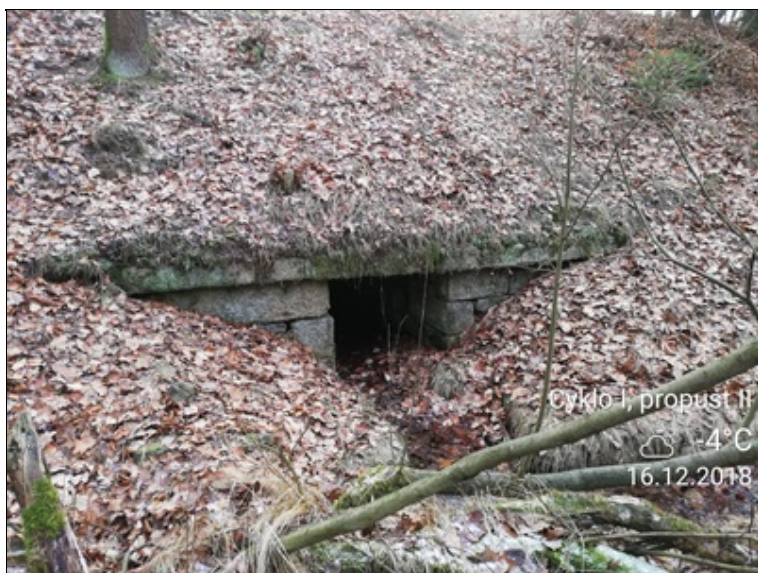
Degradace části zdiva čela propustku a spár. Nánosy na římse čel propustku.

2 - pohled na čelo propustku nežádoucí vegetace na římse vydrolené spáry.jpg

Zajistit opravu zdiva a sanaci spár. Zajistit vyčištění nánosů z římse

propustku.

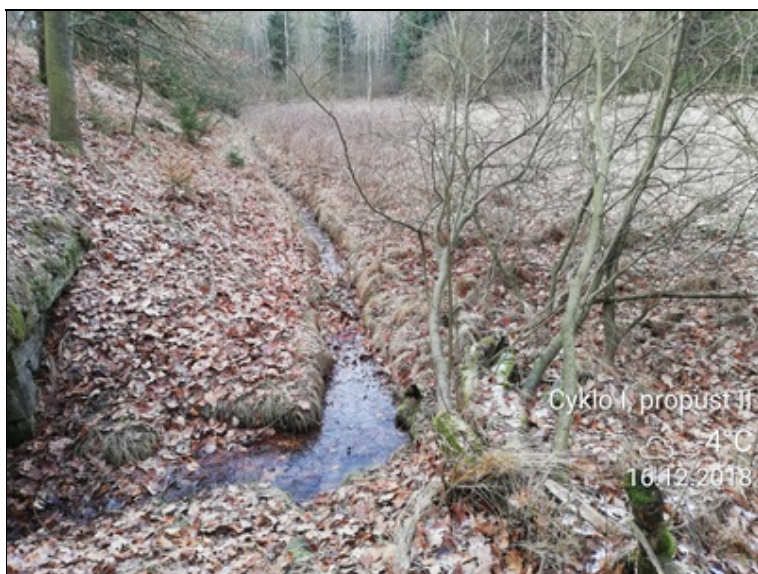
Nežádoucí vegetace v okolí propustku

3 - nežádoucí vegetace.jpg

| [3] 4.6 Okolní území a přístupové cesty | Zajistit odstranění nežádoucí vegetace |

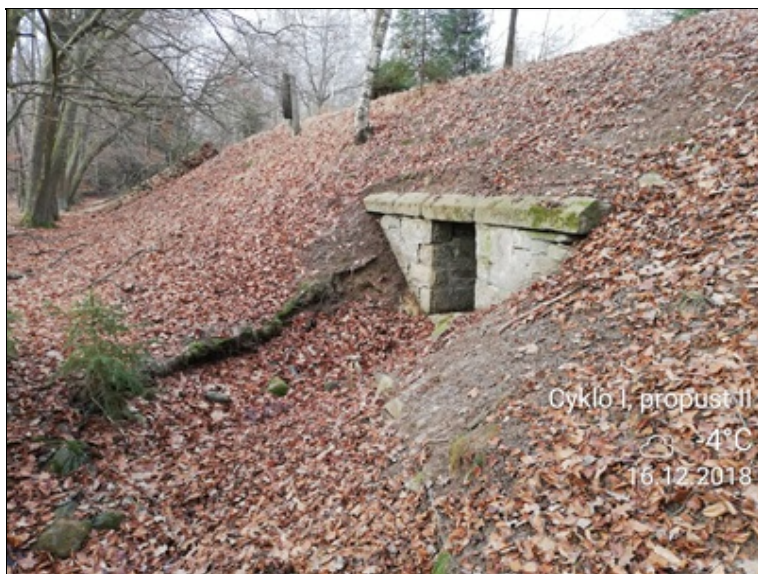
4 - pravé čelo propustku.jpg

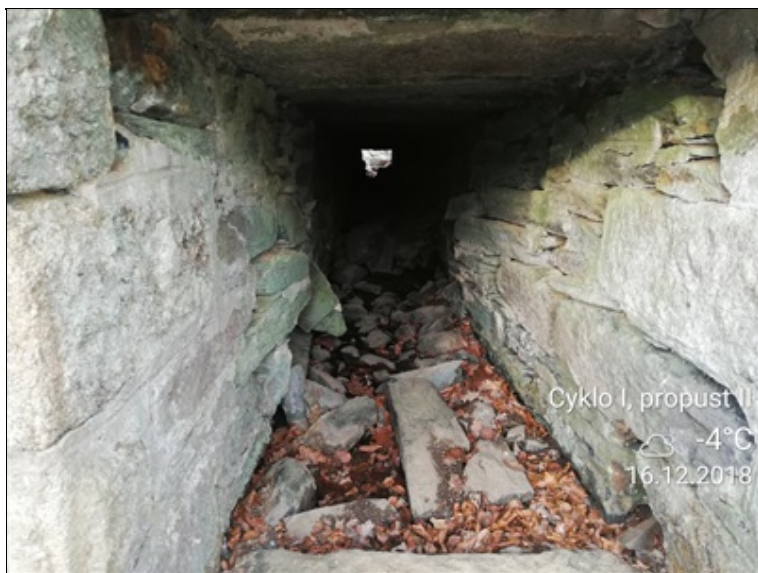
Ve střední části objektu došlo ke zřícení zdiva opěry OP2 ve dvou úsecích délky cca 2x3 m. Stav spodní stavby je havarijní.

5 - zřícená podpěra.jpg

| [2] 1.2 Podpěry | Bezodkladně zahájit přípravné práce opravy objektu, v rámci které bude nutno komplexně přezdít (probetonovat) zdivo dřívků opěr, což je z technického hlediska a z hlediska malého mostního otvoru na hranici proveditelnosti. Alternativou může být zatrubnění otvoru. Oddálení opravy by znamenalo zvýšenou možnost zřícení celého propustku! Stav objektu se nadále zhoršuje. |

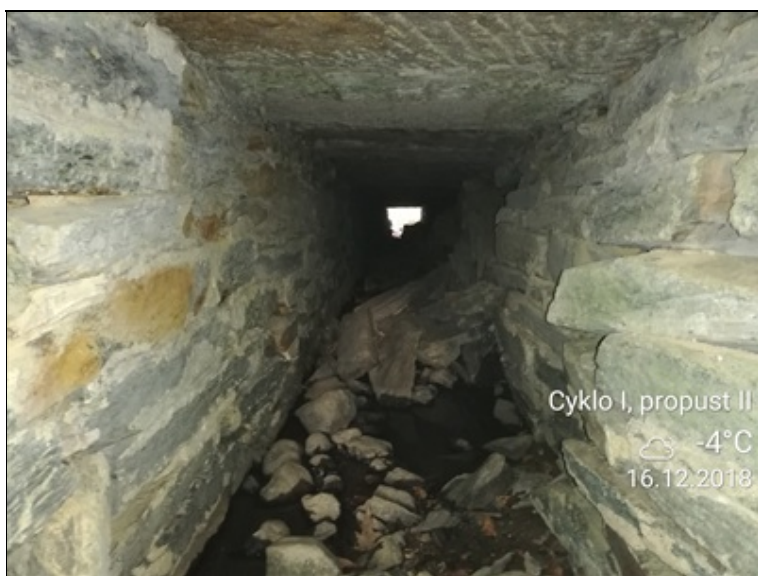
6 - zřícená podpěra.jpg

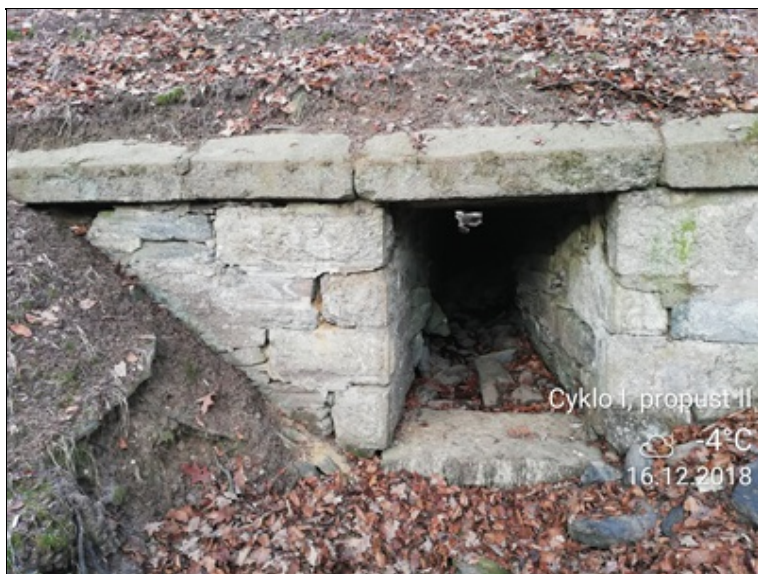
Významné deformace zdiva zjištěny i v dalších částech opěr.

7 - uvolněné zdivo.jpg
