Propustek CH - 02P

Cyklostezka Waldssasen-Cheb, propustek v km 1,4

HLAVNÍ PROHLÍDKA

Datum provedení prohlídky: 7.2.2017

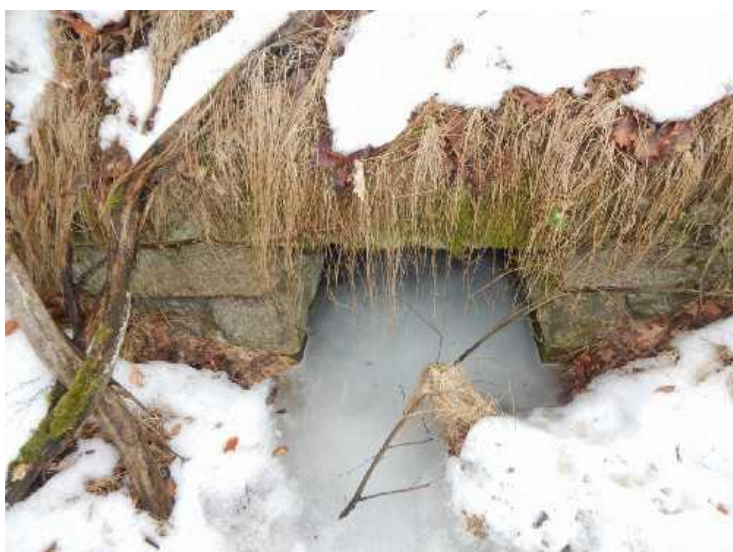
Pohled na levé čelo propustku. Čelo je zarostlé vegetací.

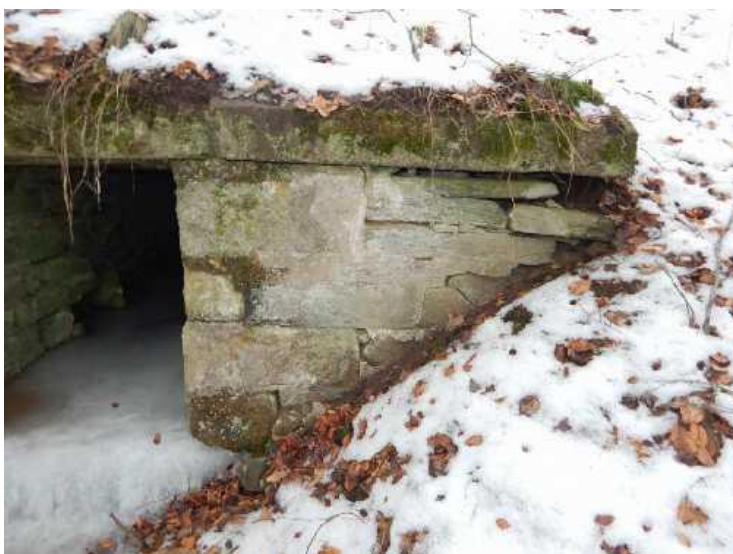
| 2.1 | Křídla | Zdivo křídel je narušené, ze zdiva je vyplavována spárová |

Detail rozpadu konce pravého křídla u opěry OP2.

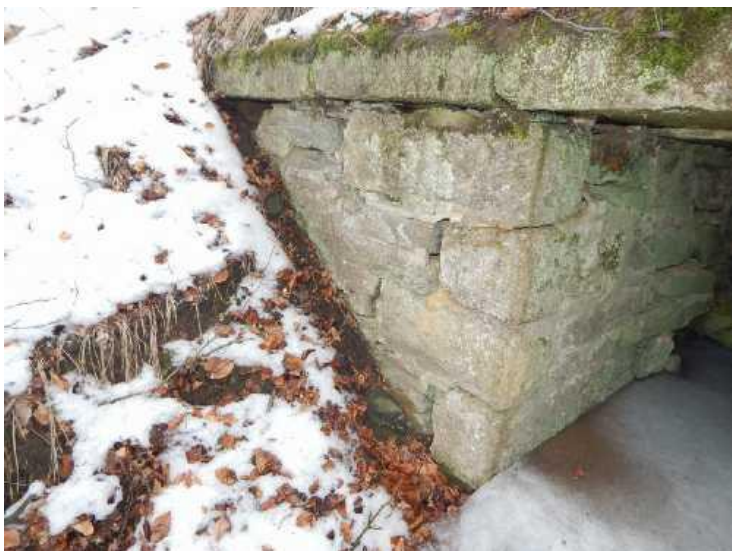
Rozvolněné zdivo na pravém rohu opěry OP1, zdivo se deformuje.

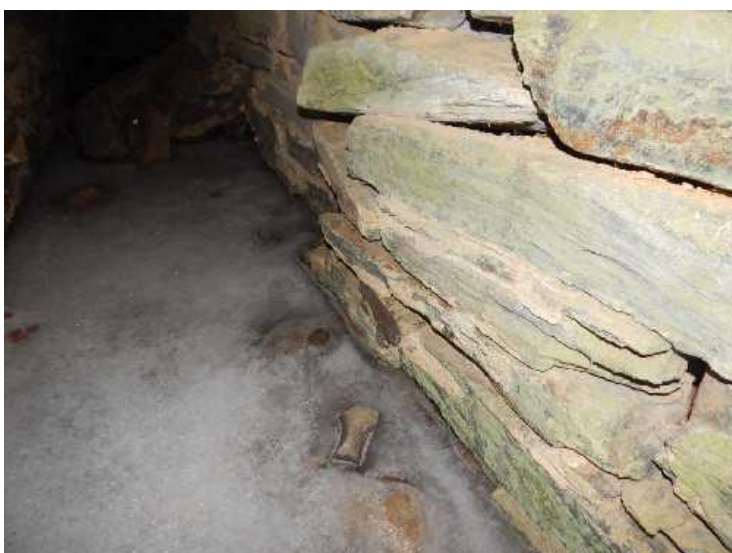
Detail rozpadajícího se zdiva dřívku opěry OP2. Zdivo je výrazně deformované.

- Bezodkladně zahájit přípravné práce opravy objektu, v rámci které bude nutno komplexně přezdít (probetonovat) zdivo dřívů opěr, což je z technického hlediska a z hlediska malého mostního otvoru na hranici proveditelnosti. Alternativou může být zatrubnění otvoru. Oddálení opravy by znamenalo zvýšenou možnost zřícení celého propustku! Stav objektu se nadále zhoršuje.

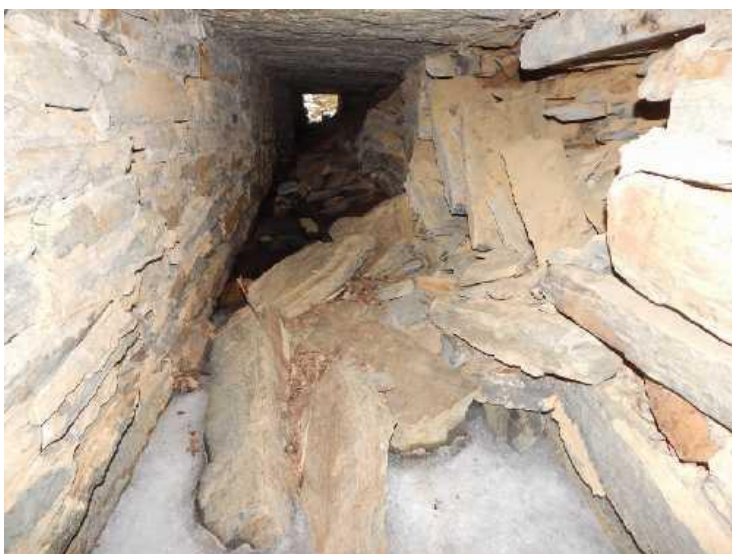
malta, dochází k lokálnímu uvolňování kamenů ze zdiva.
2.2	Podpěry	Ve střední části objektu došlo ke zřícení zdiva opěry OP2 ve dvou úsecích délky cca 2x3 m. Stav spodní stavby je havarijní. Významné deformace zdiva zjištěny i v dalších částech opěr.
2.3	Čela	Čela a křídla objektu jsou zarostlá vegetací.
3. Nosná konstrukce		
3.1		Dvě kamenné desky nosné konstrukce jsou v místě zřícení zdiva opěry OP2 porušeny příčnou trhlinou a mírně se deformují. Kamenné desky nejsou v místě zřícení opěry dostatečně podporovány.
3.2		Sparami mezi kamennými deskami prosakuje voda, což není s ohledem na typ konstrukce významná závada.
9. Ochranná zařízení - záhozy, zpevnění koryta, protihlukové zdi a pod.		
9.1	Zpevnění koryta	Dlažba zpevnění koryta je částečně rozplavena.

Zřícené zdivo opěry OP2 ve střední části.

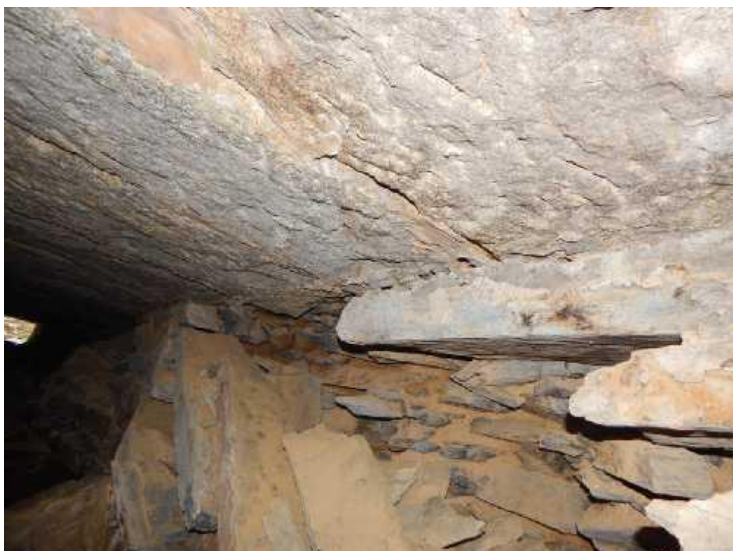
Konec kamenných desek je vzhledem ke zřícení opěry OP2 nedostatečně podporován.

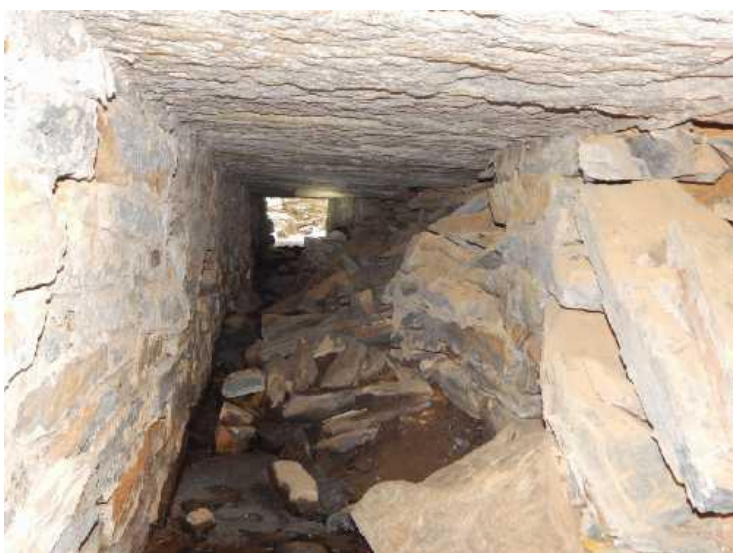
Zřícená střední část opěry OP2.

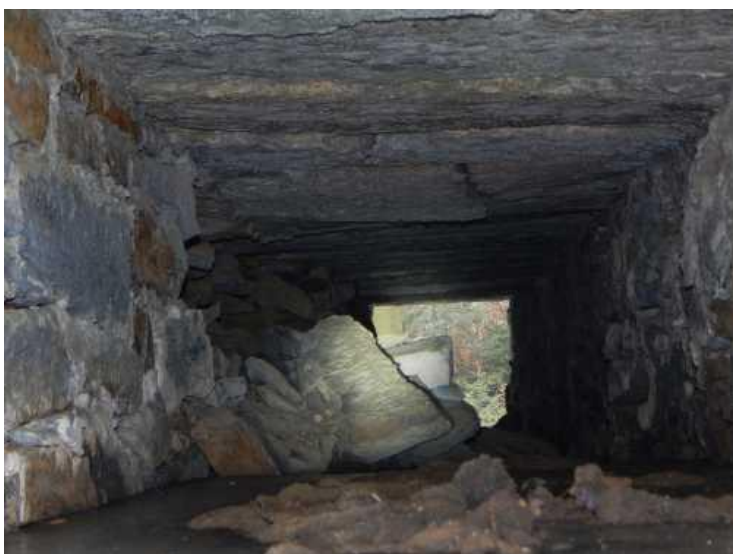
Zřícená střední část opěry OP2, ve dvou kamenných deskách nosné konstrukce příčná trhлина, deformace.
