PŮDORYS SPODNÍHO PATRA KROVU S VYZNAČENÍM ÚPRAV, M 1:100

Kreslil:	Projektant:	Stavební historik:	ELECTROSUN	
J. Nováček	J. Nováček	Mgr. M. Panáček	U Zvoníčky 3, 289 51 Bobnice	
St.ú.:	Cheb		provozovna - Americká 960/1, 350 02 Cheb	
Obec:	Cheb		Tel./fax: 354 433 589, 354 439 305	
			IC: 25688553 DIČ: CZ 25688553	
Investor:	Město Cheb, nám. krále Jiřího z Poděbrad 14, 350 02 Cheb	Stupeň:	TP	
Ako:	Kostel sv. Kláry, výměna střešní krytiny	Formát:	6A4	
	Františkánské náměstí 85/5, 350 02 Cheb	Měřtko:	1:100	
Část:	Výkresová část	Datum:	04/19	
Obsah:	Půdorys spodního patra krovu s vyznačením úprav	Č. zakázky:	1903004	
		Č. přílohy:	02	
www.electrosun.cz

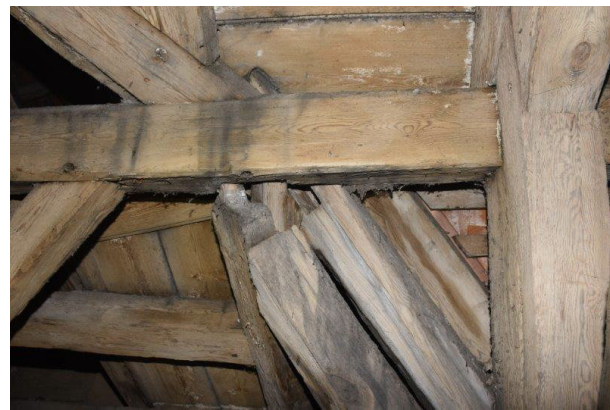
1. SEVEROVÝCHODNÍ ÚŽLABÍ

Rozsáhlé poškození a oprava úžlabí. Celkové porušení dřevěných prvků plně diagonální vazby ležaté stolice vlivem dlouhodobého zatékání srážkových vod. Narušení diagonálního krátčete vazných trámů, paty ležatého sloupku a paty krokve způsobující deformaci a pokles celé vazby. Následná deformace horní vaznice směrem ke štítu, vytržení jejího čepu z dílabu a pokles jejich vzpěr podélné vazby. Vytržení čepů diagonálního krátčete vazných trámů a diagonálního krátčete hambalků z dílabů. Nutnost kompletní tesařské obnovy poškozených částí plátováním a náhradou celých prvků. Vyrovnání vazby do původní pozice. Obnova funkčnosti původních tesařských spojů.

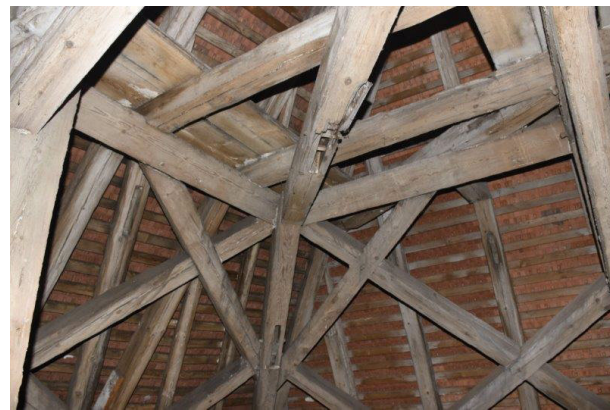
2. VÝCHODNÍ ÚŽLABÍ

Rozsáhlé poškození a oprava úžlabí. Celkové porušení dřevěných prvků plně diagonální vazby ležaté stolice vlivem dlouhodobého zatékání srážkových vod. Narušení diagonálního krátčete vazných trámů, paty ležatého sloupku a paty krokve způsobující deformaci a pokles celé vazby. Následná deformace horní vaznice směrem ke štítu, vytržení jejího čepu z dílabu a pokles jejich vzpěr podélné vazby. Vytržení čepů diagonálního krátčete vazných trámů a diagonálního krátčete hambalků z dílabů. Nutnost kompletní tesařské obnovy poškozených částí plátováním a náhradou celých prvků. Vyrovnání vazby do původní pozice. Obnova funkčnosti původních tesařských spojů. Doplnění prvků vzpěr podélné vazby mezi plnými příčnými vazbami podélné části krovu, které jsou dnes vyřiznyty.

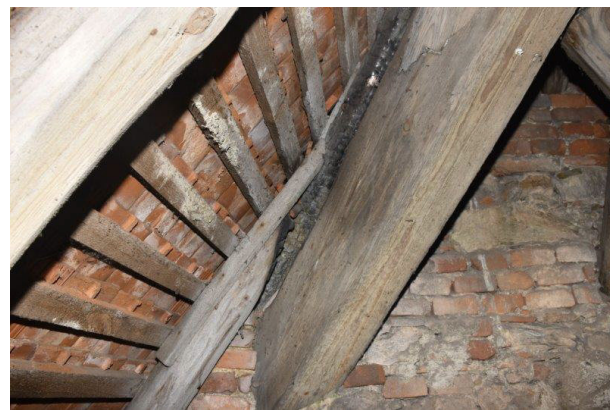
5. SEVERNÍ DIAGONÁLNÍ VAZBA SEVEROVÝCHODNÍ VALBY

Chybějící pásek mezi sloupkem a rozpěrou ležaté stolice. Pásek bude vyroben jako tesařská kopie původního dle dochovaných analogií vedlejších vazeb, osazen do prázdných dílabů a zajištěn dřevěnými hřebí.

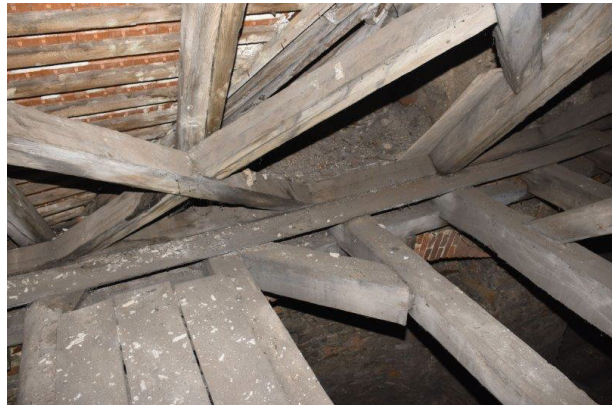
11. JIŽNÍ DIAGONÁLNÍ VAZBA JIHOZÁPADNÍHO KONCE KROVU

Krokv diagonální vazby je ve spodní úrovni krovu poškozena požárem ze strany střešního pláště. Nutnost prověření míry poškození. Z prostoru krovu není možné určit rozsah poškození a funkčnosti krokve.

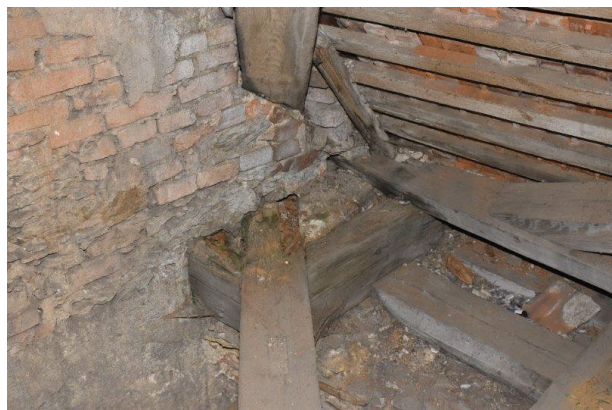
6. KROKEV NA SEVEROZÁPADNÍ STRANĚ SEVEROVÝCHODNÍ VALBY

Poškozená krokev byla v minulosti neodborně opravena prkennou příločkou. Krokev tesařsky naplátovat.

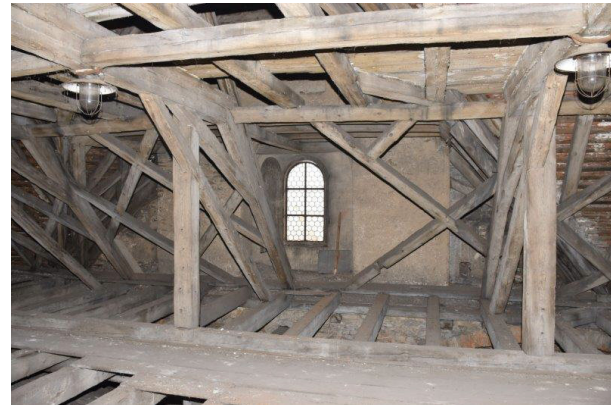
12. ZÁPADNÍ DIAGONÁLNÍ VAZBA JIHOZÁPADNÍHO KONCE KROVU

Zhlaví vazného trámu a přilehlého krátčete a paty ležatého sloupku a krokev diagonální vazby i navazující prvky podélné vazby ležaté stolice jsou zazděny do jihozápadního štítu a vlivem zatékání jsou poškozeny hnilobou. Nutnost provedení tesařské výměny poškozených částí plátováním nebo náhradou celých prvků. Oprava bude vyžadovat obnažení spojů odstraněním částí štítového zdiva a jeho opětovným vyzděním.

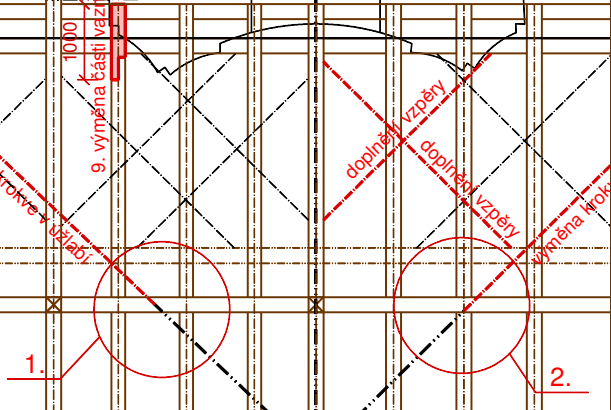
CELKOVÉ FOTO SEVEROVÝCHODNÍ A VÝCHODNÍ ÚŽLABÍ

Rozsáhlé poškození a oprava úžlabí. Celkové porušení dřevěných prvků plně diagonální vazby ležaté stolice vlivem dlouhodobého zatékání srážkových vod. Narušení diagonálního krátčete vazných trámů, paty ležatého sloupku a paty krokve způsobující deformaci a pokles celé vazby. Následná deformace horní vaznice směrem ke štítu, vytržení jejího čepu z dílabu a pokles jejich vzpěr podélné vazby. Vytržení čepů diagonálního krátčete vazných trámů a diagonálního krátčete hambalků z dílabů. Nutnost kompletní tesařské obnovy poškozených částí plátováním a náhradou celých prvků. Vyrovnání vazby do původní pozice. Obnova funkčnosti původních tesařských spojů.

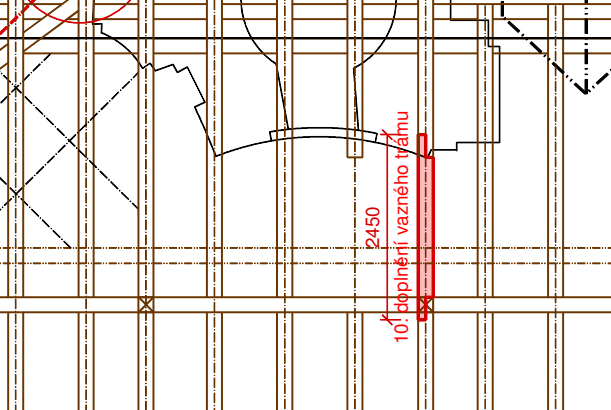
CELKOVÉ FOTO ZÁPADNÍ A SEVEROZÁPADNÍ ÚŽLABÍ

Rozsáhlé poškození a oprava úžlabí. Celkové porušení dřevěných prvků plně diagonální vazby ležaté stolice vlivem dlouhodobého zatékání srážkových vod. Narušení diagonálního krátčete vazných trámů, paty ležatého sloupku a paty krokve způsobující deformaci a pokles celé vazby. Následná deformace horní vaznice směrem ke štítu, vytržení jejího čepu z dílabu a pokles jejich vzpěr podélné vazby. Vytržení čepů diagonálního krátčete vazných trámů a diagonálního krátčete hambalků z dílabů. Nutnost kompletní tesařské obnovy poškozených částí plátováním a náhradou celých prvků. Vyrovnání vazby do původní pozice. Obnova funkčnosti původních tesařských spojů.

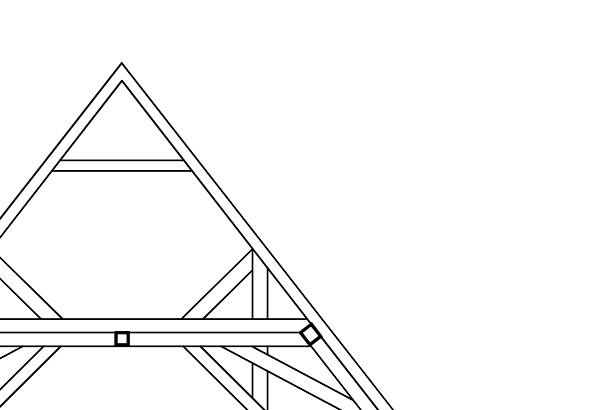
8. OSOVÁ KROKEV NA SEVEROVÝCHODNÍ STRANĚ SEVEROVÝCHODNÍ VALBY

Krokv je v místě čepování hambalku zlomená a vykazuje poškození i v horní části. Tesařské plátování nebo výměna celé krokve za kopl.

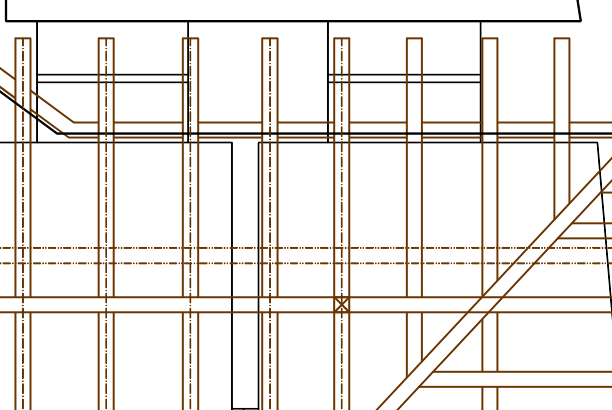
3. ZÁPADNÍ ÚŽLABÍ

Rozsáhlé poškození a oprava úžlabí. Celkové porušení dřevěných prvků plně diagonální vazby ležaté stolice vlivem dlouhodobého zatékání srážkových vod. Narušení diagonálního krátčete vazných trámů, paty ležatého sloupku a paty krokve způsobující deformaci a pokles celé vazby. Následná deformace horní vaznice směrem ke štítu, vytržení jejího čepu z dílabu a pokles jejich vzpěr podélné vazby. Vytržení čepů diagonálního krátčete vazných trámů a diagonálního krátčete hambalků z dílabů. Zlomení horní pětiboké vaznice v místě dílabu pro čep vaznice směrem ke štítu. Nutnost kompletní tesařské obnovy poškozených částí plátováním a náhradou celých prvků. Vyrovnání vazby do původní pozice. Obnova funkčnosti původních tesařských spojů.

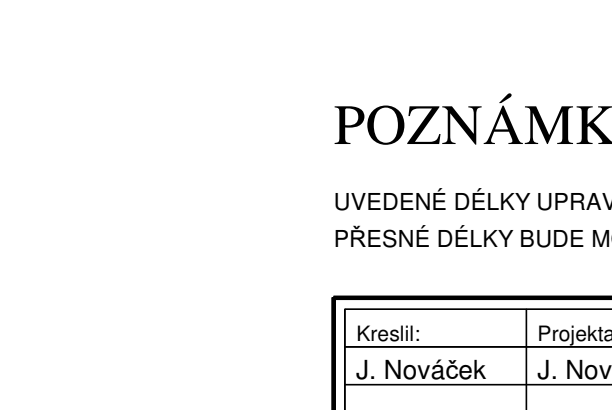
9. JIHOVÝCHODNÍ ZHLAVÍ VAZNÉHO TRÁMU VI. PŘÍČNÉ VAZBY

Poškození zhlaví vazného trámu zazděného do štítu hnilobou. Tesařské plátování vazného trámu.

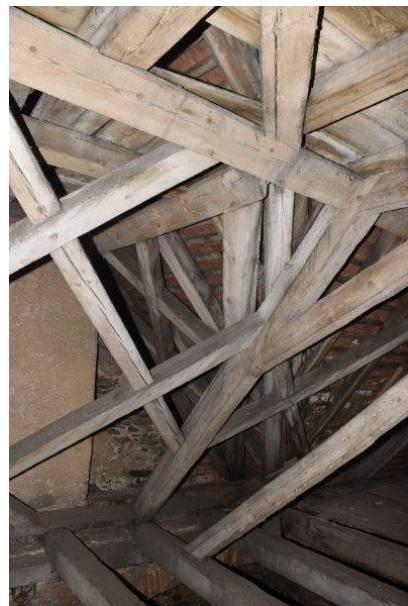
3. ZÁPADNÍ ÚŽLABÍ

Rozsáhlé poškození a oprava úžlabí. Celkové porušení dřevěných prvků plně diagonální vazby ležaté stolice vlivem dlouhodobého zatékání srážkových vod. Narušení pozednice, diagonálního krátčete vazných trámů, podélného pětibokého prahu, paty ležatého sloupku a paty krokve způsobující deformaci a pokles celé vazby. Následná deformace horní vaznice směrem ke štítu, vytržení jejího čepu z dílabu a pokles jejich vzpěr podélné vazby. Vytržení čepů diagonálního krátčete vazných trámů a diagonálního krátčete hambalků z dílabů. Zlomení horní pětiboké vaznice v místě dílabu pro čep vaznice směrem ke štítu. Nutnost kompletní tesařské obnovy poškozených částí plátováním a náhradou celých prvků. Vyrovnání vazby do původní pozice. Obnova funkčnosti původních tesařských spojů.

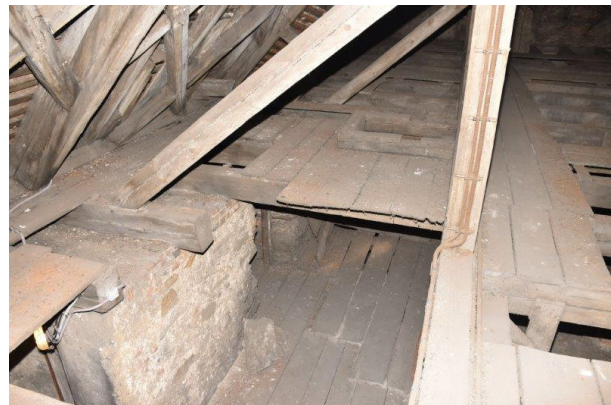
4. SEVEROZÁPADNÍ ÚŽLABÍ

Velmi rozsáhlé poškození a oprava úžlabí. Celkové porušení dřevěných prvků plně diagonální vazby ležaté stolice a podélné vazby ležaté stolice příčných vazeb krovu vlivem dlouhodobého zatékání srážkových vod. Narušení pozednice, nejméně dvou vazných trámů, diagonálního krátčete vazných trámů, paty ležatého sloupku, paty krokve a pětibokého prahu způsobující deformaci a pokles celé diagonální i podélné vazby. Následná deformace horní vaznice směrem ke štítu, vytržení jejího čepu z dílabu a pokles jejich vzpěr podélné vazby. Vytržení čepů diagonálního krátčete vazných trámů a diagonálního krátčete hambalků z dílabů. Nutnost kompletní tesařské obnovy poškozených částí plátováním a náhradou celých prvků. Vyrovnání vazby do původní pozice. Obnova funkčnosti původních tesařských spojů. Odstranění neodborně novodobé opravy pětibokého prahu podélné vazby ležaté stolice.

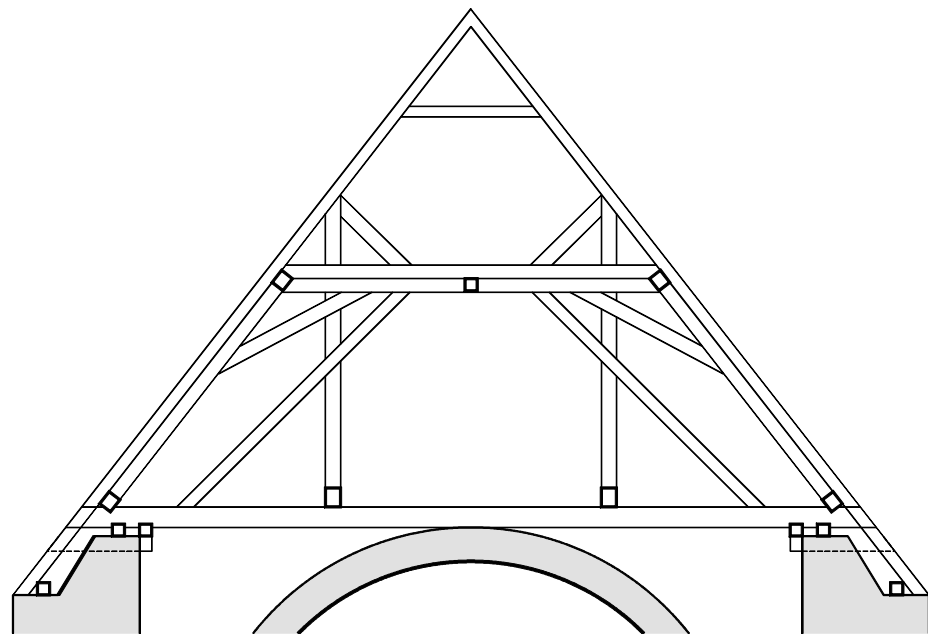
10. JIHOVÝCHODNÍ ČÁST VAZNÉHO TRÁMU XXI. PŘÍČNÉ VAZBY

Plná příčná vazba krovu, v níž byla pravděpodobně druhotně vyřiznuta část vazného trámu. Tesařské plátování vazného trámu.
