Mykologický průzkum

V Chebu dne 4.8.2018

Dne 31.7.2018 jsem provedla na základě Vaší objednávky předběžný mykologický průzkum krovu kostela sv. Kláry v Chebu, který spočíval v prohlídce dostupných částí krovu zevnitř. Z míst viditelně poškozených jsem spolu s Vámi odebrala vzorky k mikroskopickému posouzení.

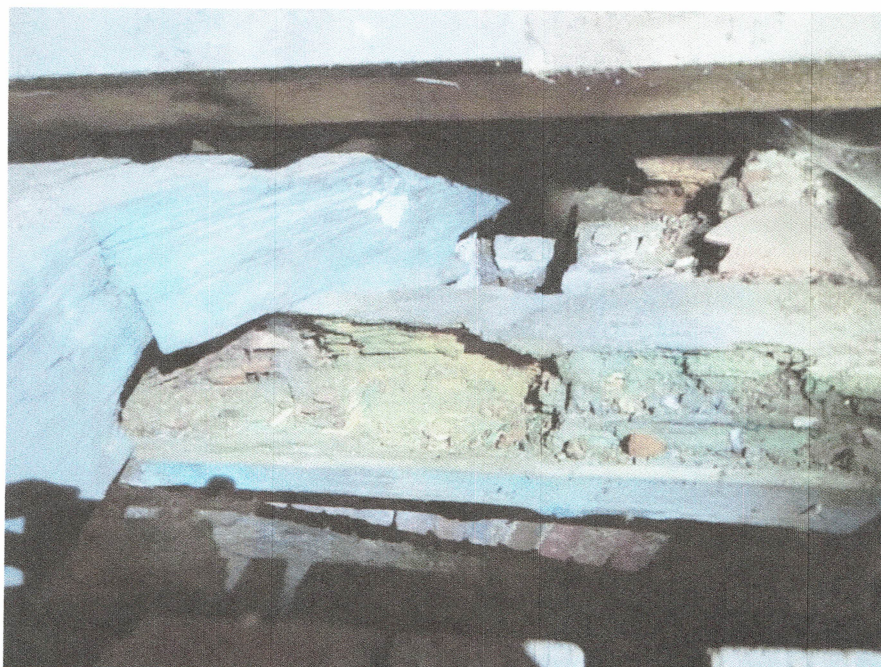
SV část krovu mezi 1. a 2. plnou vazbou – pozednice:

Viditelné rozsáhlé poškození pozednice v délce asi 50 cm s úplným rozpadem dřeva. Dřevo je rezavě hnědé, suché, rozpadá se příčně, silně poškozené červotočem, na povrchu patrné zbytky zeleného nátěru (asi fungicid). Ve struktuře dřeva patrné šedavé rhizomorfy – houbová vlákna.

Mikroskopicky: *dřevomorka domácí*

Vzorek č. 1
 Pozednice - *dřevomorka domácí*

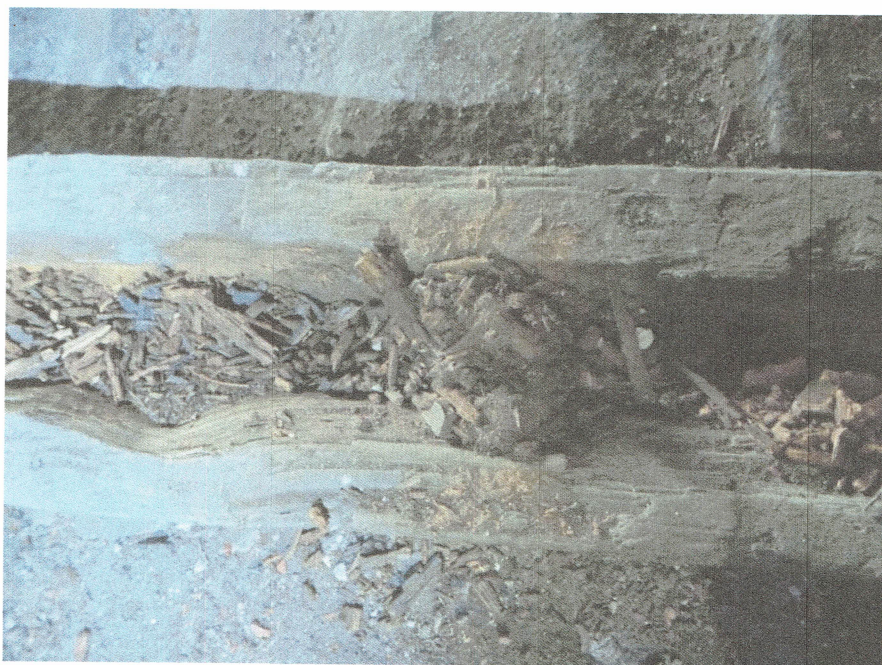
S strana, nosný příčný trám mezi 4. a 5. plnou vazbou ve středu půdorysu.

Trám je poškozený uvnitř tělesa s rozpadem svrchní části v délce asi 50 cm. Dřevo je rezavě hnědé, suché, odlehčené, rozpadá se příčně i podélně, silně poškozené červotočem. Bez přítomnosti houbových vláken a plodnic.

Mikroskopicky: *trámovka plotní*

Vzorek č. 2
 nosný příčný trám – *trámovka plotní*

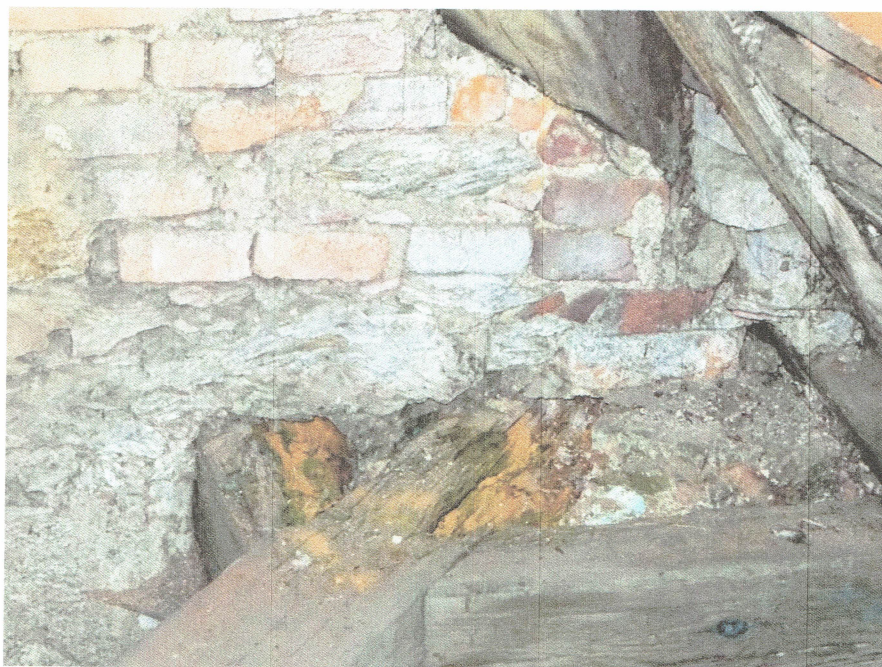
SZ roh, horizontální vazba ve výši podlahy zapuštěná do zdiva. Dřevo na kontaktu se zdí je rozpadlé, na povrchu zbytky starého zelenavého nátěru.

Dřevo je rezavě hnědé, silně poškozené červotočem, suché, odlehčené, s četnými příčnými trhlinami. Žádné viditelné mycelium na dřevě ani na zdi, žádné plodnice.

Mikroskopicky: *trámovka plotní*

Vzorek č. 3
zhlaví trámů – *trámovka plotní*

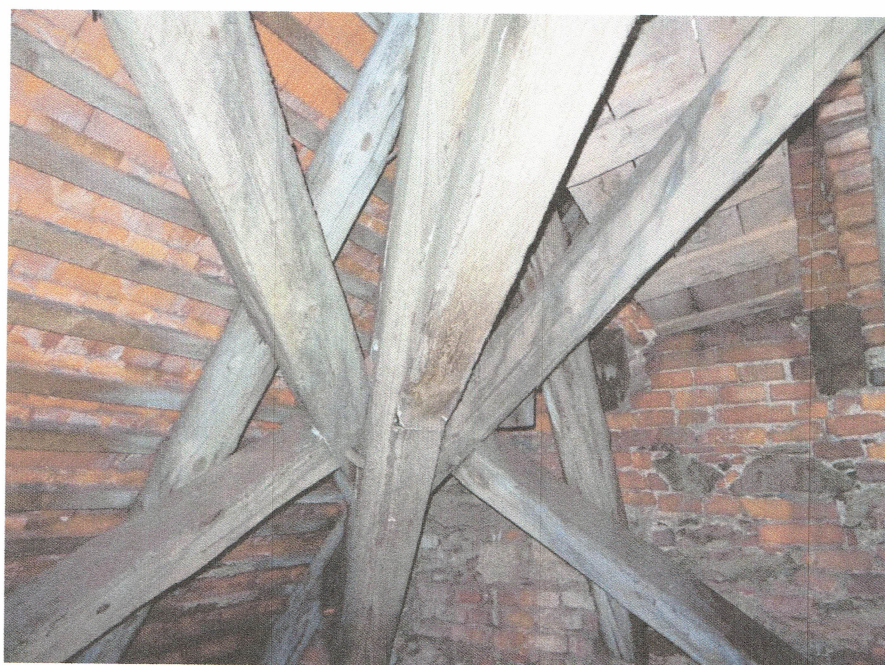
JZ roh, bílé inkrustace na spojích sloupků a krokví

Mikroskopicky: anorganické částice, houba ne

Vzorek č. 4
Bílé inkrustace na spojích trámů – negativní
