Most CH-09

Most přes náhon ve Slapanech

HLAVNÍ PROHLÍDKA

Objekt: Most ev.č. CH-09 (Most přes náhon ve Slapanech)

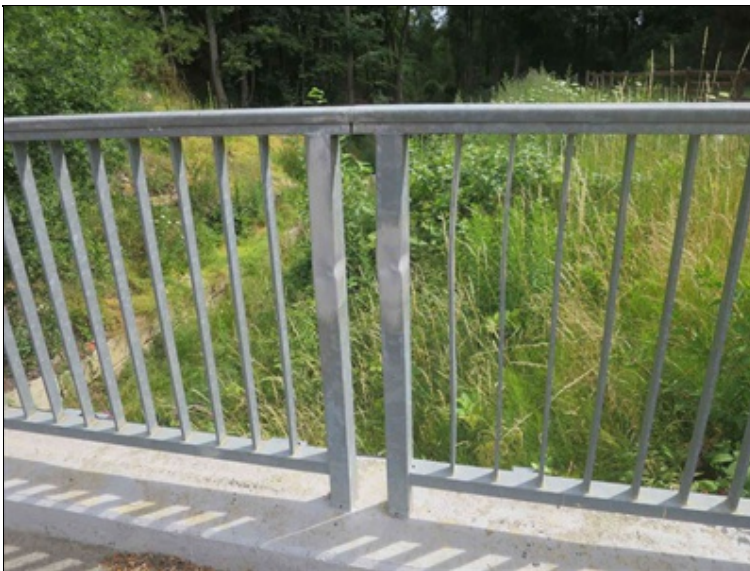
lokální deformace zábradlí

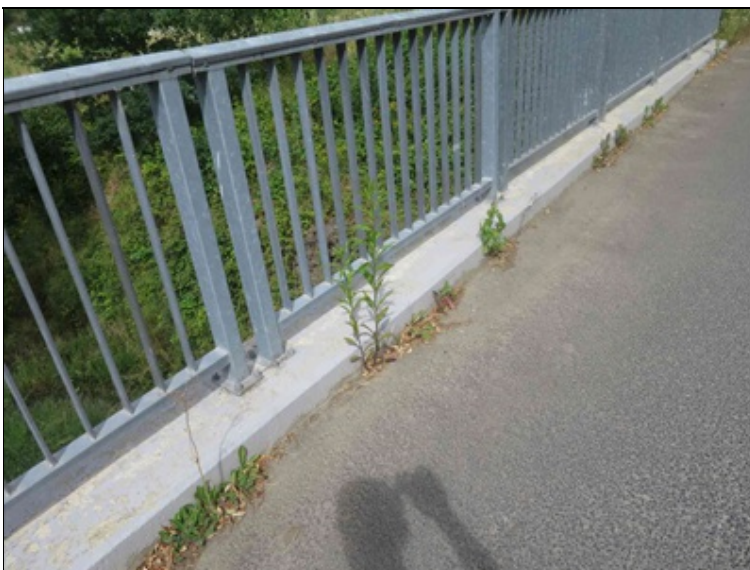
[3.1] 3.1 Vozovka Podél obruby je uchycena vegetace, v krytu vozovky je příčná trhlina.

vegetace u obruby

| [4] | 3.1 | Vozovka | Odstranit vegetaci ze spár podél říms. Spáry a příčnou trhlínu utěsnit vodnou živичnou zálivkou po předchozím proříznutí a vyčištění. |

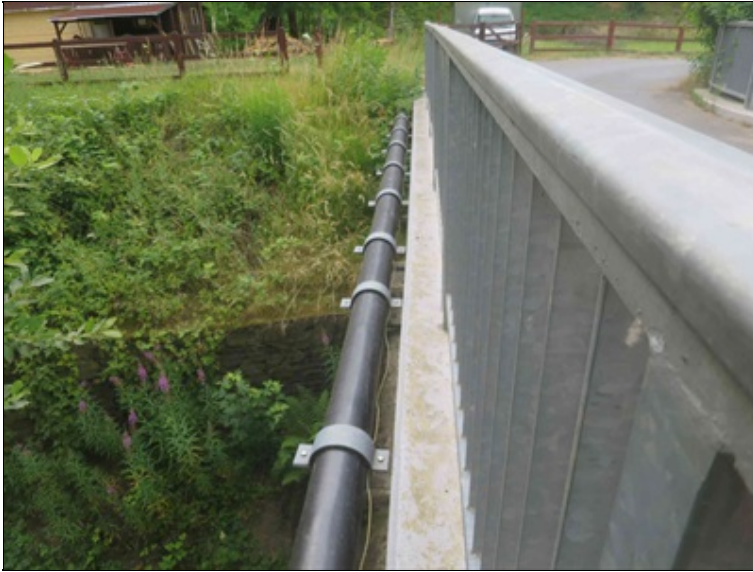
[4.4] 4.7 Cizí zařízení na mostě Podél levé římsy je uloženo vodovodní potrubí.

zavěšené vodovodní potrubí podél levé římsy

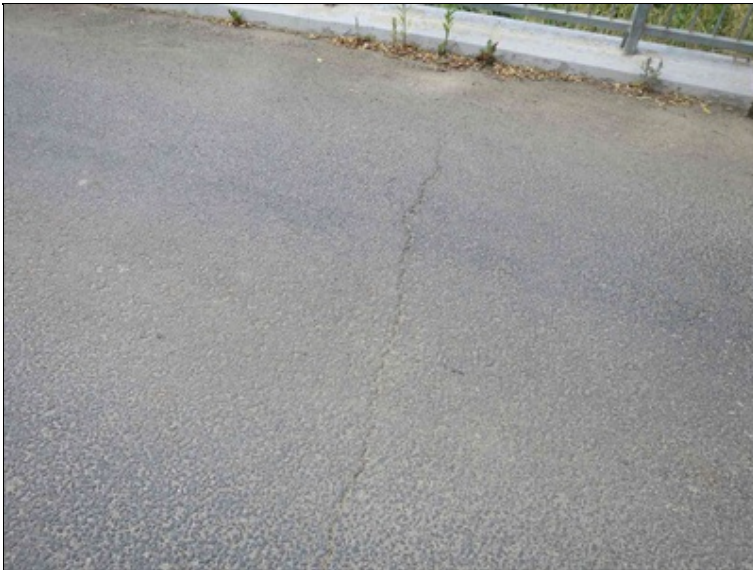
trhlina v krytu vozovky

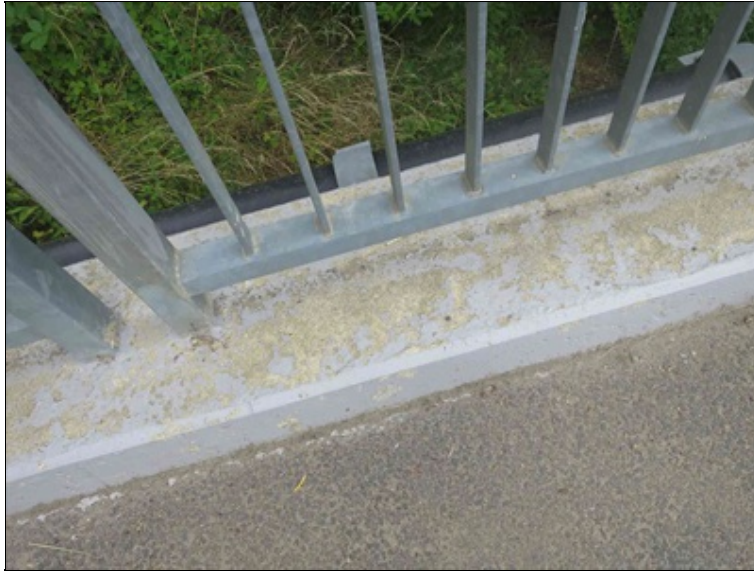
[3.2] 3.3.1 Římsa V římsách se objevily příčné smršťovací trhliny z doby výstavby. Na horním líci dochází k odlupování ochranného nátěru.

povrchová degradace betonu římsy

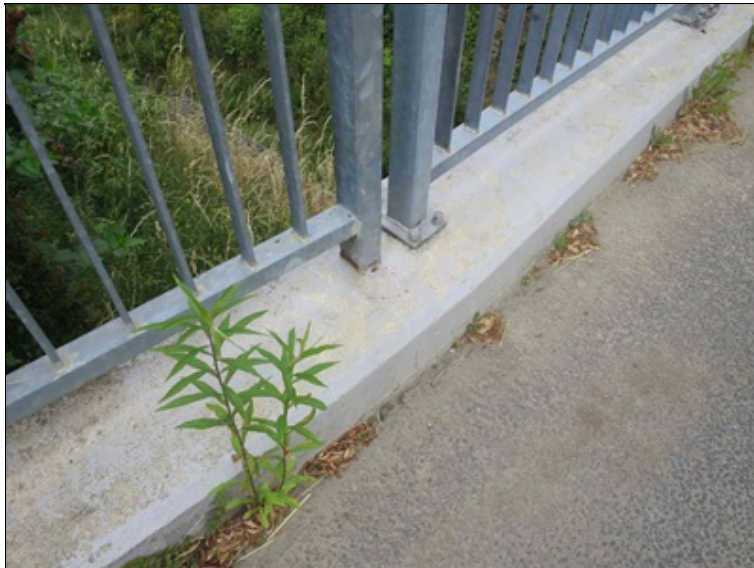
[4.1] 4.1 Svodidla/zábradelní svodidla U sloupků zábradlí dochází ojediněle ke korozi v místě kotvení do říms.

lokální koroze sloupku zábradlí v místě kotvení do římsy

| [5] | 4.1 | Svodidla/zábradelní svodidla | Obnovit PKO zábradlí v místě koroze. |

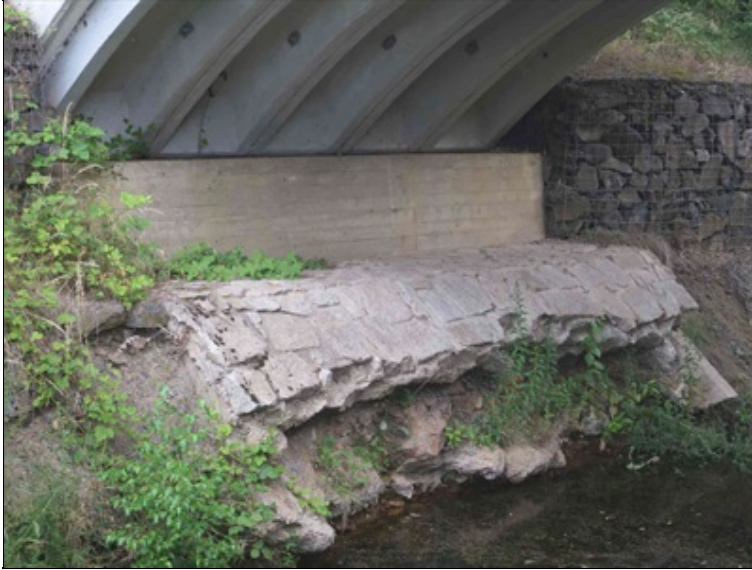
[4.3] 4.6 Území pod mostem a přístupové cesty Zpevnění koryta pod opěrami je totálně podemleté, část zpevnění je již odplavena.

podemleté zpevnění svahu pod opěrou 1

| [6] | 4.6 | Území pod mostem a přístupové cesty | Zajistit nové zpevnění koryta náhonu pod mostem. |

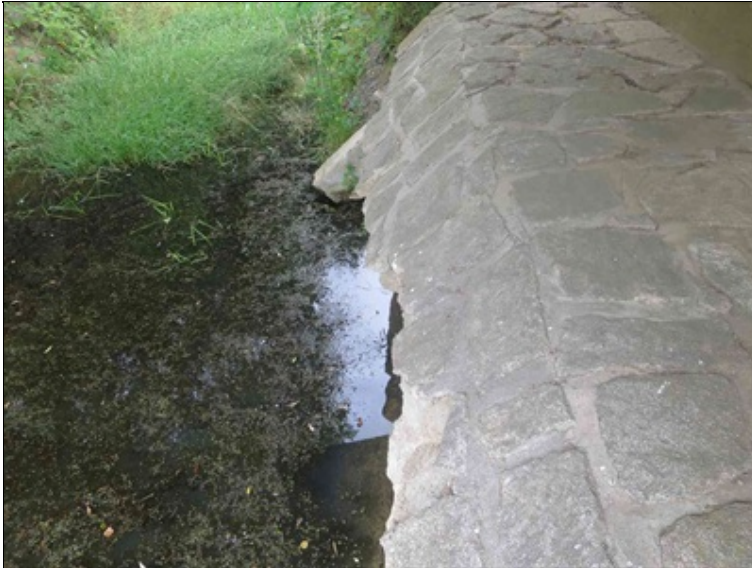
DTTO pod opěrou 2

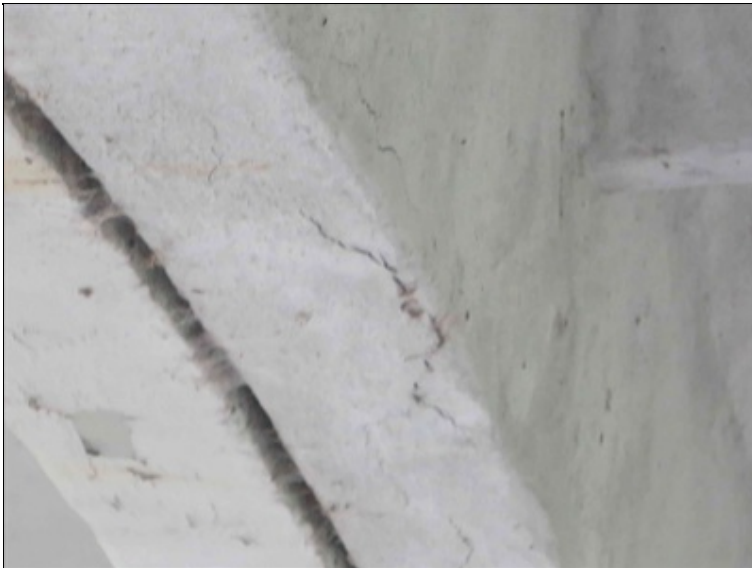
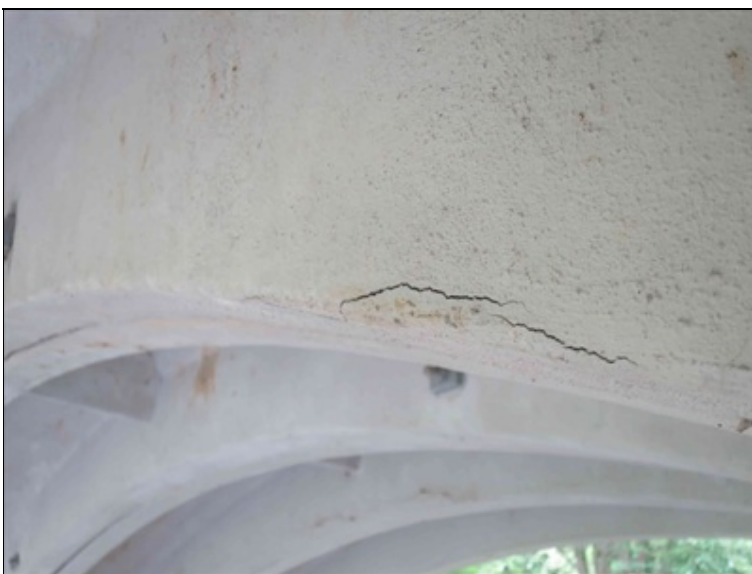
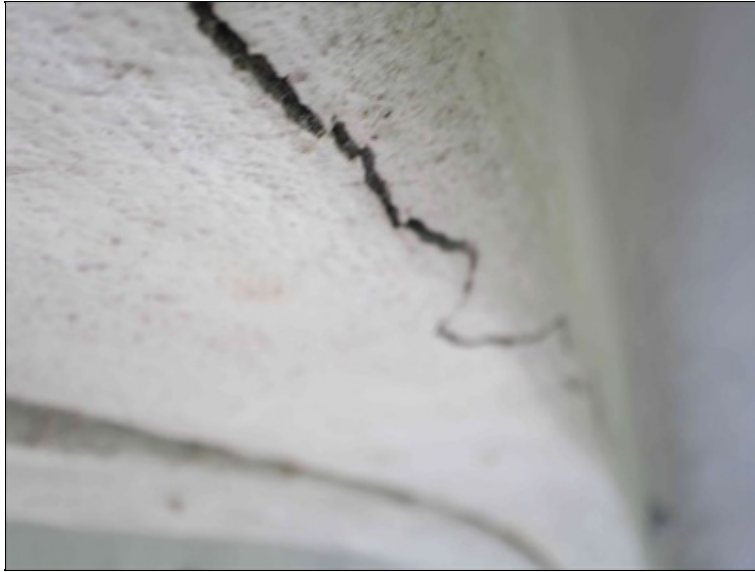
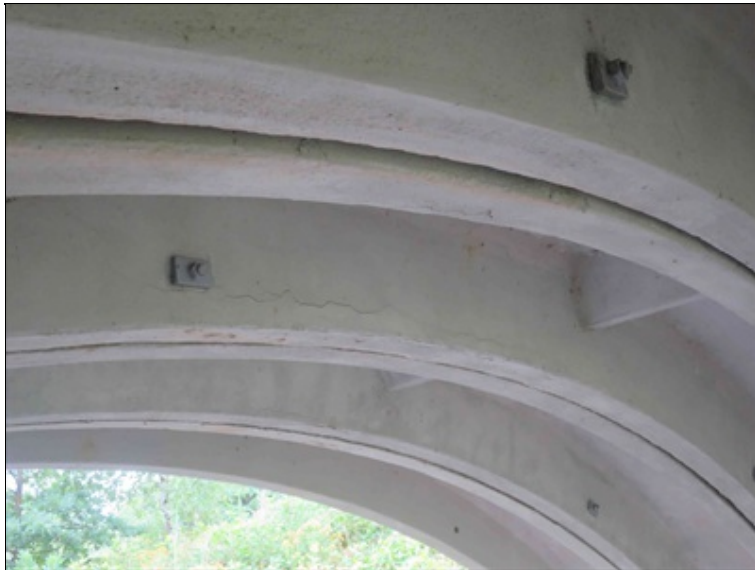
[2.1] 2.1 Nosná konstrukce Na spodním líci a bocích stojin obloukových pasů dochází k rozsáhlé separaci krycí vrstvy nad korodující výztuží.

Od poslední HPM se stavební stav mostu opět zhoršil s ohledem k zvětšení rozsahu poškození krycí vrstvy a tudíž i ke zvětšení rozsahu korodující výztuže. Použitelnost jest zásadním způsobem ovlivněna podemletým zpevnění břehů náhonu. Hodnoty zatížitelností byly převzaty z mostní evidence a následně redukovány příslušným součinitelem stavebního stavu.

separace krycí vrstvy nad korodující výztuží

DTTO

| [3] | 2.1 | Nosná konstrukce | Zajistit odstranění separované krycí vrstvy z obloukových pasů. Následně zajistit ověření oslabení obnažených profilů výztuže korozi. V případě zjištění oslabení bude nutno zajistit diagnostický průzkum včetně výpočtu zatížitelnosti, kterými bude proveden návrh zesílení mostu.

Následně bude provedeno dokonalé očištění výztuže od koroze, pasivace očištěné výztuže a reprofilace obloukových pasů. |

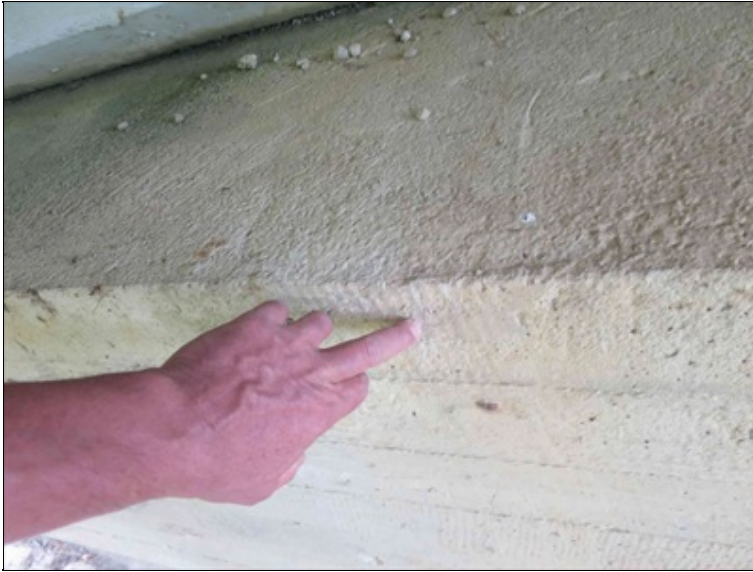
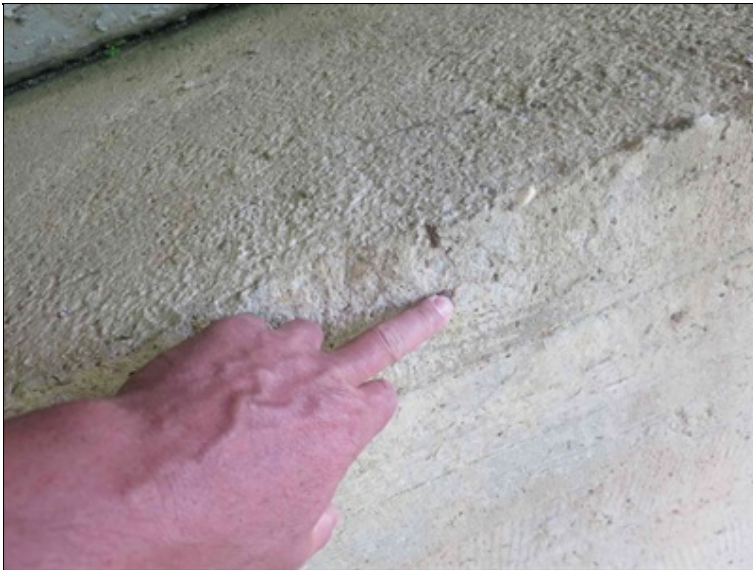
[1.1] 1.2 Mostní podpěry a křídla Beton opěr povrchově degraduje, ojediněle jsou v dřících opěr příčné zavřené smršťovací trhliny z doby výstavby.
U gabionových košů křídel je patrna lokální deformace košů.

příčná trhlina v dřívku opěry

DTTO - detail

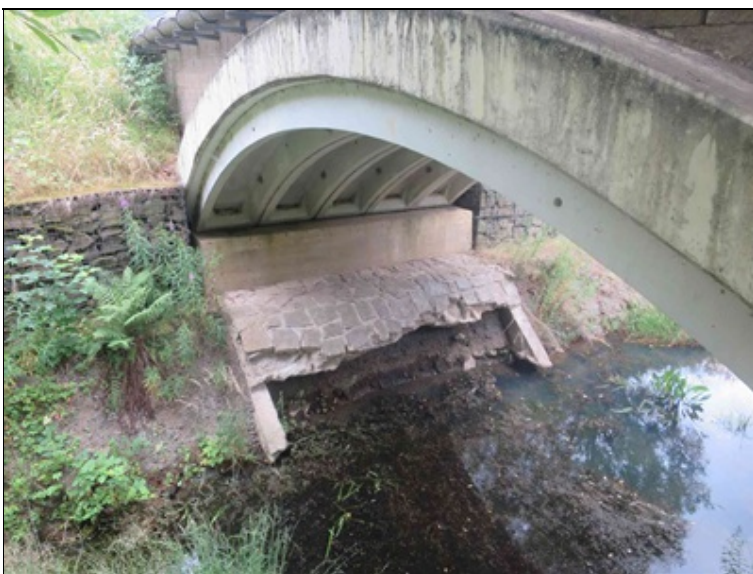
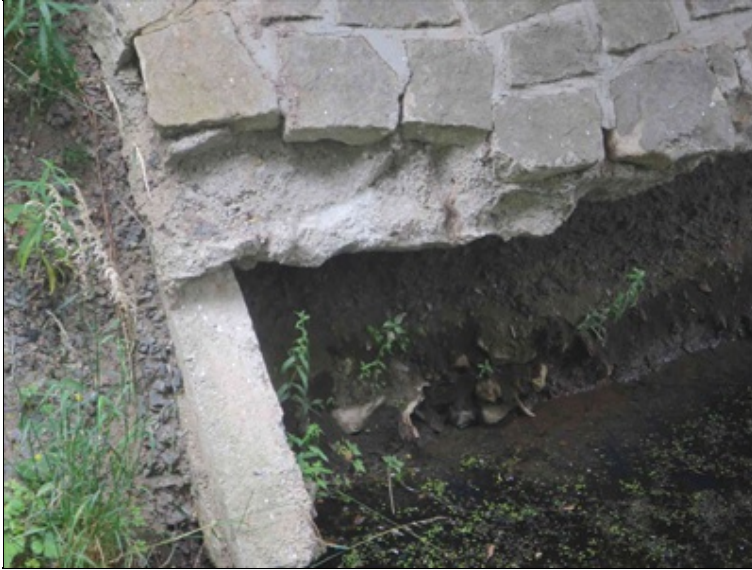
podemleté zpevnění svahu pod O2 - celkový pohled

DTTO - detail
