Propustek CH-16P

Propustek v ul. Americká u železniční trati

BĚŽNÁ PROHLÍDKA

Datum provedení prohlídky: 9.10.2019

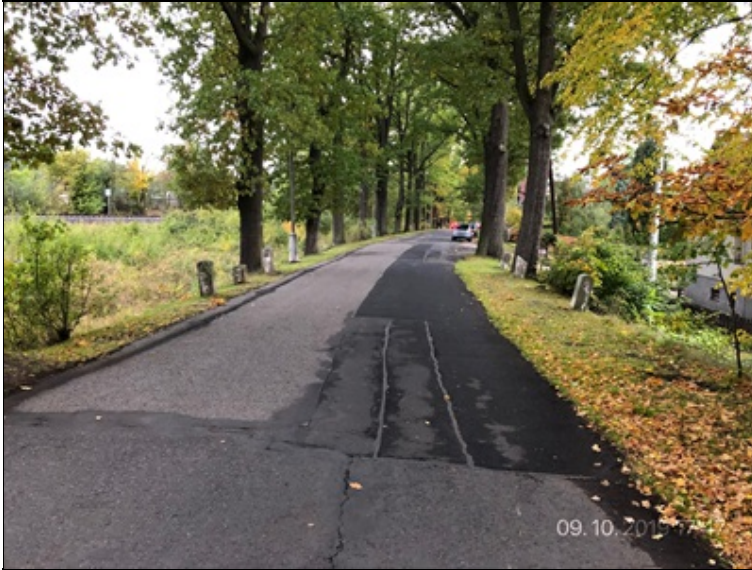
1-šířkové uspořádání absence záchytného zařízení.jpg

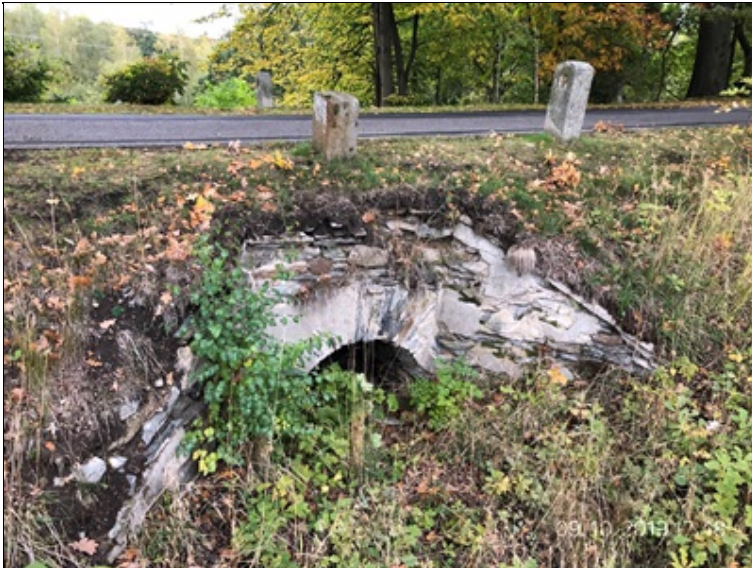
2-pohled na čelní zeď.jpg

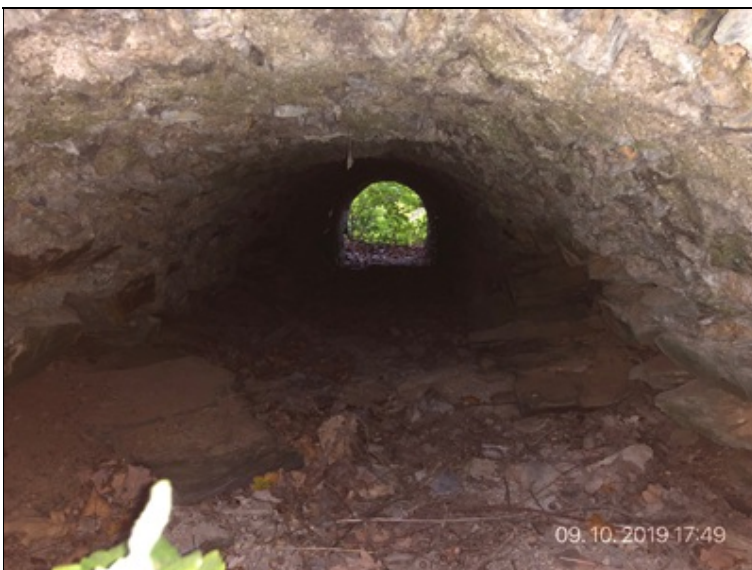
[2.1] 2 Nosná konstrukce Zdivo klenbového pasu vykazuje množství významných závad. Díky nízké kvalitě spárové malty a intenzívním průsakům dochází k vyplavování spárové malty a vypadávání jednotlivých kamenů. Kameny lze ze zdiva volně vyjímat rukou.

3-vypadávání jednotlivých kamenů.jpg

| [2] | 2 | Nosná konstrukce | Klenba je ve velmi špatném neopravitelném stavu. Předmětný mostní objekt je nutno komplexně rekonstruovat. Je nezbytné bezodkladně zahájit přípravné práce. |

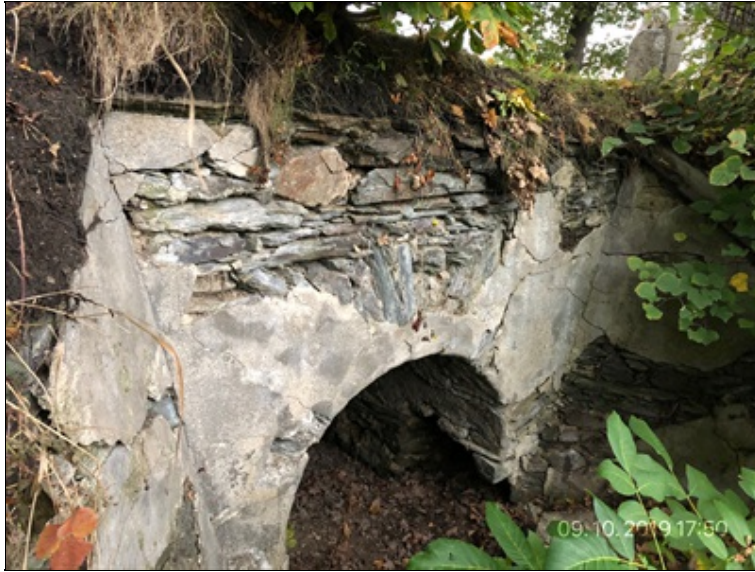
4-pohled na čelní zeď.jpg

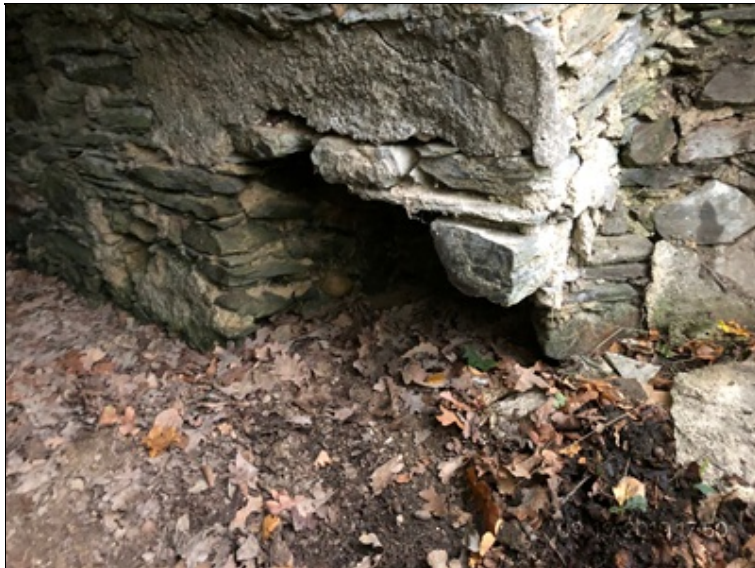
[1.1] 1 Spodní stavba / Opěry Zdivo opěr vykazuje množství významných závad. Díky nízké kvalitě spárové malty a intenzívním průsakům dochází k vyplavování spárové malty a vypadávání jednotlivých kamenů. Na několika místech došlo již k vypadnutí celých částí zdiva, místy jsou opěry podemleté.

5-kaverna ve zdivu dřívku opěry.jpg

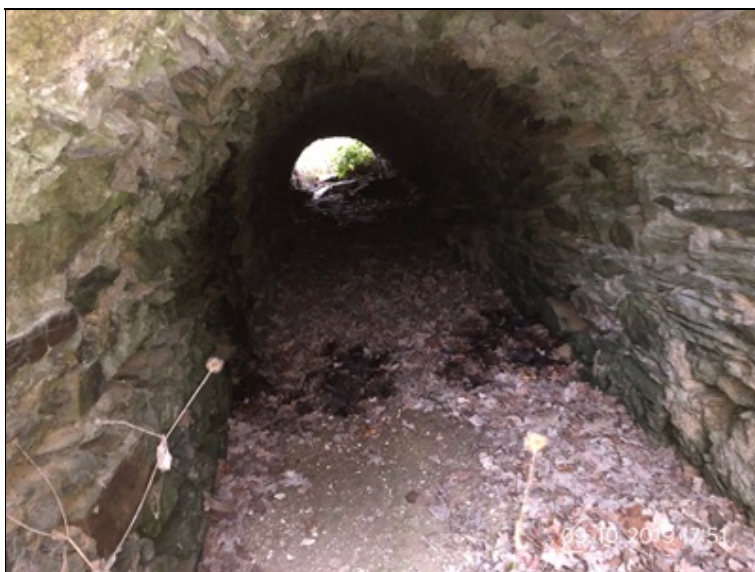
6-průhled mostním otvorem.jpg
