Most CH-10

Betonový most přes Mohelský potok ve Starém Hrozňatově

HLAVNÍ PROHLÍDKA

Datum provedení prohlídky: 9.7.2019

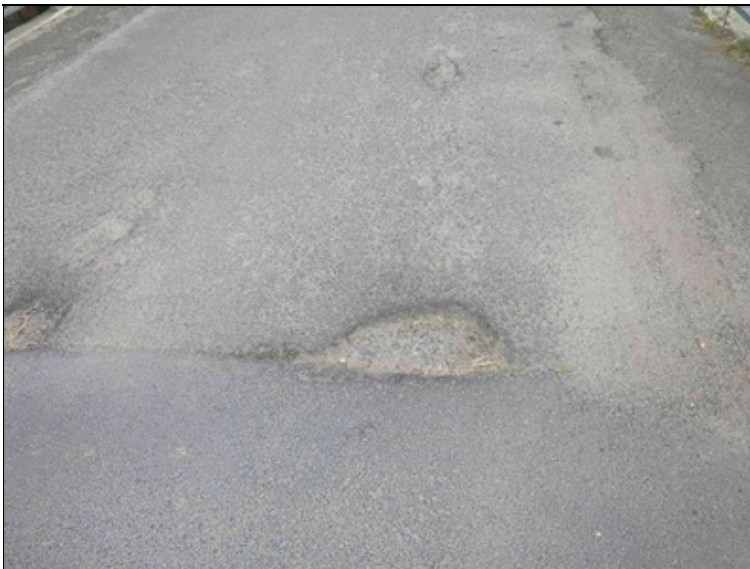
[3.1] 3.1 Vozovka V krytu vozovky jsou kaverny.

výtluky v krytu vozovky

[1] 3.1 Vozovka Udržovat vozovkové souvrství a záchytný systém v provozuschopném stavu tak, aby byla zajištěna bezpečnost provozu na mostě.

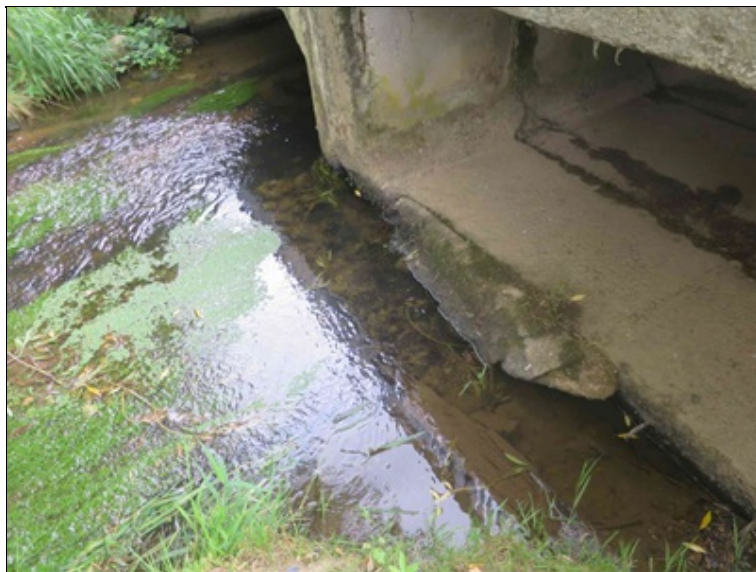
na pravé straně jsou prefabrikáty částečně podemleté

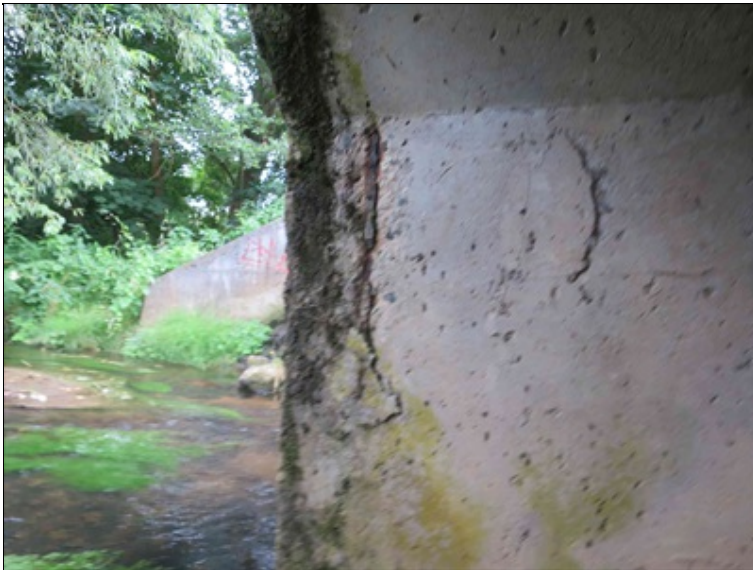
[2.1] 2.1 Nosná konstrukce Sparami mezi prefabrikáty prosakuje voda. Pod návodním prefabrikátem ve 2. poli je kaverna. Ojedinele je na líci rámu obnažená korodující výztuž v oblastech odpadlé krycí vrstvy.

korozí obnažené výztuže na stěně rámu

Zasnovat líc prefabrikátů v oblastech obnažené korodující výztuže.

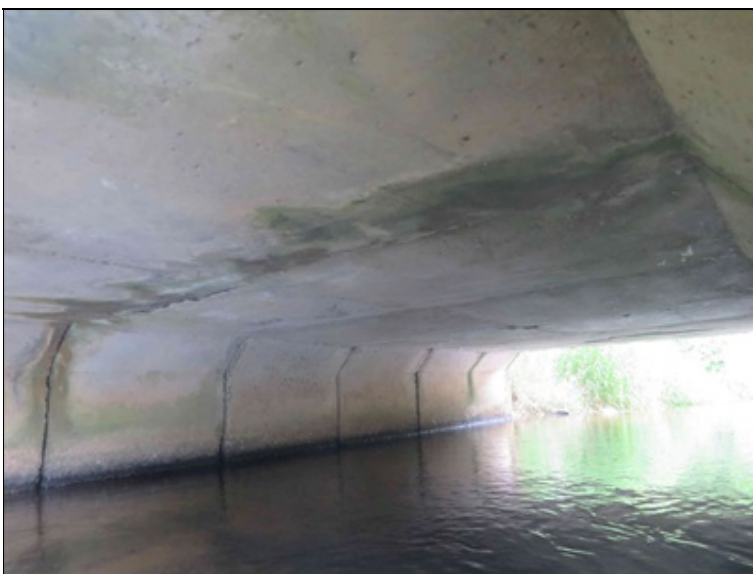
výrazné průsaky sparami mezi prefabrikáty v 1. poli

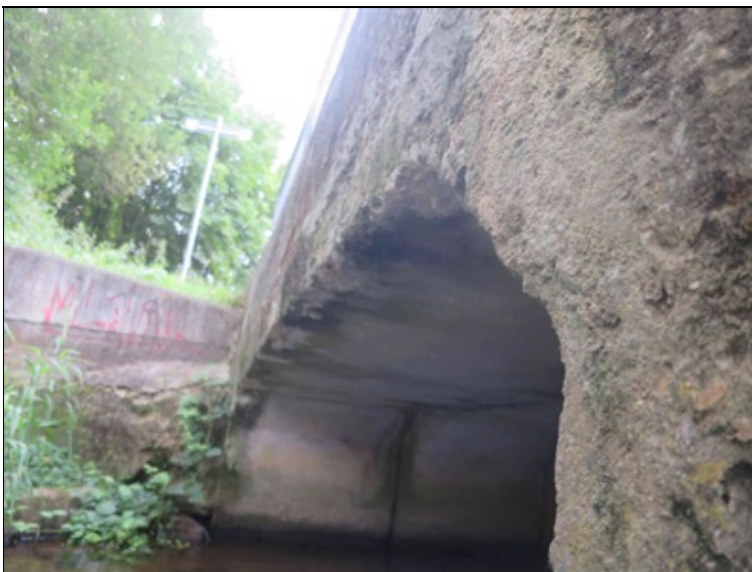
degradace betonu na pravém boku krajního prefabrikátu v 1. poli

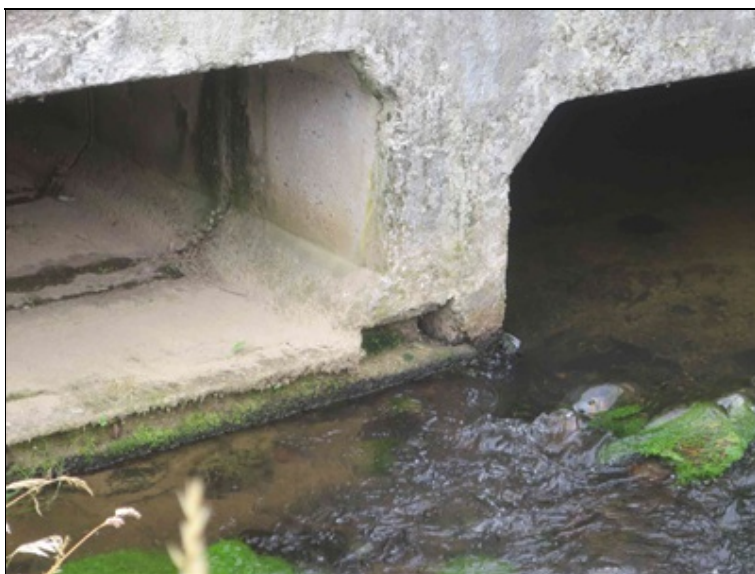
kaverna na levém boku krajního rámu ve 2. poli s degradovaným betonem

[3] 2.1 Nosná konstrukce Zabetonovat kavernu pod krajním návodním prefabrikátem ve 2. poli. Ověřit, zdali shodná kaverna není i v poli 1.

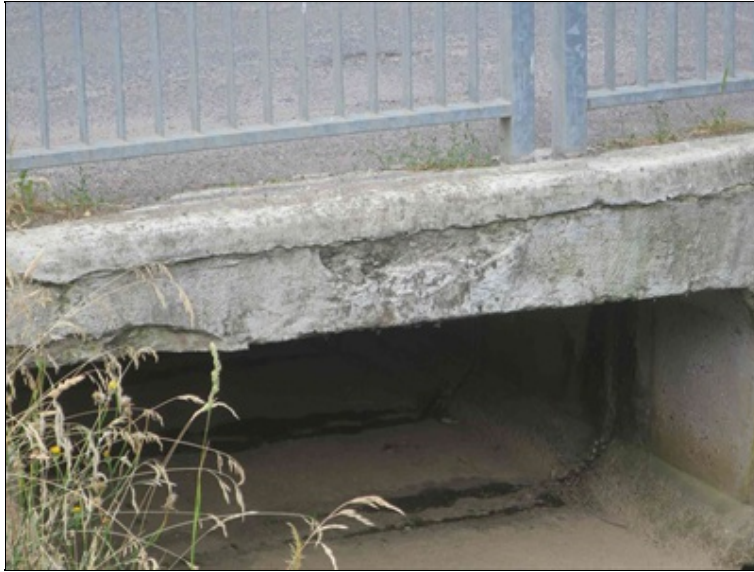
[3.2] 3.3.1 Římsa Beton říms degraduje, dochází k odlupování sanací z horního líce.

separace krycí vrstvy na vnějším boku levé římsy nad korodující výztuží

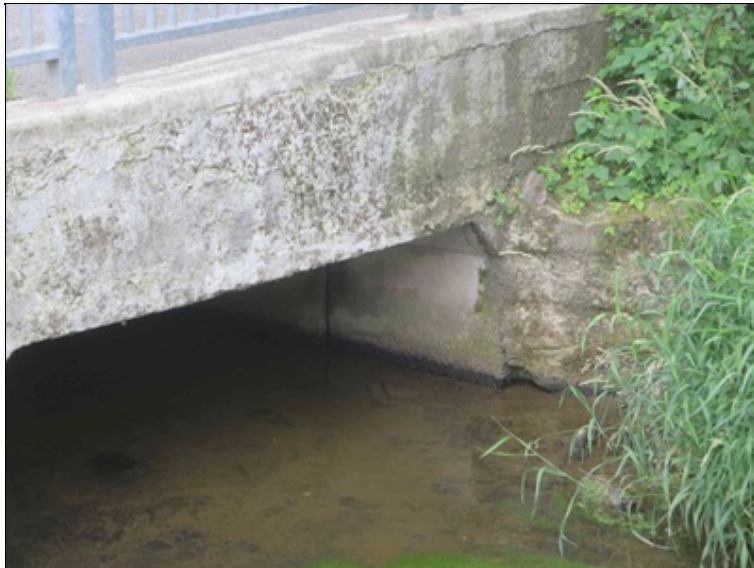
degradace betonu římsy
