Most CH-08

Most přes Odruvu ve Slapanech

HLAVNÍ PROHLÍDKA

Objekt: Most ev.č. CH-08 (Most přes Odrazu ve Slapanech)

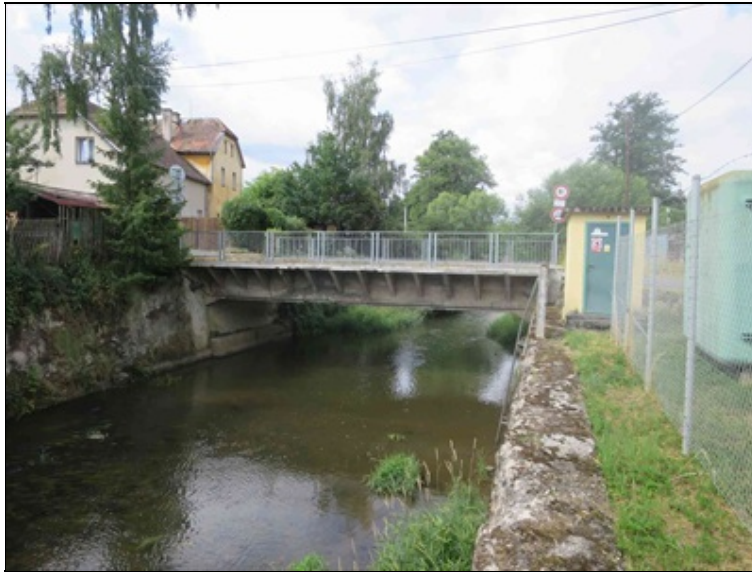
pohled na levou stranu mostu

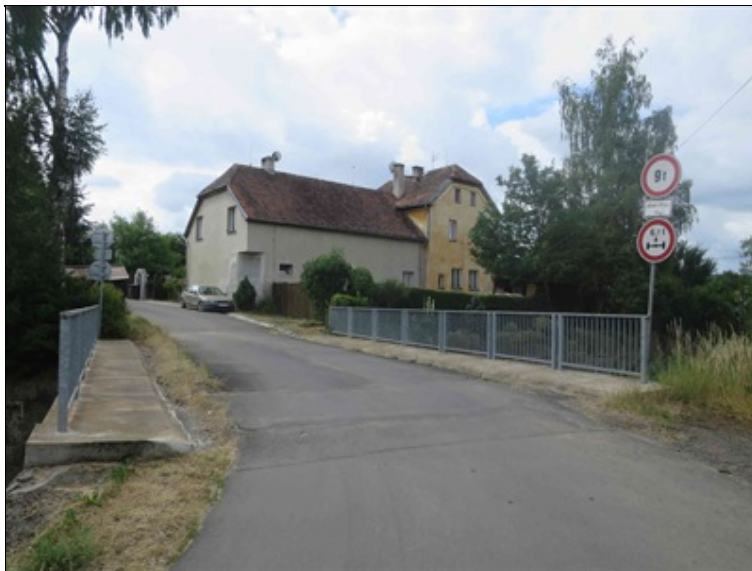
příčné uspořádání na mostě ve směru staničení

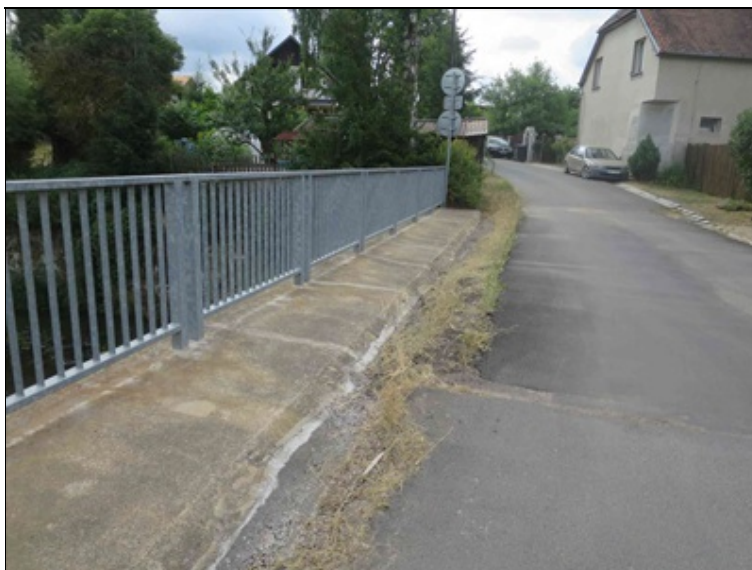
levý chodník

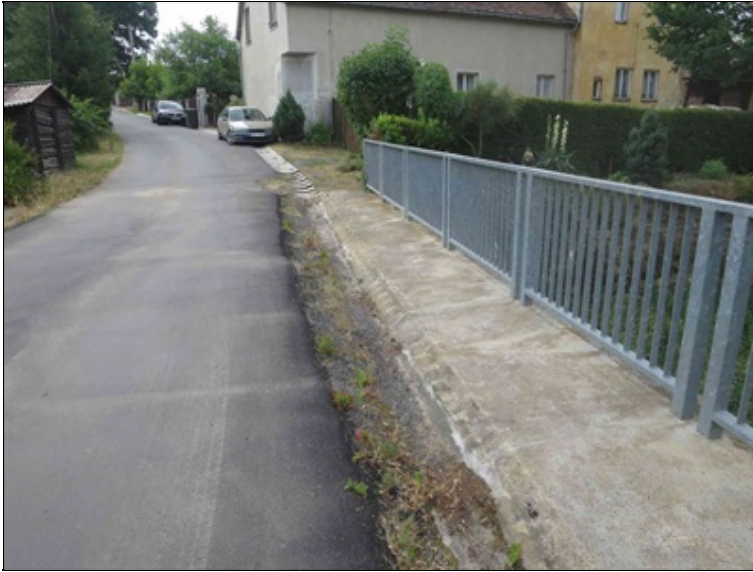
pravý chodník

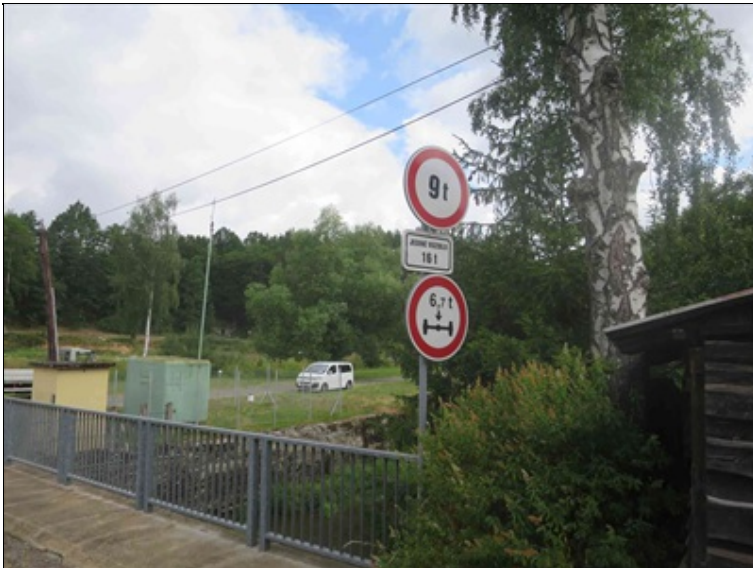
osazené SDZ

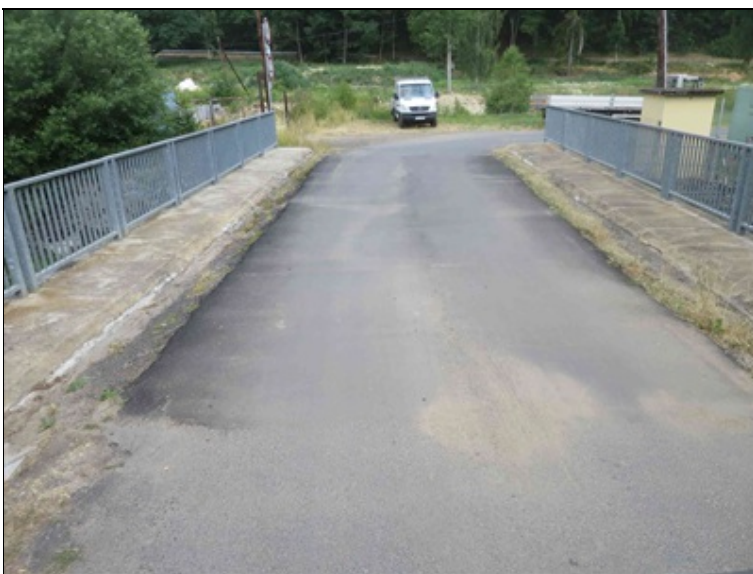
pohled na vozovku

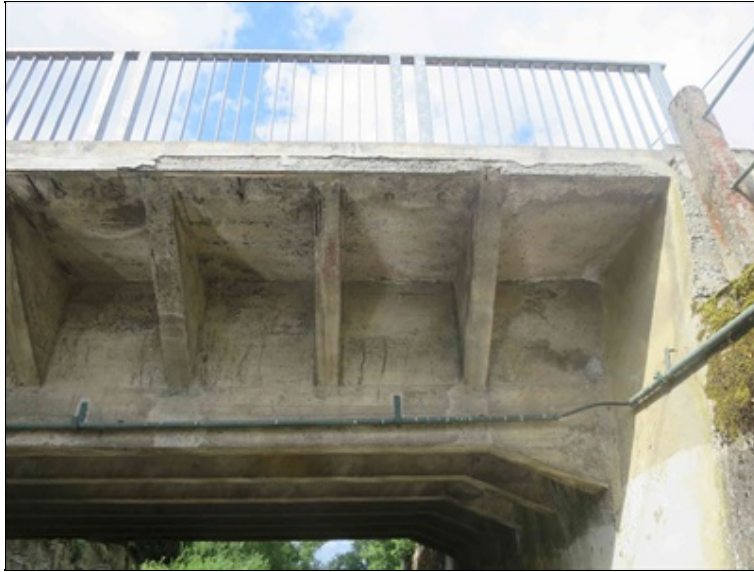
levá konzola u O1

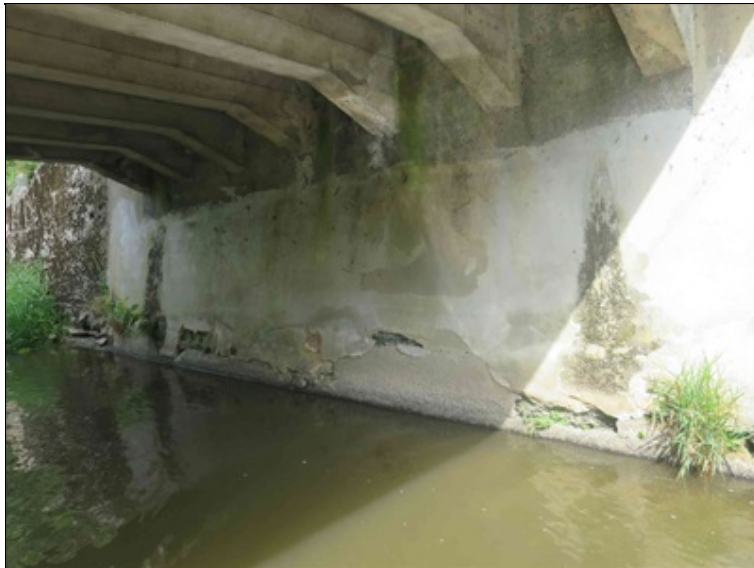
[1.1]	1.2 Mostní podpěry a křídla	V úrovni kolísání hladiny Odavy dochází k hloubkové degradaci betonu důlků opěr, k významně horšímu stavu došlo u opěry 1, kde není zřízen ochranný betonový práh.
-------	-----------------------------	--

pohled na O1 - v úrovni kolísání hladiny Odavy
je patrna lokální hloubková degradace betonu
díky opěry

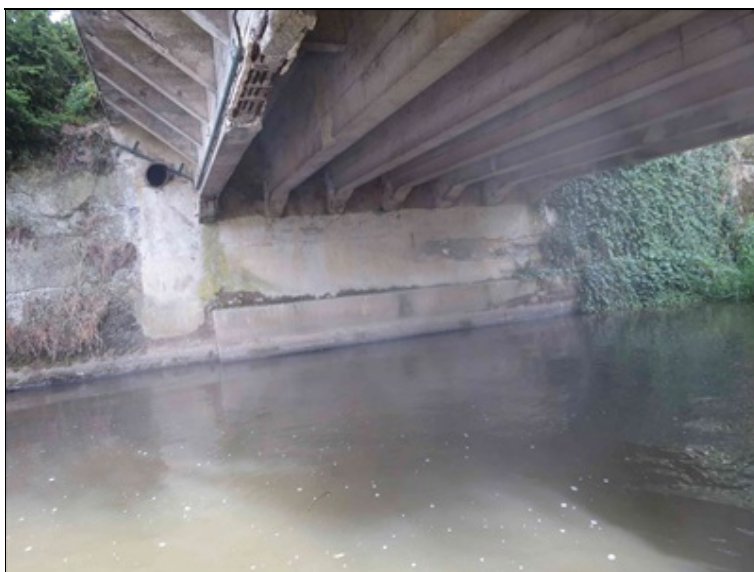
pohled na O2

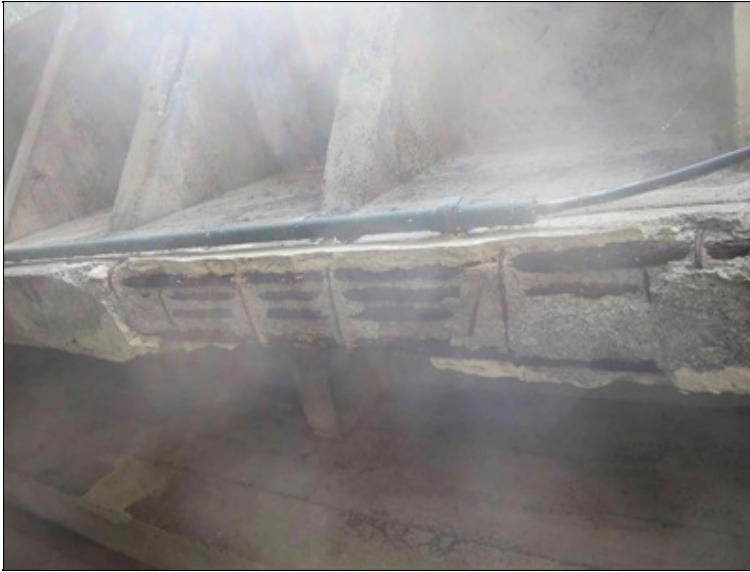
[2.1]	2.1 Nosná konstrukce	Zejména v okolí krajních trámů do konstrukce výrazně zatéká do nosné konstrukce. Dochází k hloubkové degradaci betonu, korozi nosné i smykové výztuže s významným oslabením jejich průřezové plochy a v neposlední řadě i k odpadávání uvolněných částí krycí vrstvy.
-------	----------------------	---

detail poruch 1. trámu

- [2] 2.1 Nosná konstrukce Bezodkladně zúžit průjezdný profil na mostě vhodnými zábranami a příslušným dopravním značením na jeden jízdní pruh se střídavým jednosměrným provozem. Pruh o šířce 3 m bude vyznačen symetricky v ose mostu.
- [3] 4.3 Dopravní značení, označení mostu Zajistit osazení nového dopravní značení omezujícího zatížitelnost na mostě ve smyslu této HPM.

- [4] 2.1 Nosná konstrukce S ohledem k velmi špatnému stavu je nezbytné bezodkladně zajistit studii variant opravy, v rámci které bude posouzena možnost opravy stávající konstrukce, resp. výstavba konstrukce nové jako náhrady za stávající. Zpracovateli HPM se jeví stávající konstrukce jako obtížně opravitelná až neopravitelná.
Na základě výsledků studie bude zajištěna projektová dokumentace komplexní rekonstrukce mostu.
Životnost stávající konstrukce je odhadem v závislosti na intenzitě prováděné běžné údržby 5-10 let.

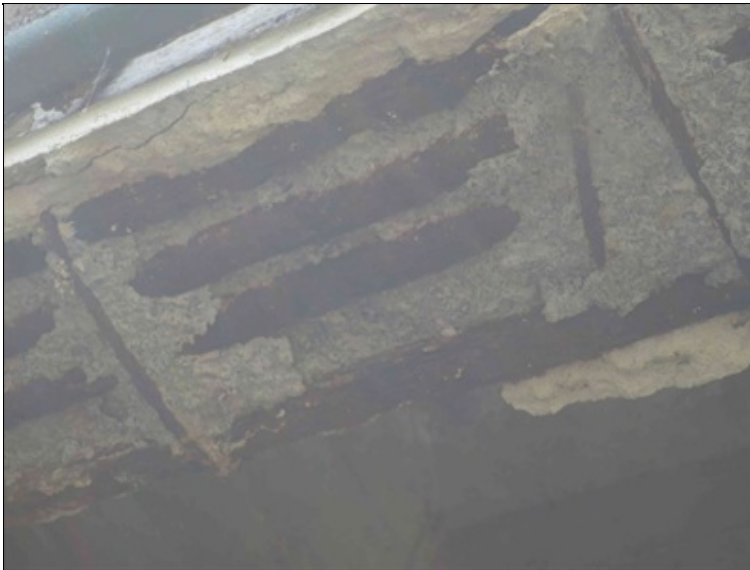
DTTO - intenzivní koroze výztuže, hloubková degradace betonu trámu

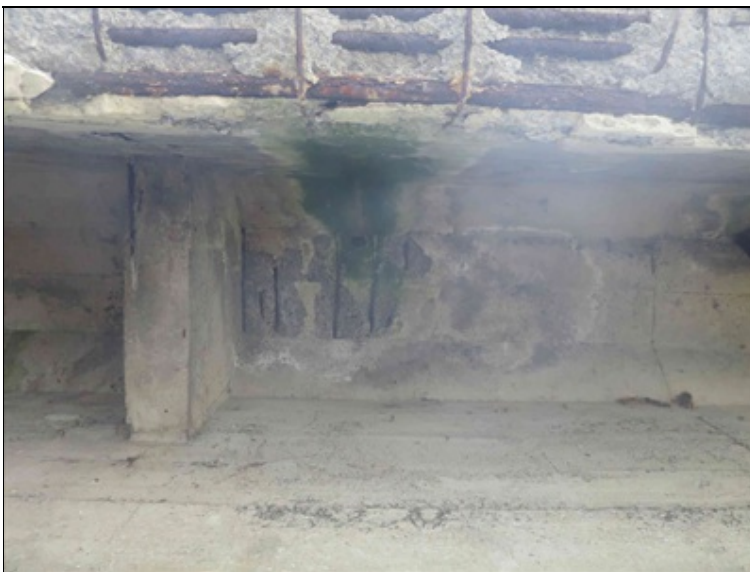
degradace betonu a koroze obnažené výztuže desky v místě průsaku na spodní míči desky mezi 1. a 2. trámem

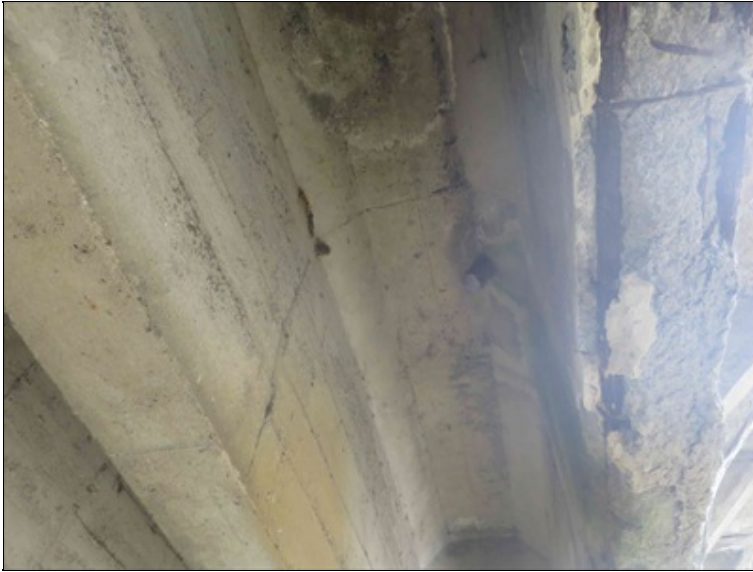
stopy po průsaku v okolí trubky odvodňovače na vnitřním boku 1. trámu

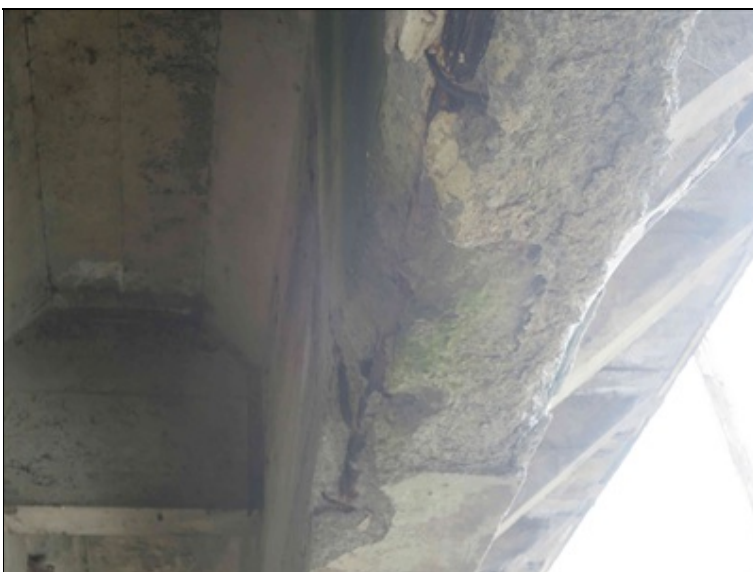
důsledky průsaku deskou mostovky na spodním líci 1. trámu

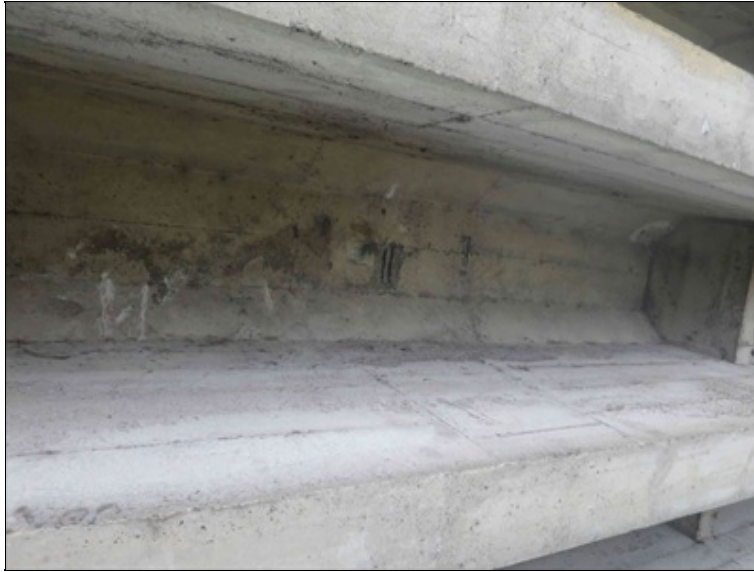
separace krycí vrstvy nad korodující výztuží na spodním líci desky mezi 2. a 3. trámem

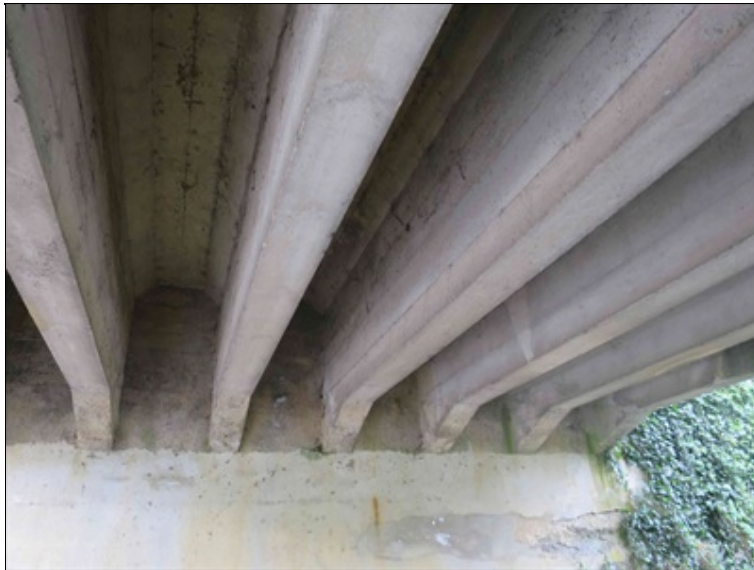
podhled NK

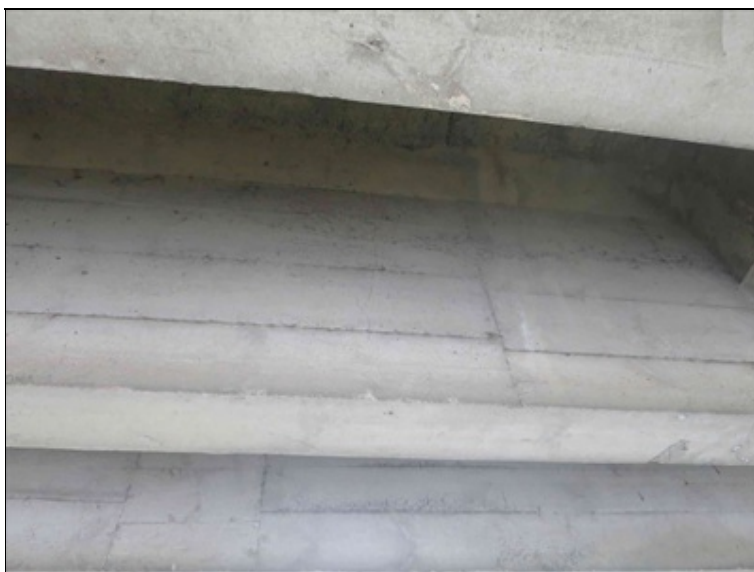
příčná trhlina s výluhem pojiva na boku trámu

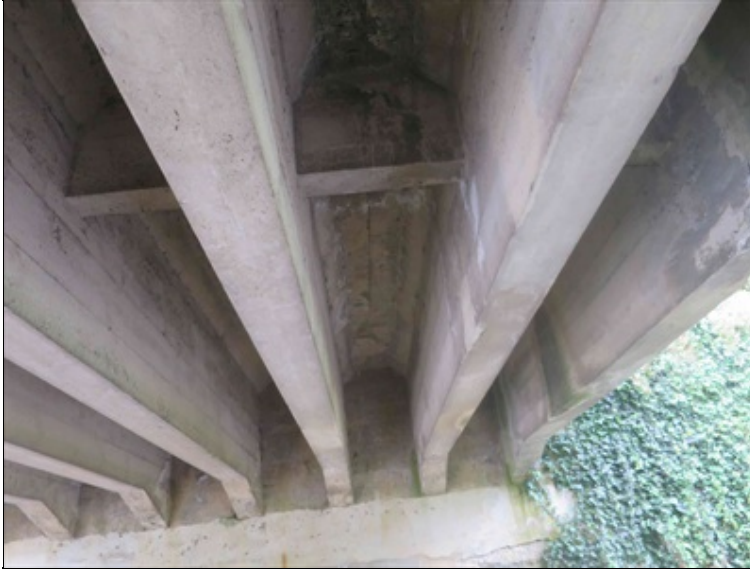
stopy po průsacích deskou mostovky mezi 5. a 6. trámem

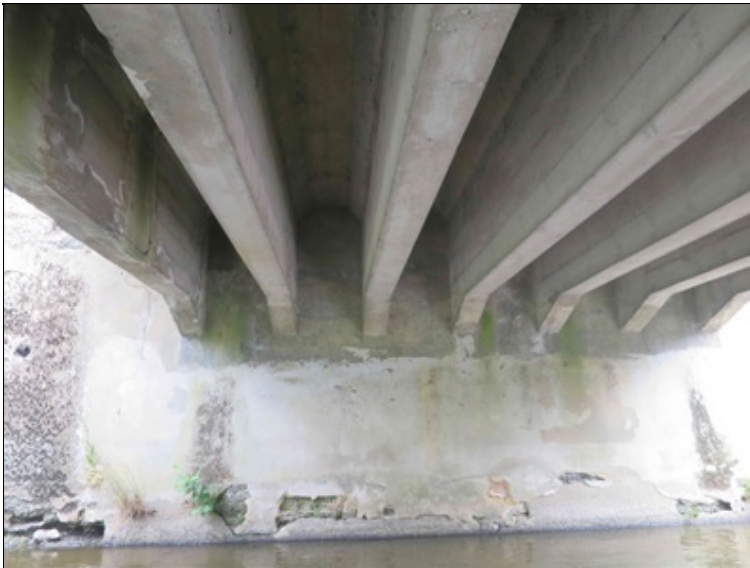
podhled NK směrem k O1

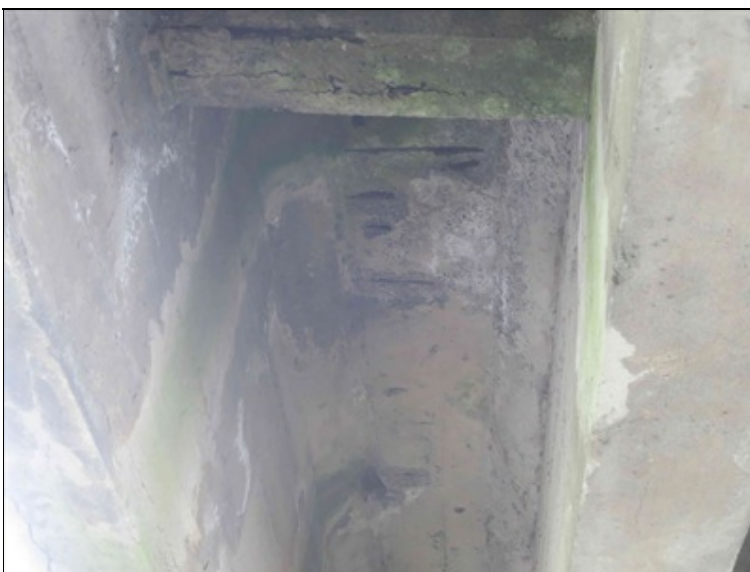
výrazné poruchy desky mostovky a mezilehlého příčnicku mezi 6. a 7. trámem

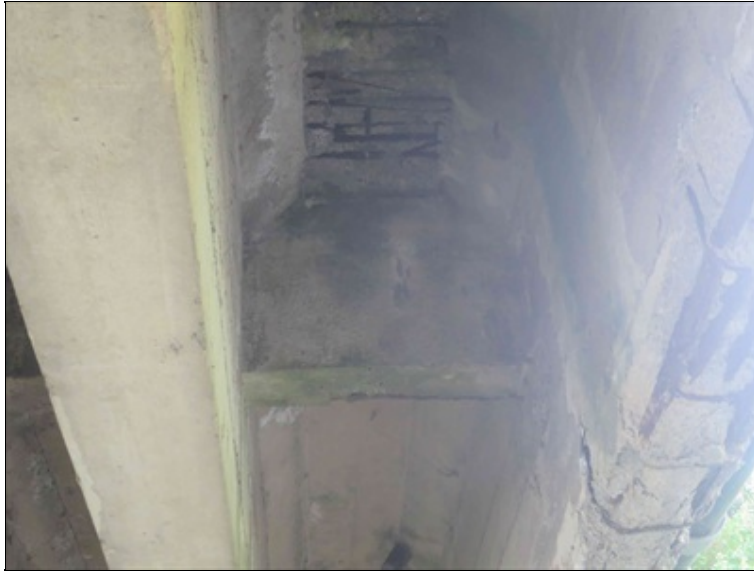
DTTO

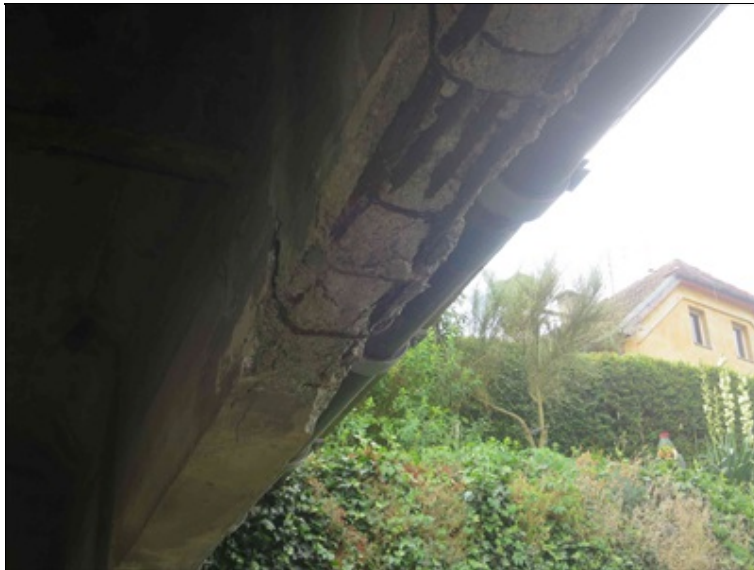
DTTO u 7. trámu

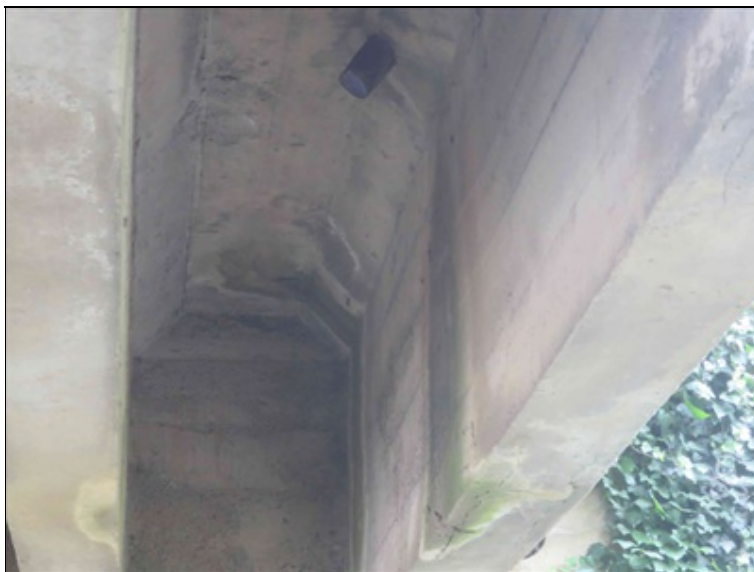
průsaky vně trubky odvodnění na vnitřní bok 7. trámu

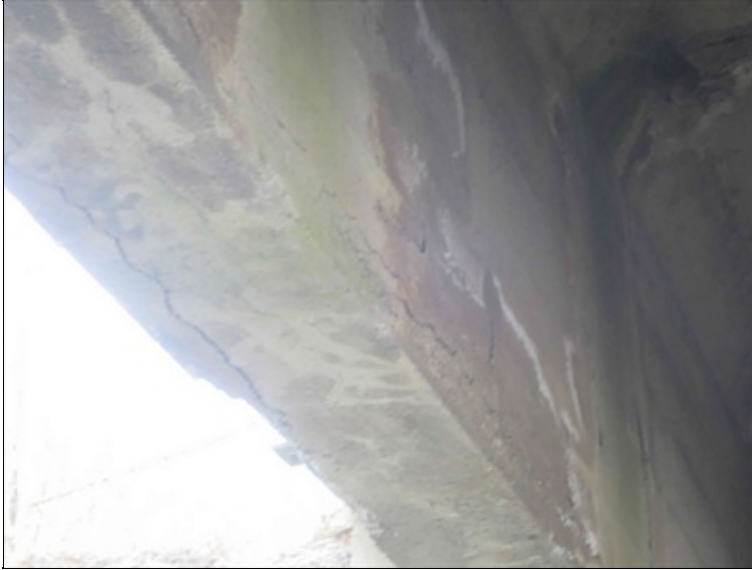
separace krycí vrstvy nad korodující výztuží na spodním líci 7. trámu

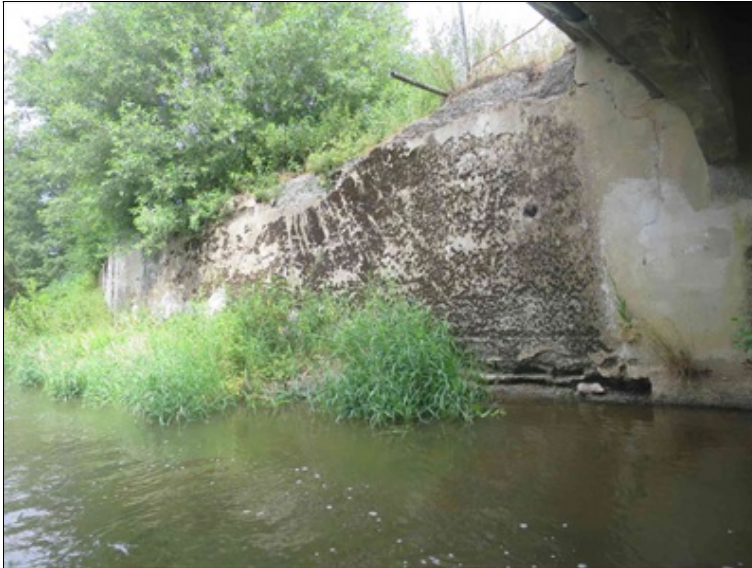
částečně podemletá pravá zeď navazující na O1

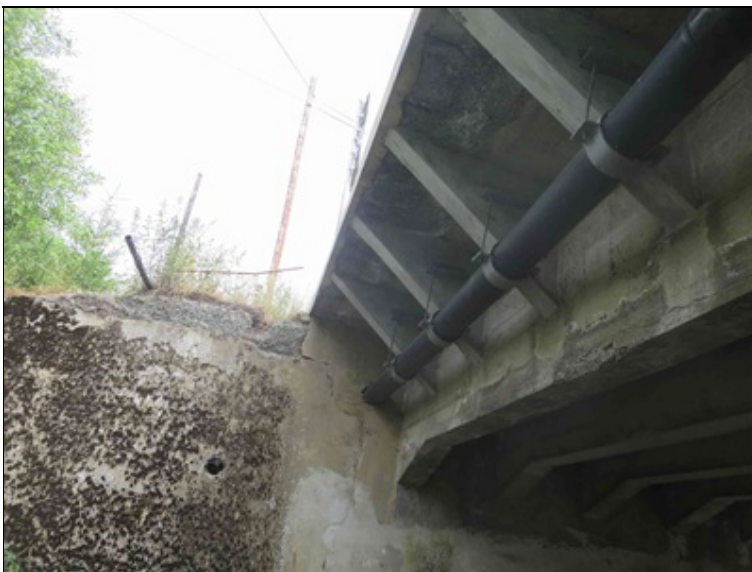
vodovodní potrubí zavěšené pod pravou konzolou

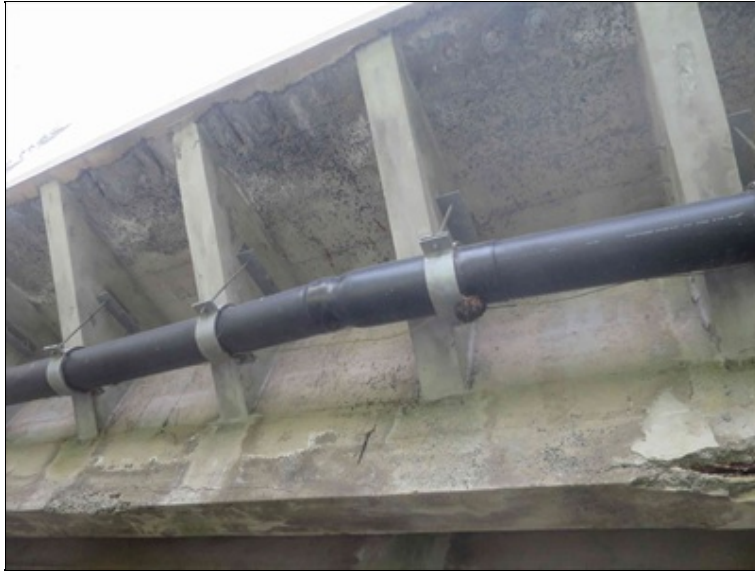
degradace betonu a koroze obnažené výztuže
na spodním líci pravé konzoly

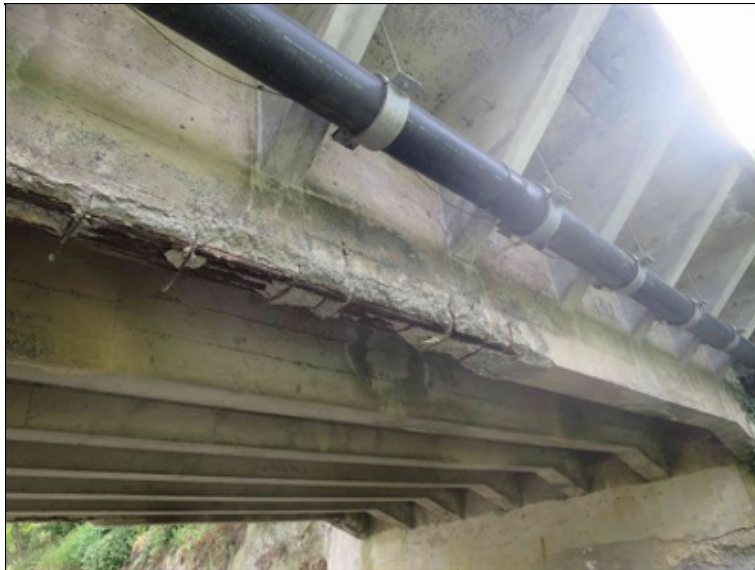
vnější bok 7. trámu

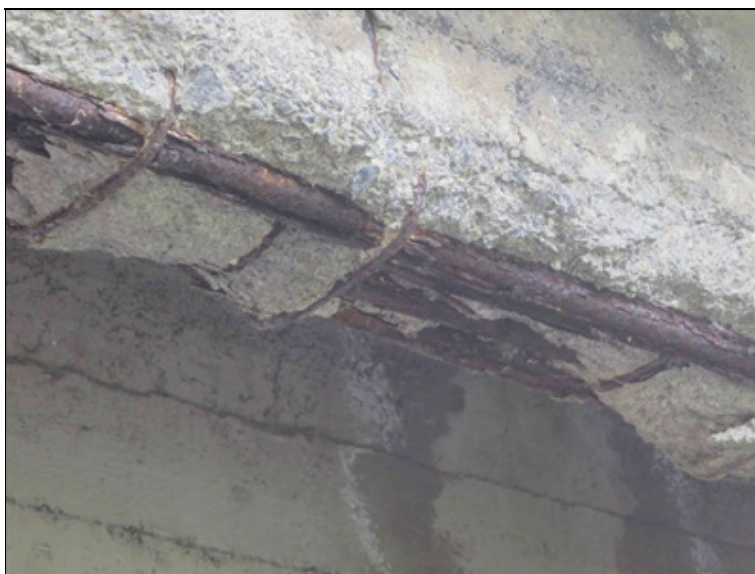
DTTO - detail výrazného oslabení průřezové
plochy nosné výztuže korozí

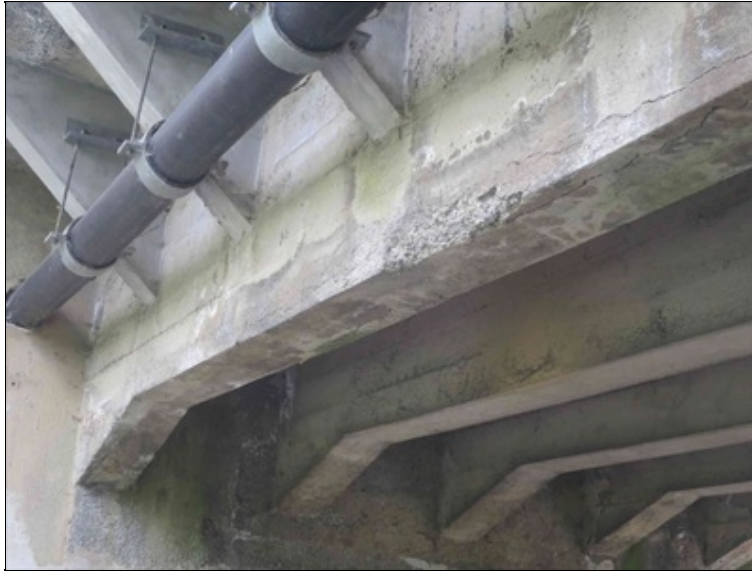
DTTO - hloubková degradace betonu v oblastech průsaků

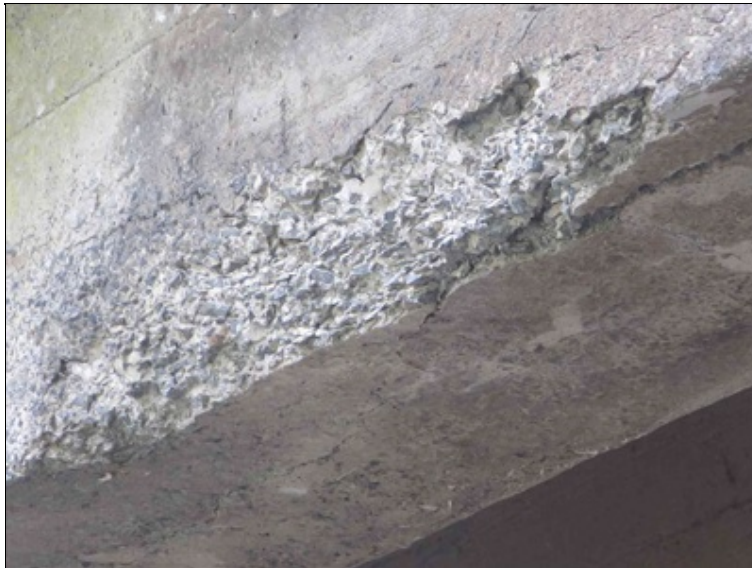
DTTO - detail

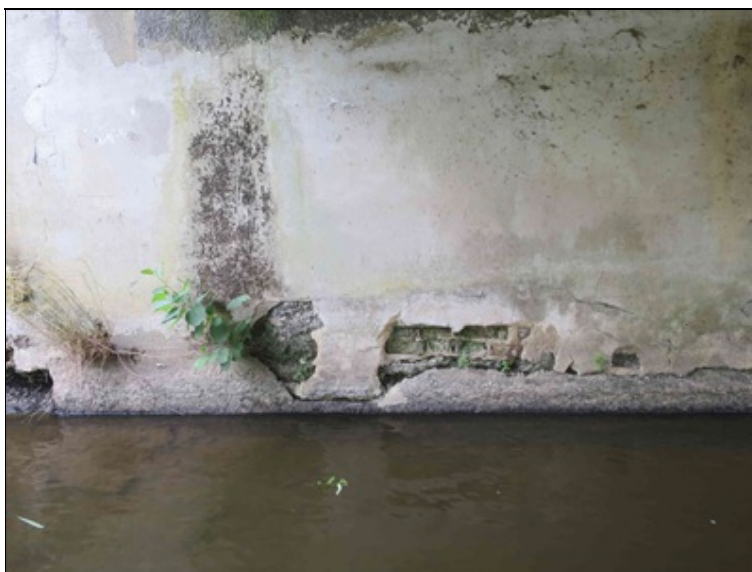
detail hloubkové degradace betonu dřívku O1

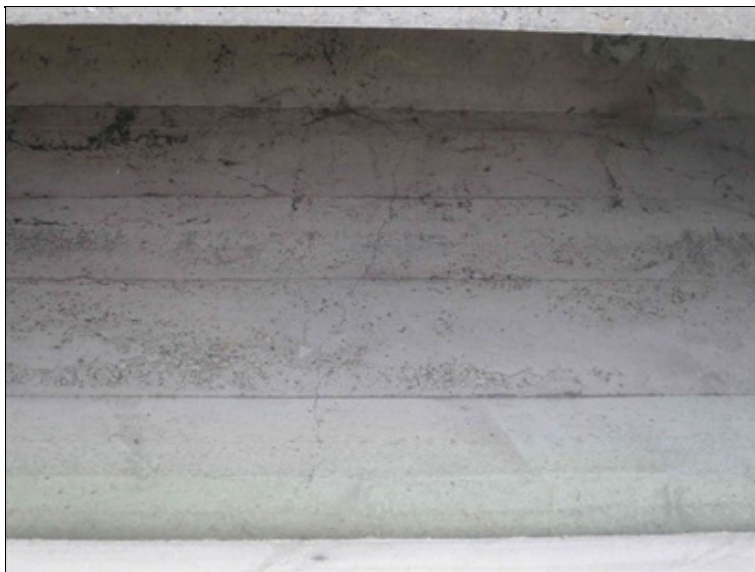
příčná trhlina na líci 4. trámu

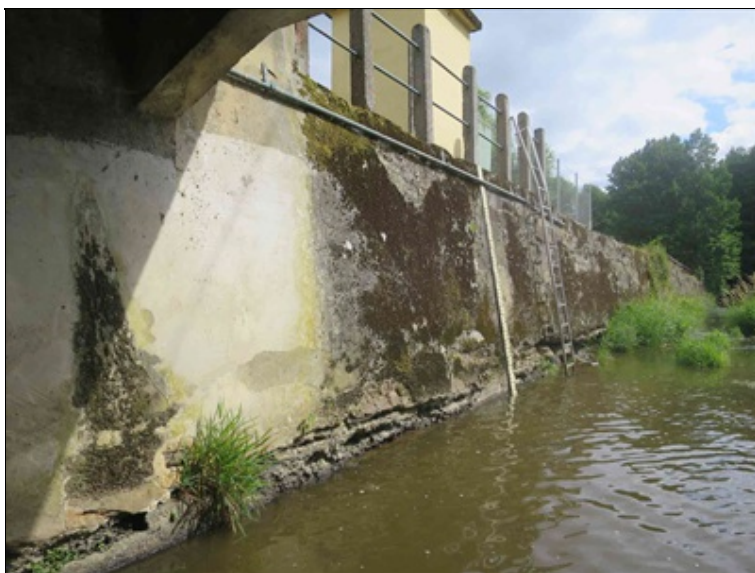
podemletá levá zeď navazující na opěru 1
