## Most CH-04

Lávka pro pěší přes trať ČD mezi ulicemi Antala Staška - Dyleňská

## HLAVNÍ PROHLÍDKA

**Objekt:** Most ev.č. CH-04 (Lávka pro pěší přes trať ČD mezi ulicemi Antala Staška - Dyleňská)  
Okres: Cheb

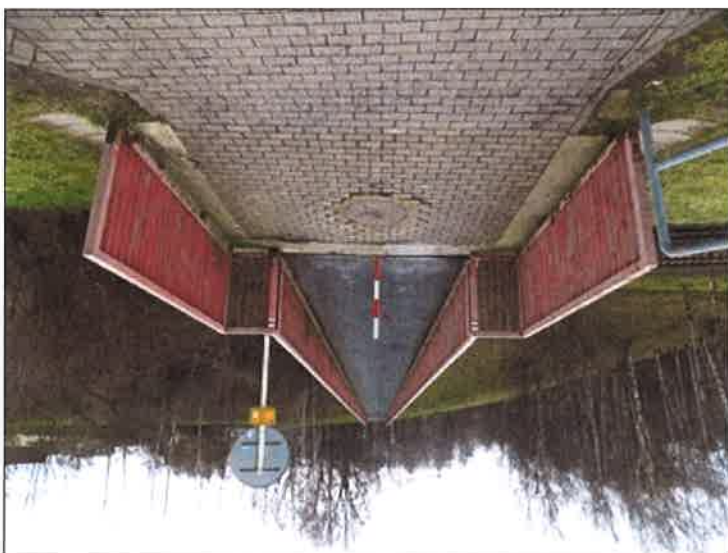
Šířkové uspořádání na mostě, pohled ve směru staničení od ul. Dyleňská.

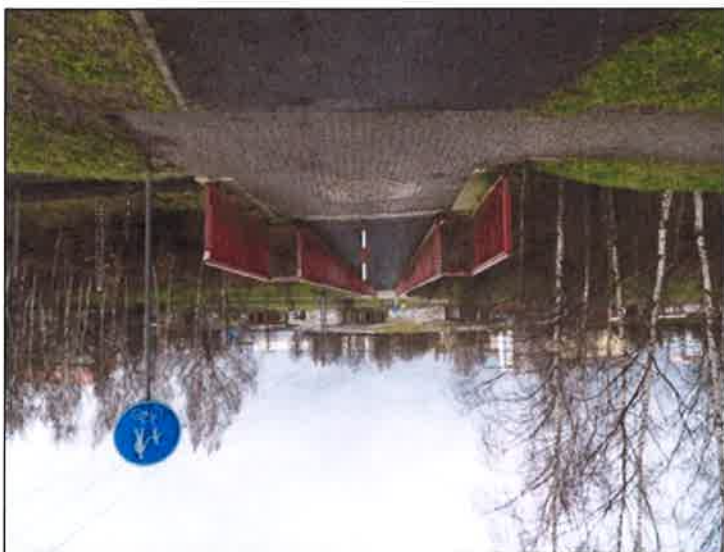
Pohled proti směru staničení od ul. Blanická.

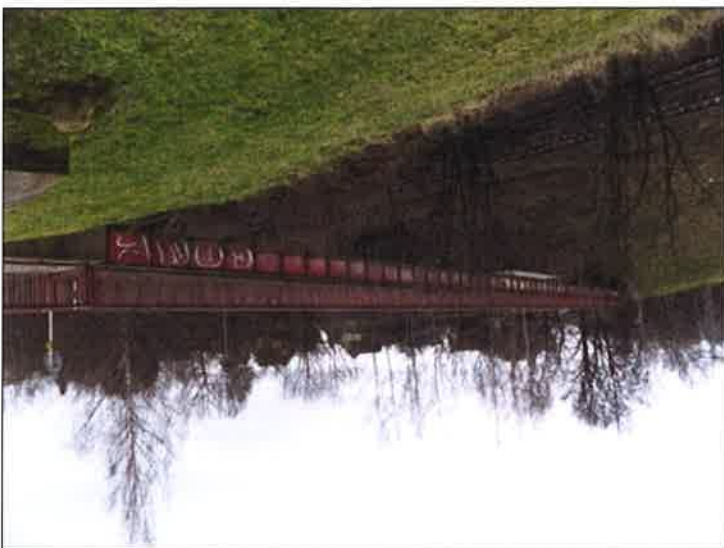
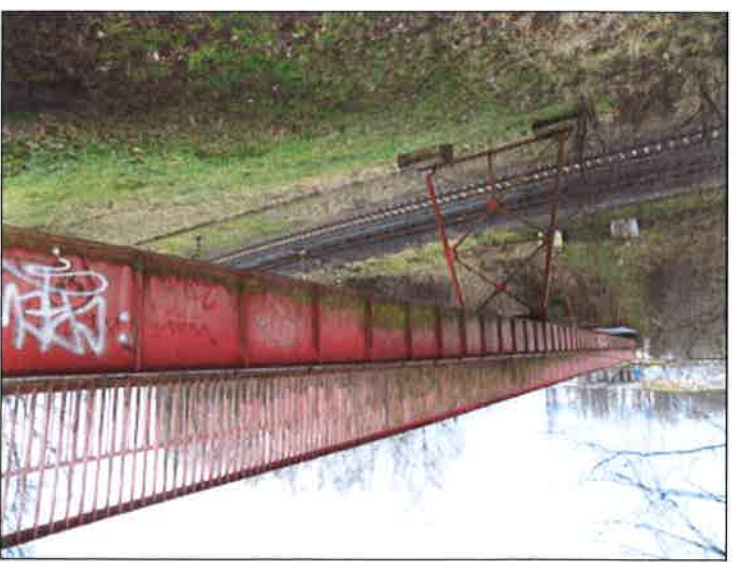
Pohled zleva.

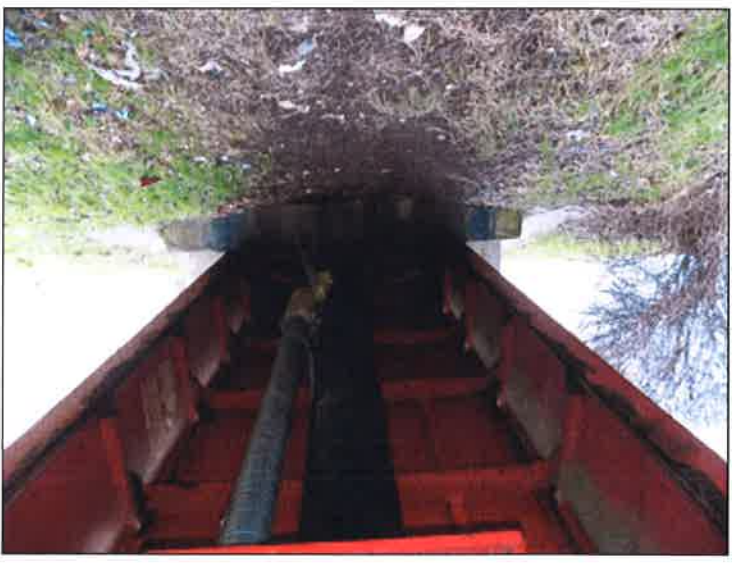
Pohled zprava.

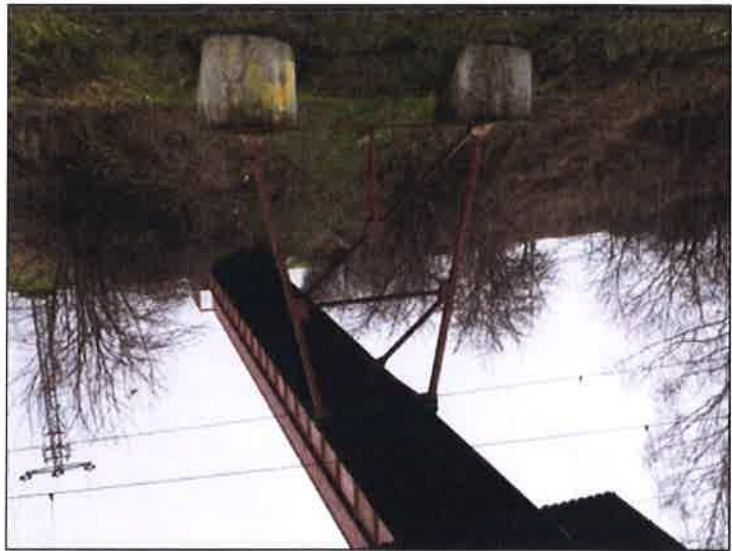
Pohled na O1.

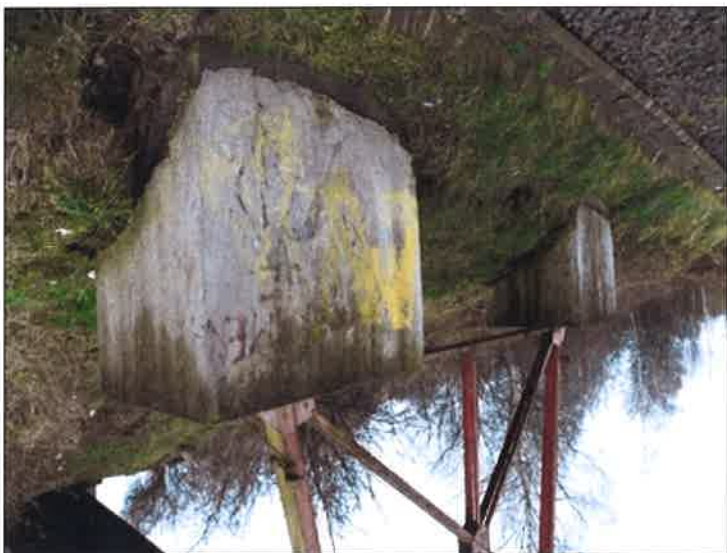
P2.

Degradace betonu od zatěžení.  
Koroze jednotlivých prvků ocelové příhrady obou stojek. Místy výrazně oslabení průřezů.

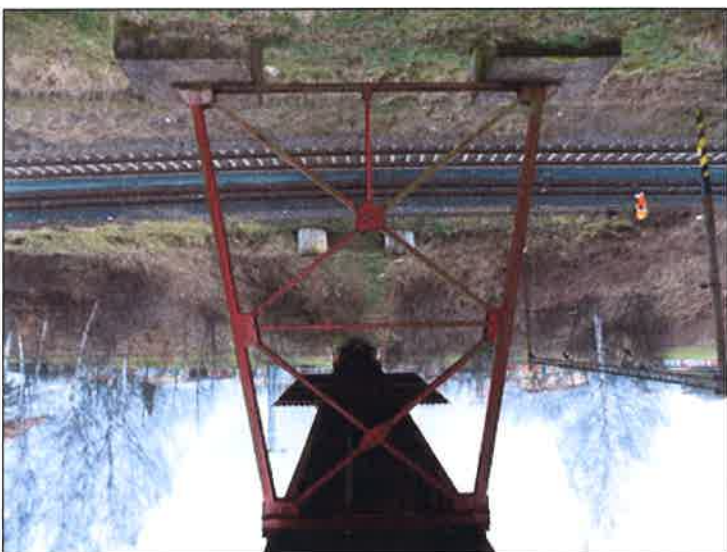
Eroze u betonových patek, neošetřený povrch.

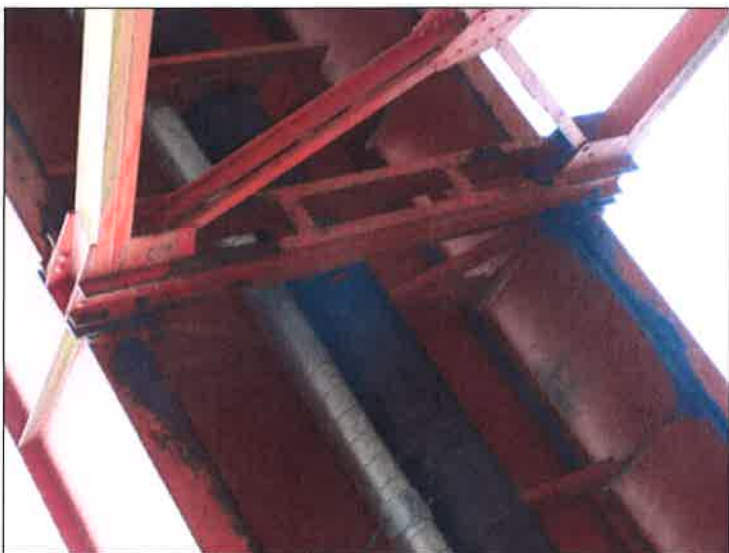
Výrazné oslabení průřezu dolního táhla P3.

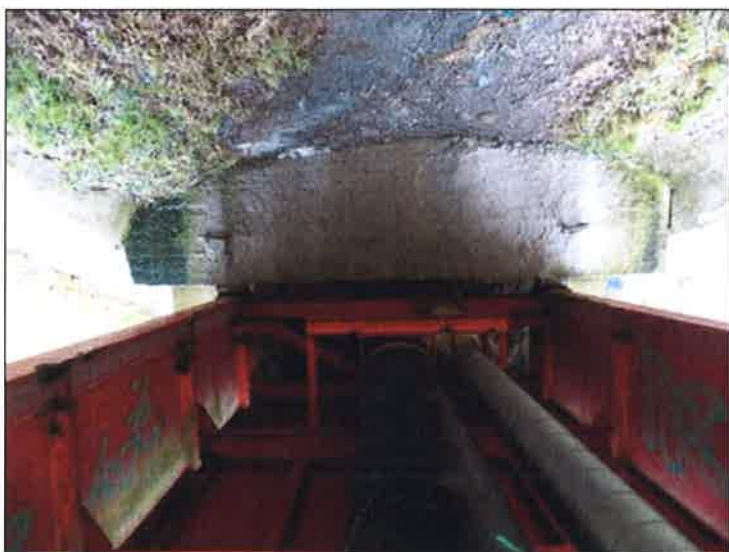
Uložení NK na P3, koroze ocelových prvků.

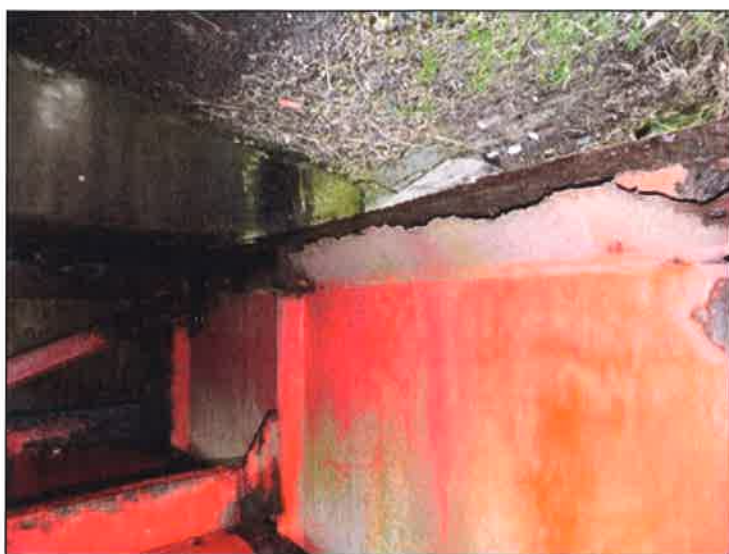
Pohled na O4.

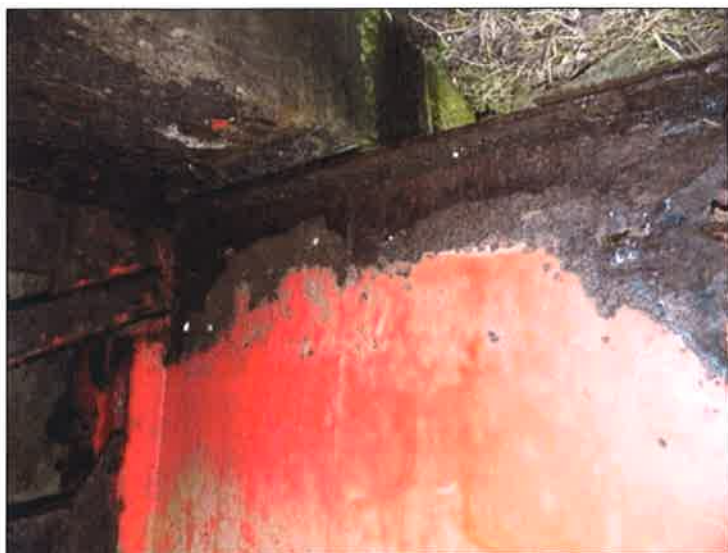
Pravý nosník u O1.

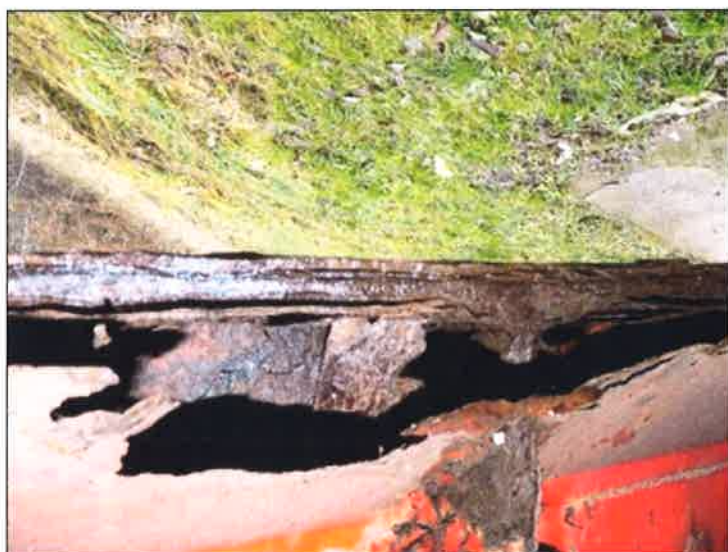
Výrazná koroze oslabení nosných ocelových prvků konstrukce neslouchající se s bezpečným užíváním lávky. Most je ve stavu, kdy provádění běžné údržby nemůže účinně prodloužit jeho životnost či zvýšit únosnost.

Detail, celkové prokorození stojiny pravého nosníku u O1.

- [3] 2.1 Nosná konstrukce Uzavření lávky pro veškerý provoz zábřanami s doplněným dopravním značením B30 na obou předmostích. V okolí lávky doplnit informační tabule o uzavření lávky.

- [5] 2.1 Nosná konstrukce Provést odstranění stávající lávky + případně zřízení lávky nové na základě projektové dokumentace.

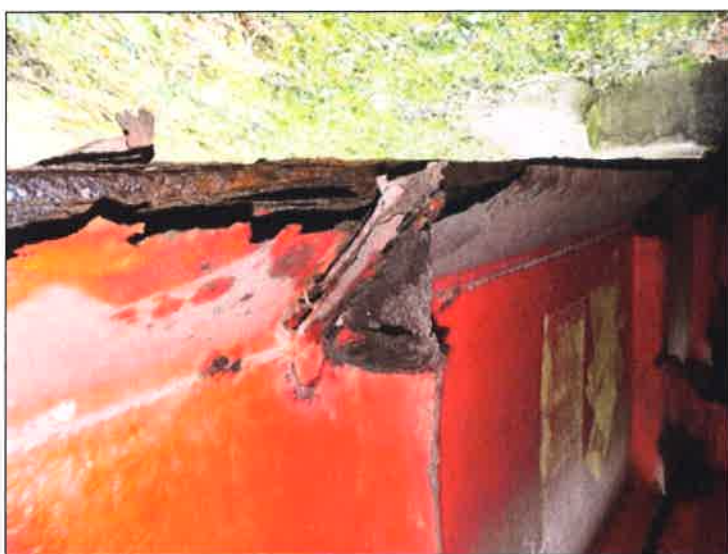
Výrazná koroze dolní pásnice nosníku.

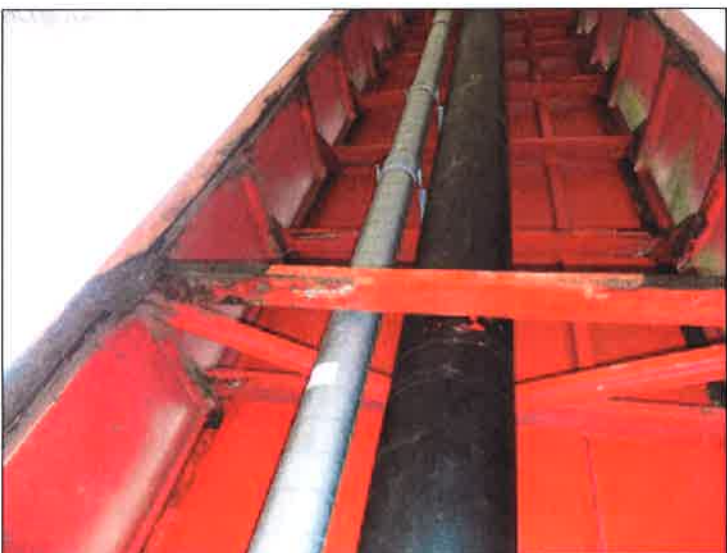
Výrazná koroze dolní pásnice nosníku.

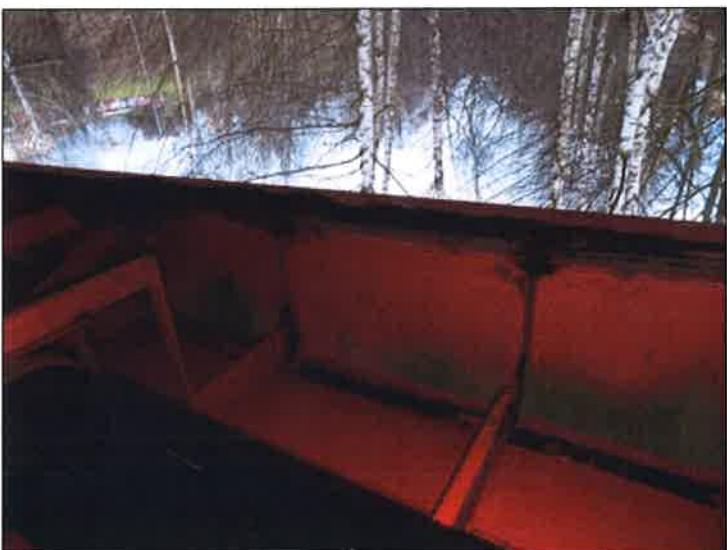
Koroze ocelové konstrukce v místě ztužení.

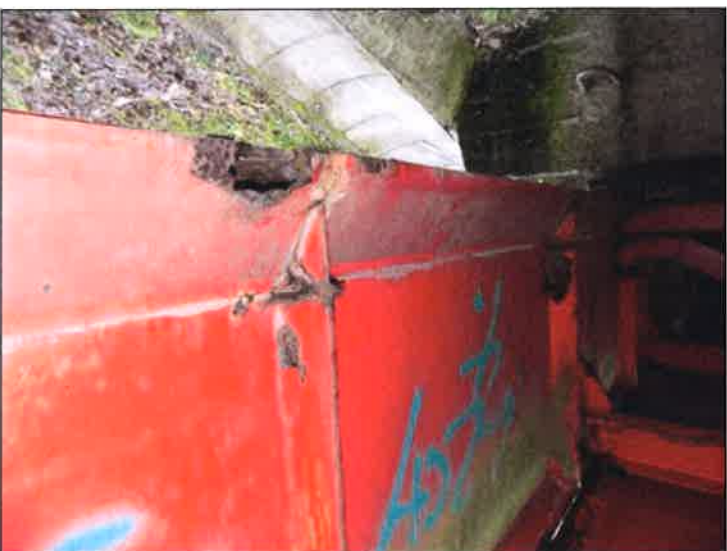
Koroze pásnic nosníku.

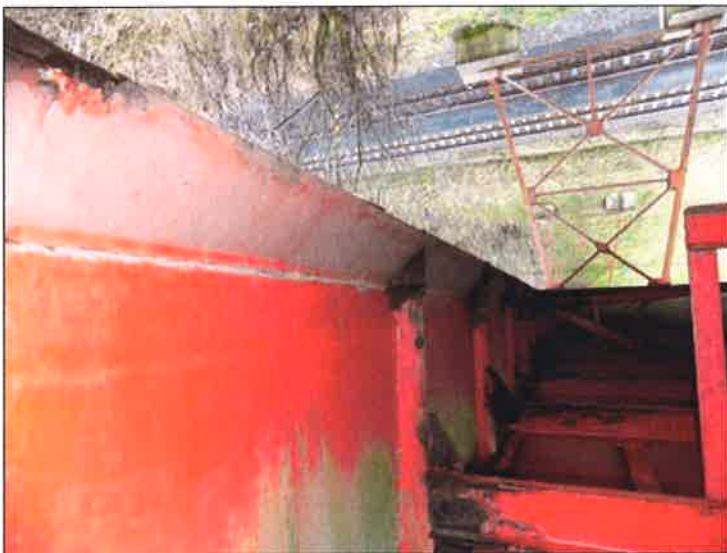
Koroze svislých výztuh ocelového nosníku.

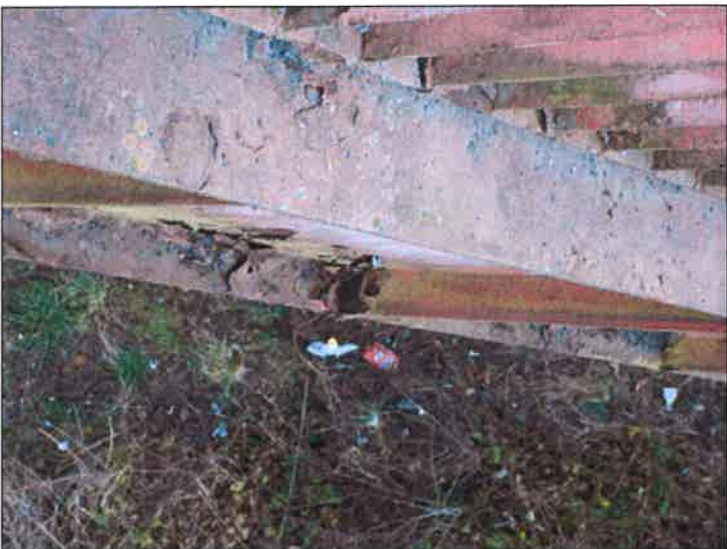
Koroze horní pásnice.

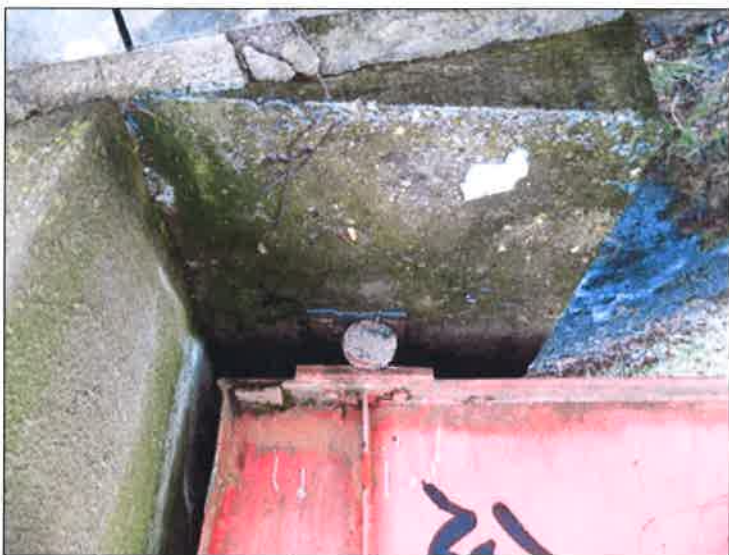
Nastavení pravého ložiska na O4 neodpovídá teplotě konstrukce a prostředí, ložisko neumožňuje dilatační zkrácení od teploty cca 5 °C.

Koroze svislých výztuh ocelového nosníku.

Nastavení pravého ložiska O4 neodpovídá  
teplostě konstrukce a prostředí.

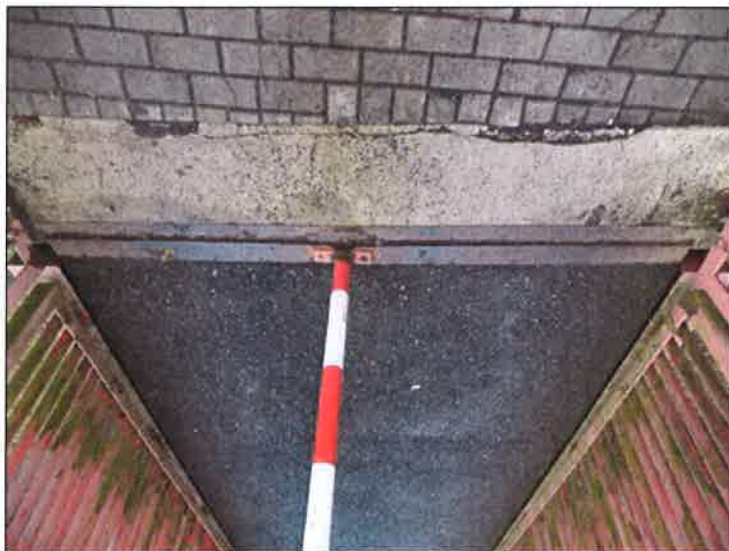
Koroze plechů, plechy jsou již bez protikorozi ochrany.

Degradace závěsné zídky, pohled na mostní  
závěr.

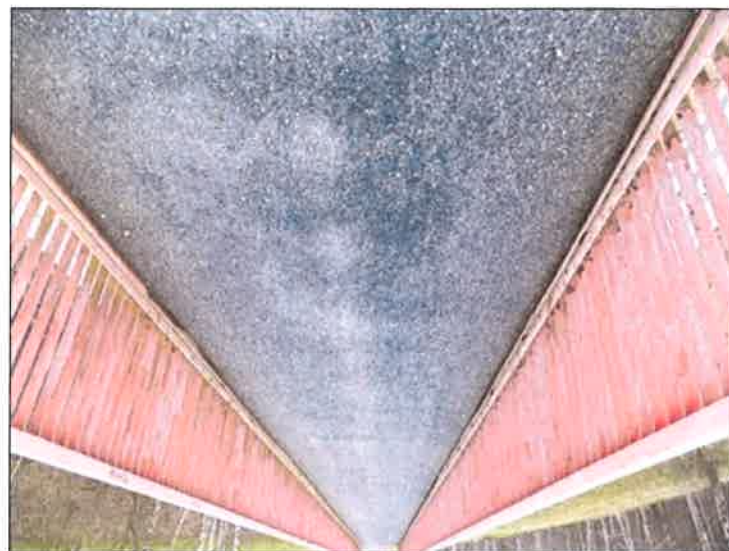
Chodník.

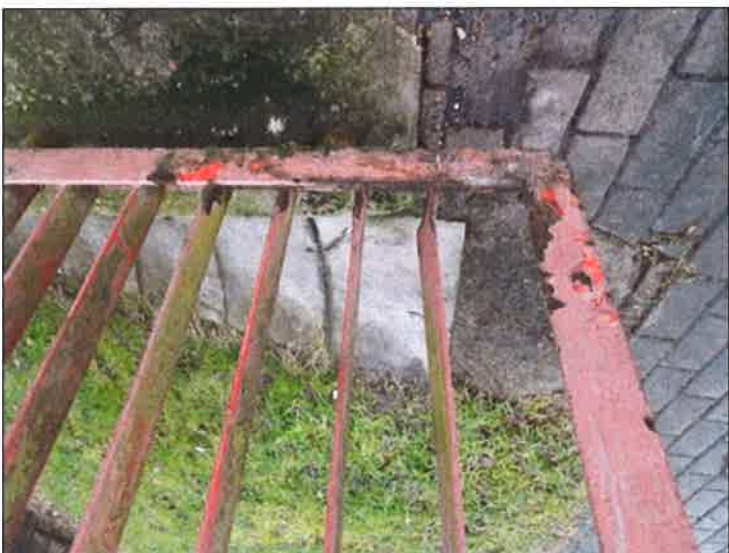
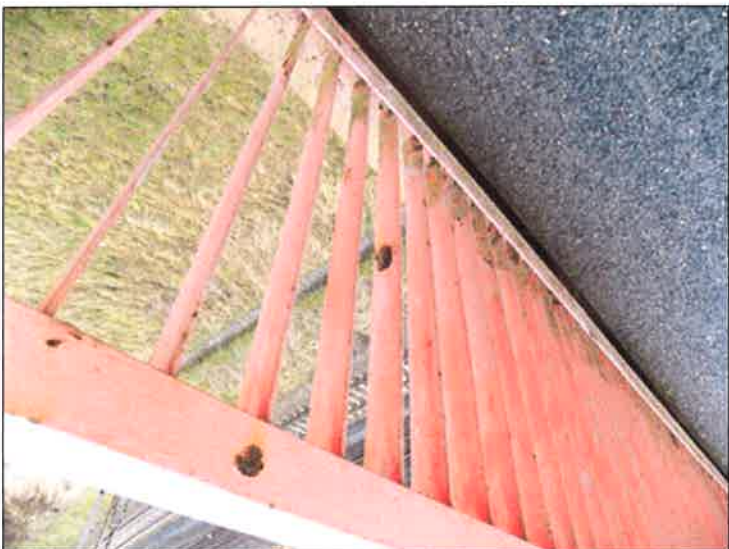
- [4.1] 4.2 Zábradlí Degradace protikoroziní ochrany, místy silná koroze s oslabením průřezu prvku zábradlí.
- [4.2] 4.4 Zábřany protidožkových, kouřové, protínářazové, ledolamy ap. Odpady na horním lici protidožkových zábřan.

Silná koroze zábradlí.
