| Objekt: | CH-04, LÁVKA DYLEŇSKÁ<br>MPM – korozní průzkum | | | Souprava | Označ. přílohy |

# **Most CH - 04**

Lávka pro pěší přes trať ČD mezi ulicemi Antala Staška - Dyleňská

## **MIMOŘÁDNÁ PROHLÍDKA (KOROZNÍ PRŮZKUM)**

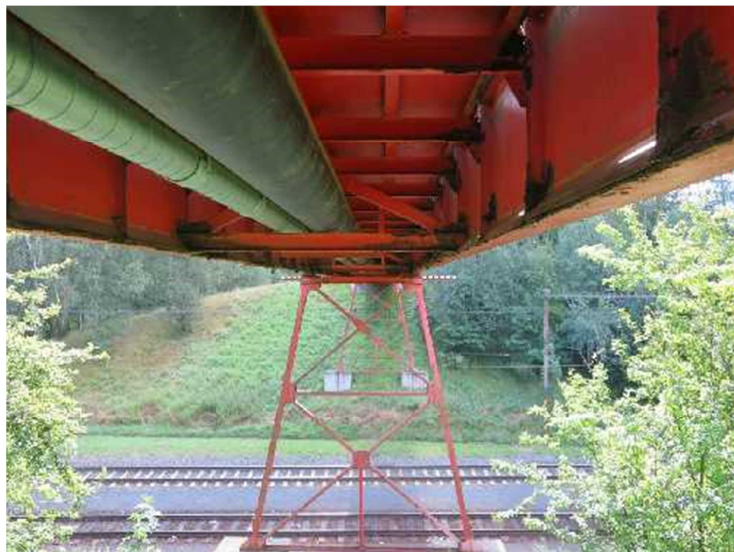
podhled NK od O1

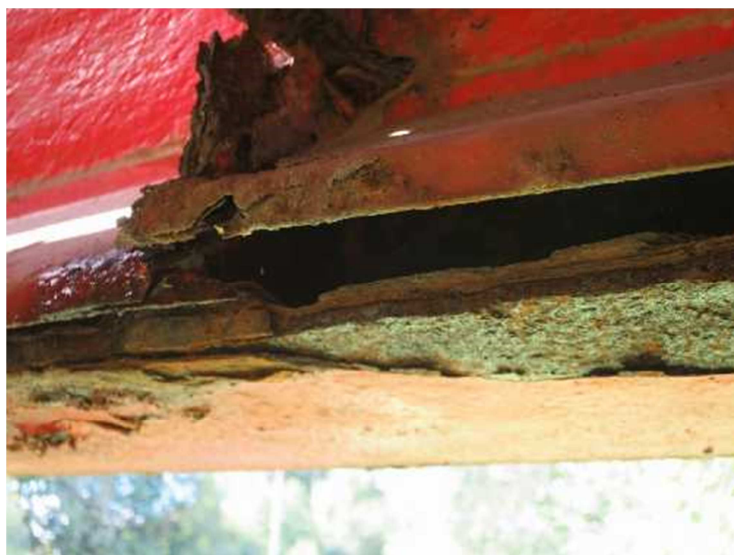
| 3.1 | - hlavní nosníky | Oslabení tloušťky spodní pásnice z 10 mm až na 5 mm (v oblastech u obou opěr). Oslabení tloušťky stojiny z 10 mm až na 0 mm (v oblastech u obou opěr a u dolní pásnice nosníků). Oslabení tloušťky výtuh hlavních nosníků až 50 procent (v oblastech umístění původních příčniců a v oblasti spodní pásnice hlavních nosníků). |

důlková koroze spodní pásnice hlavního nosníku

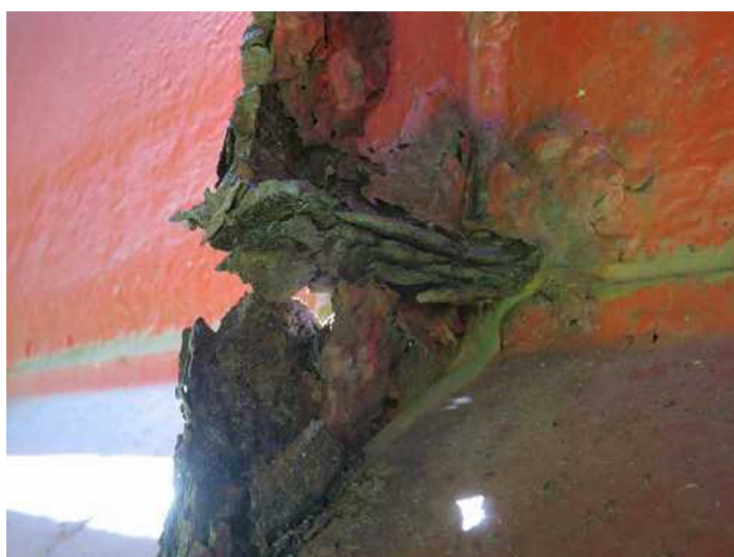
koroze výztuhy hlavního nosníku v místě původního příčnicku

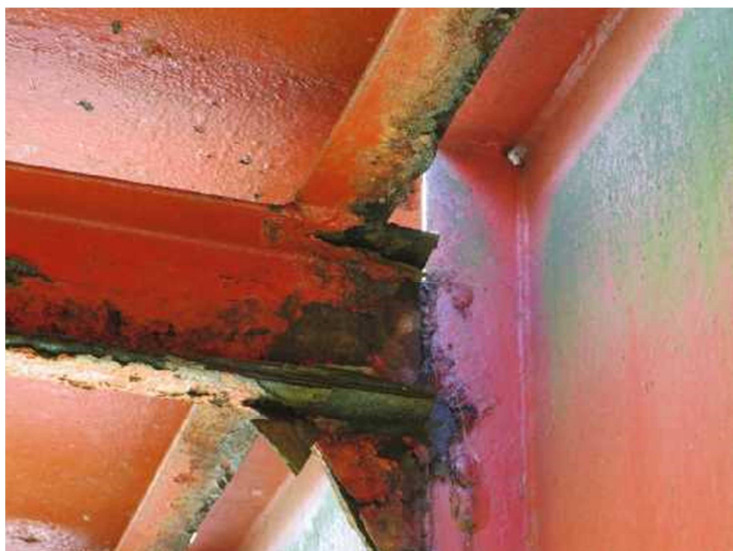
| 3.2 | - příčnický | Oslabení průřezové plochy příčnicku (U160) až o 35 procent (v oblastech styčnickových plechů u výztuh hlavních nosníků). |

koroze příčnicku mostovky v oblasti styčnickového plechu

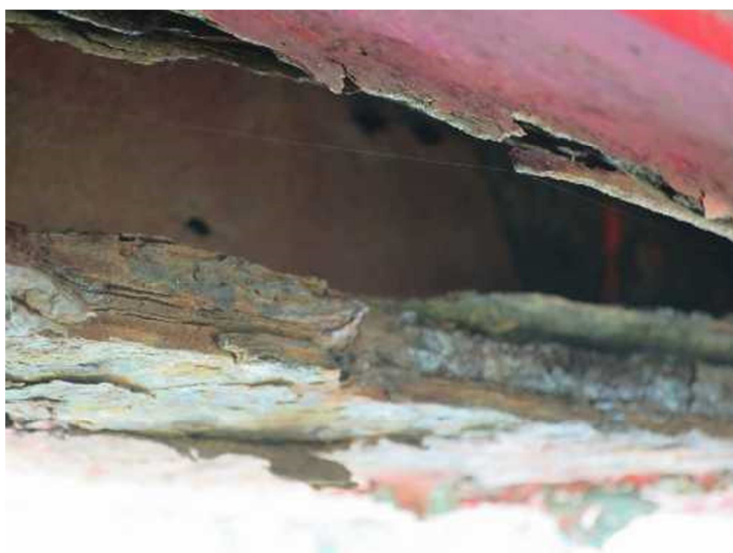
výrazné oslabení tloušťky spodní pásnice hlavního nosníku

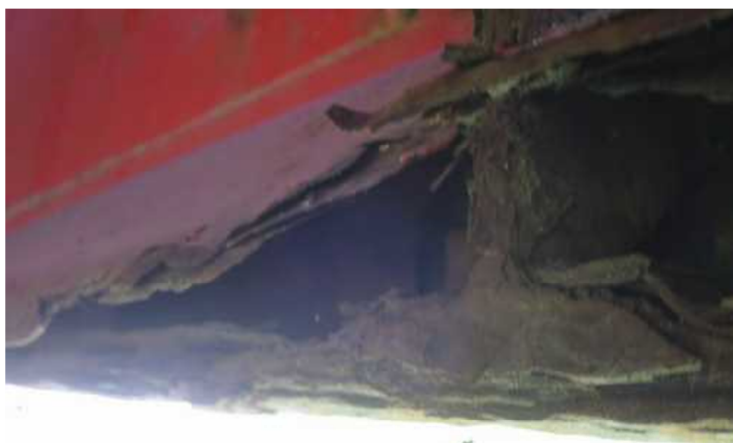
totální koroze spodní pásnice a výztuhy hlavního nosníku

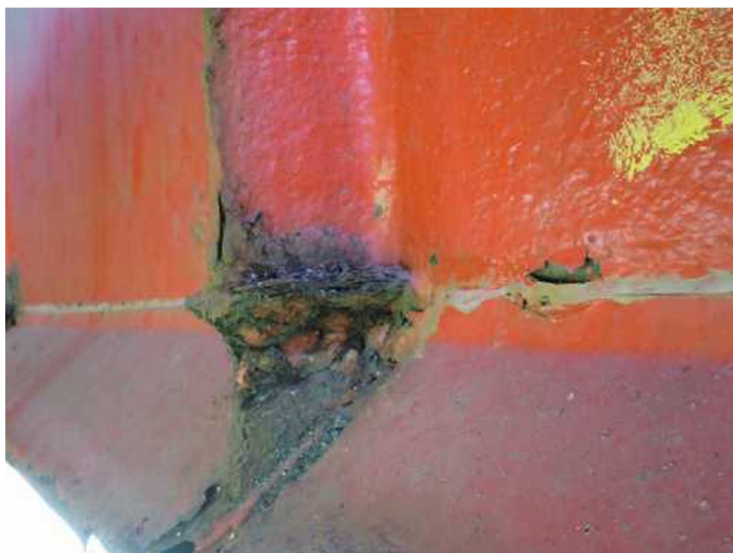
korozní oslabení výztuhy hlavního nosníku v místě původního příčníku

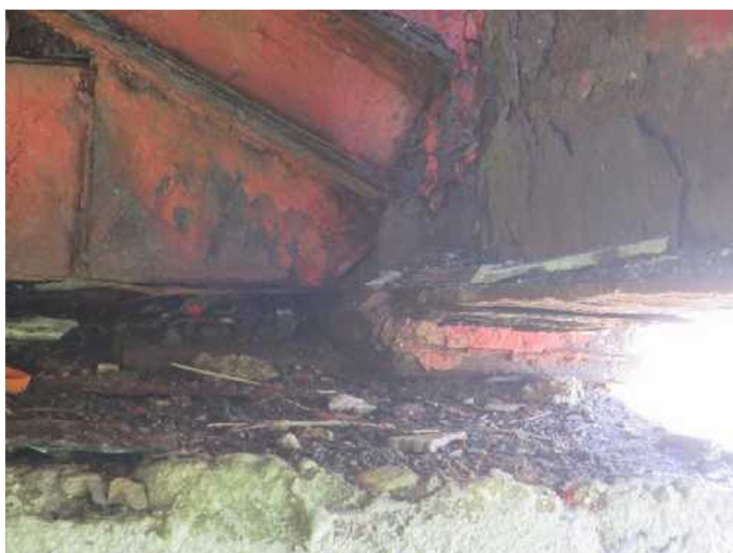
uložení NK na pevné ložisko u opěry 1 - výrazné korozní oslabení všech dotčených prvků

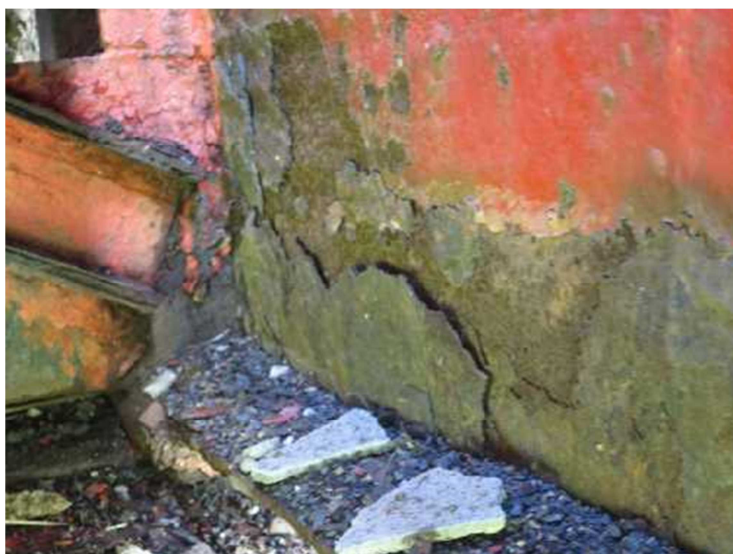
DTTO - detail koroze stojiny hlavního snoníku

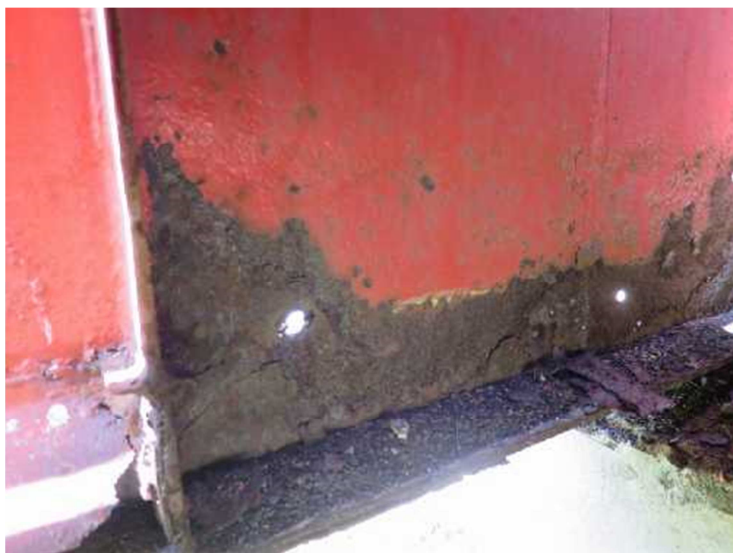
DTTO - s úplným proreznutím plechu stojiny

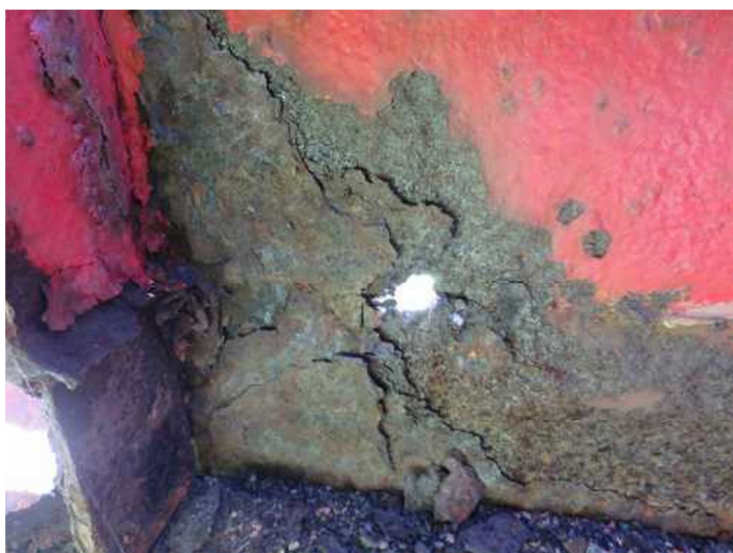
DTTO - detail

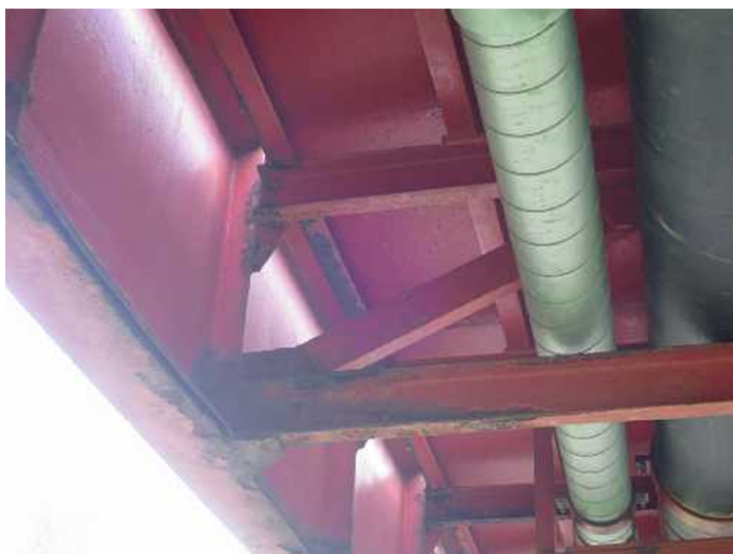
koroze spodní pásnice hlavního nosníku v poli

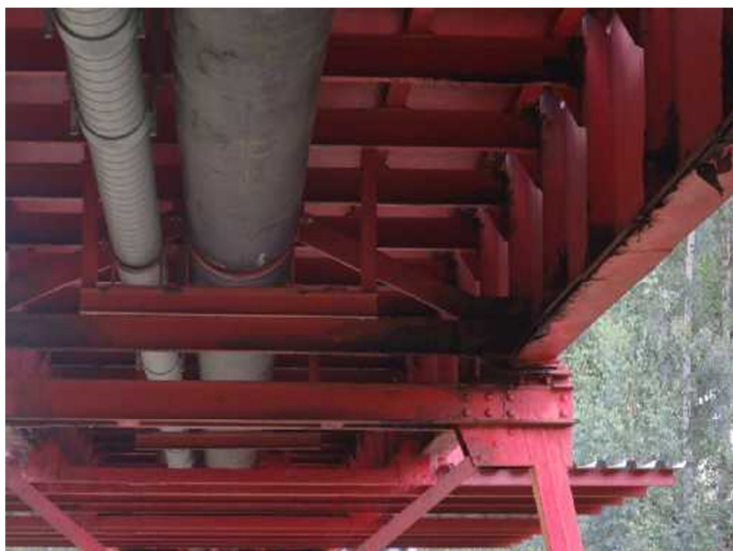
| 3.6 | - mezilehlá ztužidla | Oslabení průřezové plochy prvků mezilehlých ztužidel je až o 30 procent (v oblastech napojení na spodní pásnice hlavních nosníků). |

koroze prvků mezilehlého ztužidla nad kyvnou stojkou pilíře

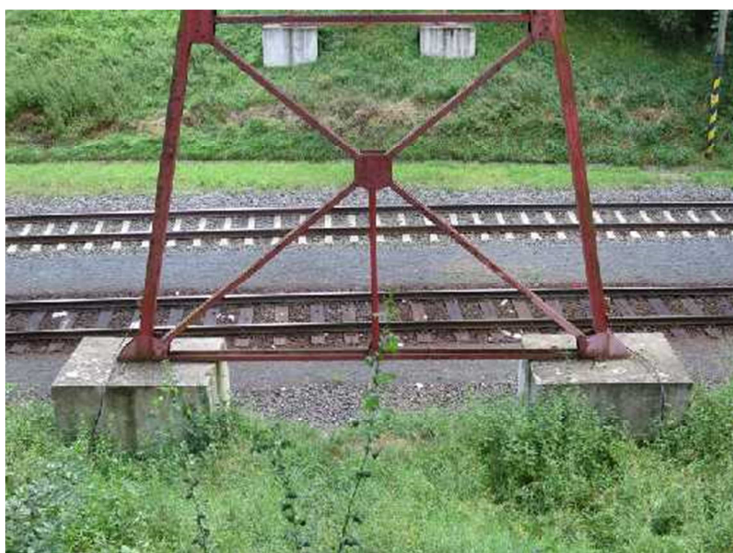
kyvná stojka pilíře - osazení na základové bloky

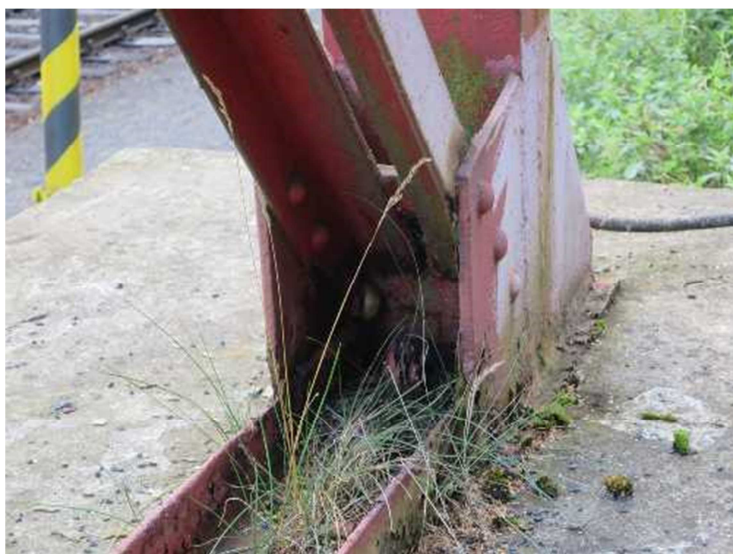
| 2.1 | Mostní podpěry<br>Pilíře | Oslabení průřezové plochy prvků kyvných stojek mezilehlých pilířů je až o 20 procent (v oblastech styčnicků). Oslabení průřezové kotev kyvných stojek mezilehlých pilířů do základových bloků je až o 50 procent. |

DTTO - detail zanesení a koroze kotevních prvků.

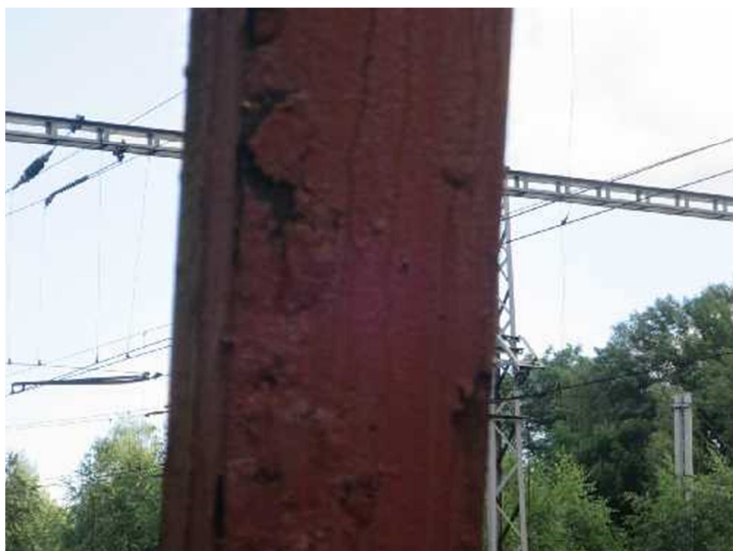
koroze svislého prvku kyvné stojky pilíře  
- detail

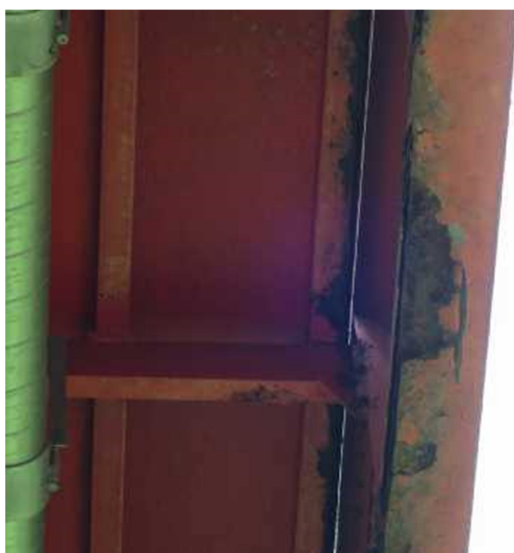
detail koroze spodní pásnice hlavního  
nosníku v poli

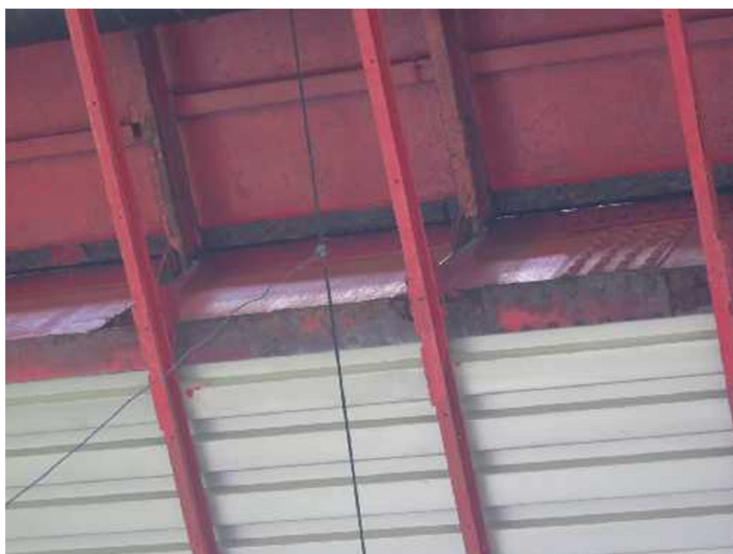
DTTO v oblasti protidotykových štítů

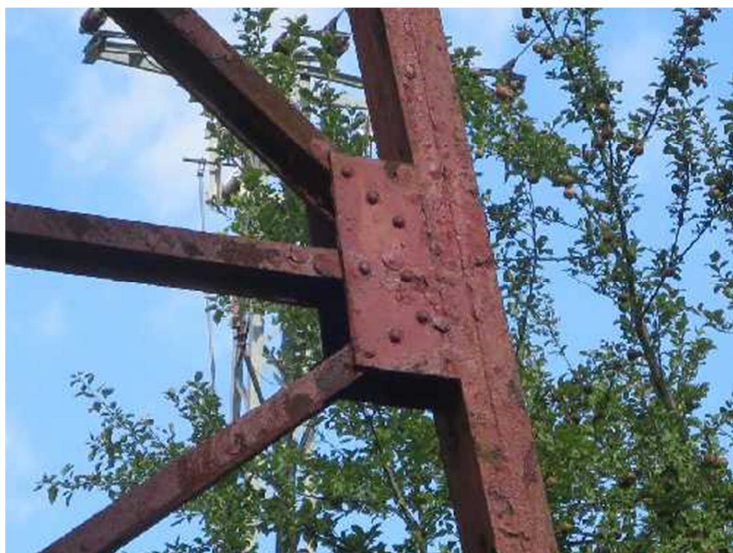
koroze prvků ztužení kyvné stojky pilíře

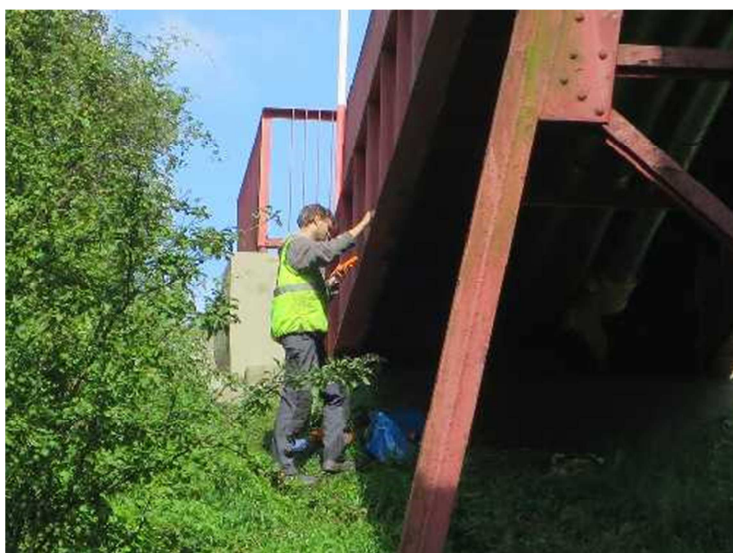
měření oslabení prvků NK pomocí ultrazvuku

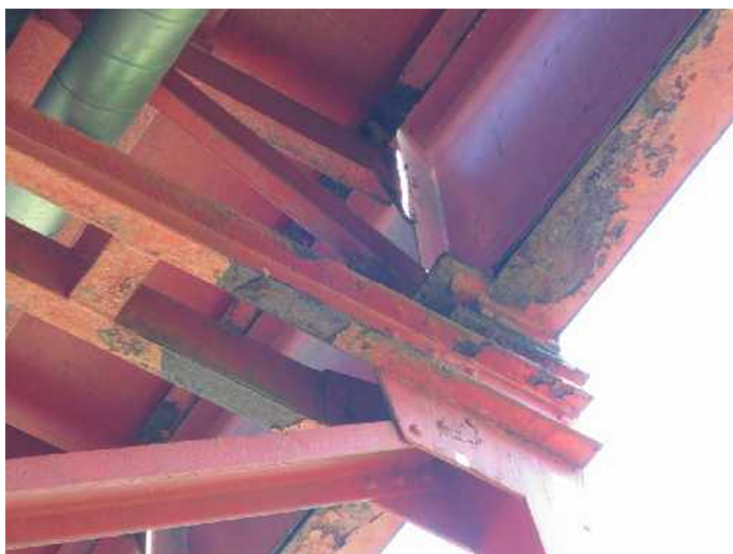
koroze dotčených prvků v oblasti osazení NK na kyvnou stojku

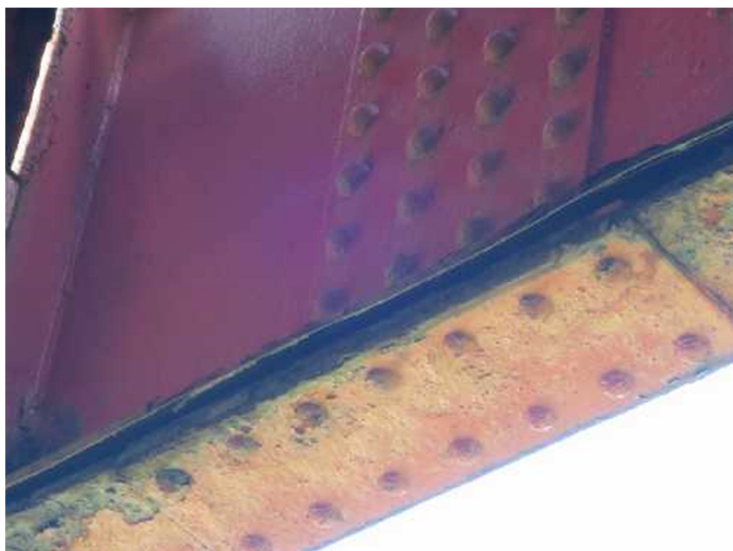
detail koroze spodní pásnice hlavního nosníku v místě styku

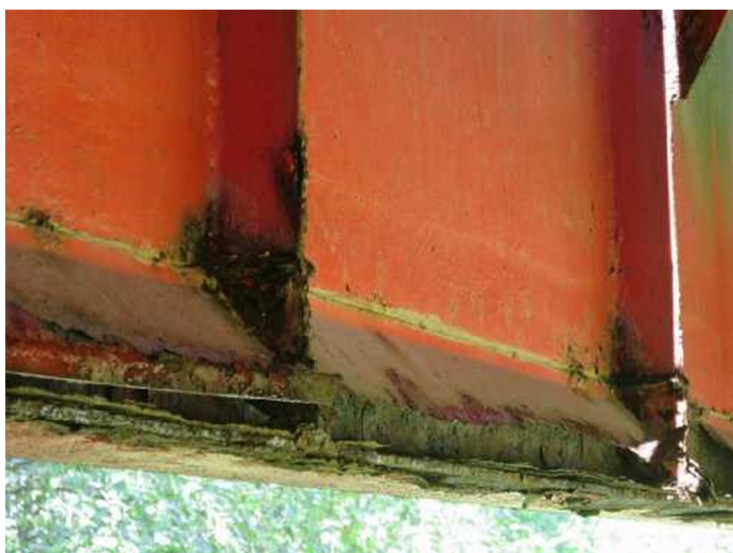
oslabení dolní pásnice hlavního nosníku u O2

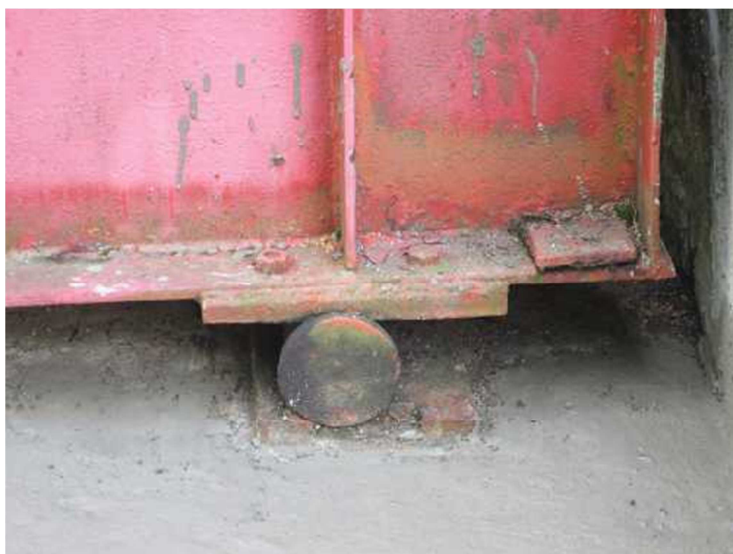
| 4.1 | Ložiska | Funkce pohyblivého ložiska na O2 je omezena s ohledem na nevyhovující nastavení. |

Uložení NK na pohyblivé ložisko na O2

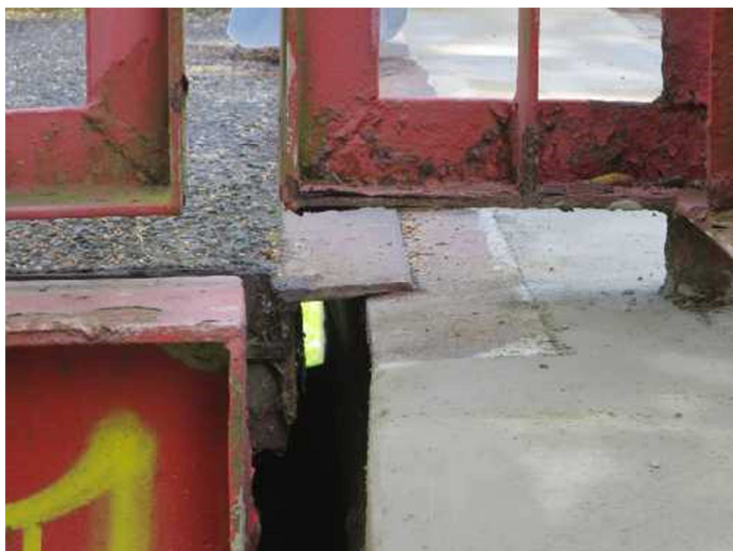
detail MZ nad O2

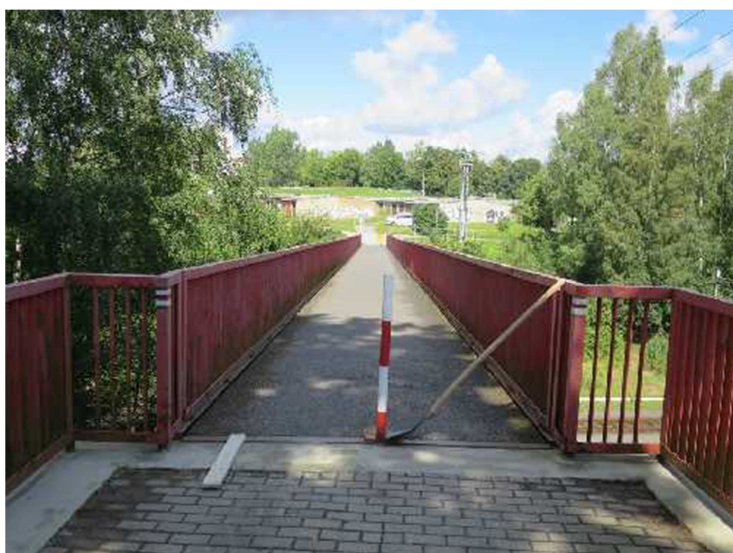
příčné uspořádání na lávce

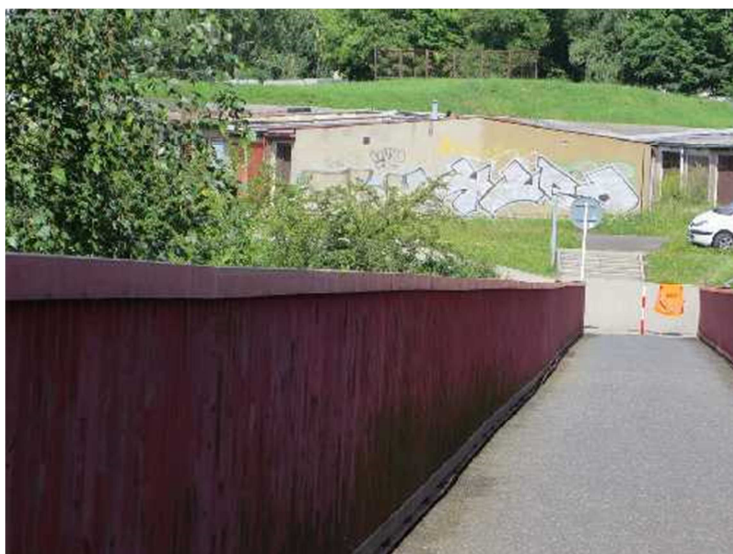
| 3.3 | Obecně | Zjištěné oslabení průřezových ploch rozhodujících prvků nosné konstrukce koroze je zásadní. Konstrukci se již nevyplatí opravovat. Nosná konstrukce vykazuje v jednotlivých polích znatelný průhyb. |

u zábradlí je patrna svislá deformace NK  
uprostřed rozpětí jednotlivých polí
