# **Most CH - 04**

Lávka pro pěší přes trať ČD mezi ulicemi Antala Staška - Dyleňská

## **MIMOŘÁDNÁ PROHLÍDKA**

Datum provedení prohlídky: 11.8.2016

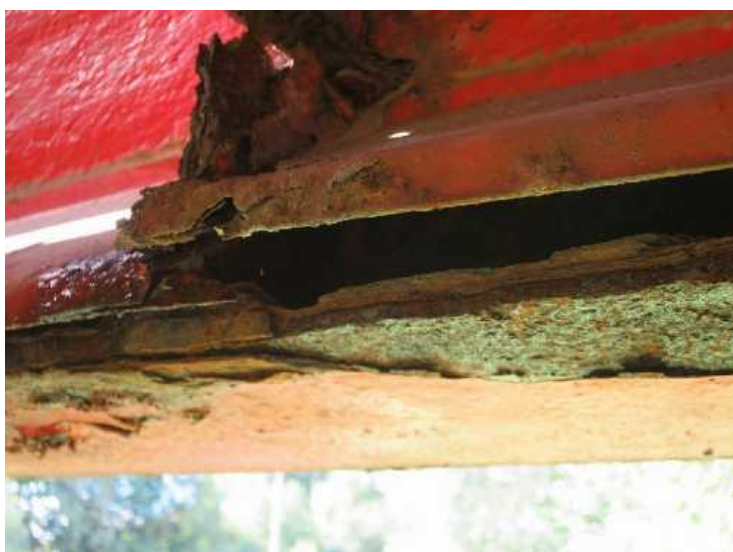
3. Nosná konstrukce
- 3.1 - hlavní nosníky Oslabení tloušťky spodní pásnice z 10 mm až na 5 mm (v oblastech u obou opěr).Oslabení tloušťky stojiny z 10 mm až na 0 mm (v oblastech u obou opěr a u dolní pásnice nosníků).Oslabení tloušťky výztuh hlavních nosníků až 50 procent (v oblastech umístění původních příčnicků a v oblasti spodní pásnice hlavních nosníků).

důlková koroze spodní pásnice hlavního nosníku

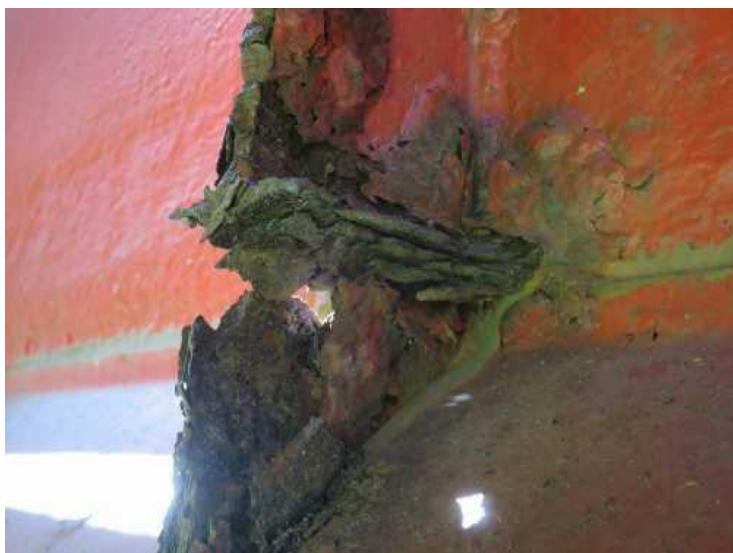
koroze výztuhy hlavního nosníku v místě původního příčnicku

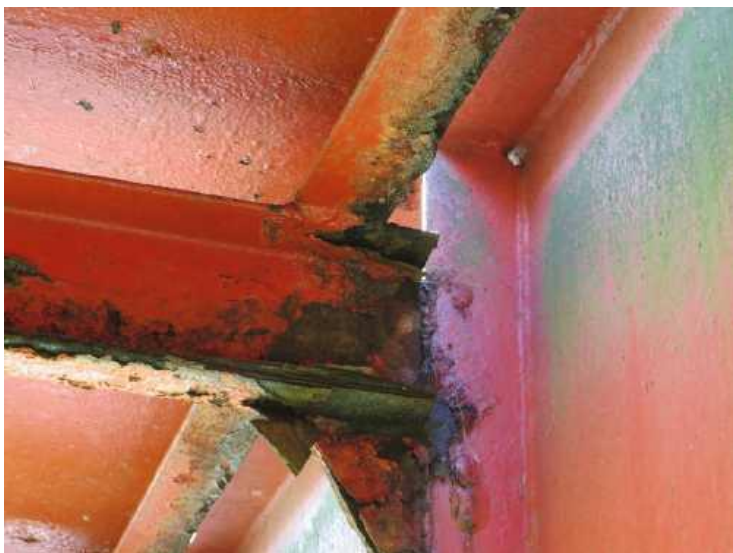
- 3.2 Oslabení průřezové plochy příčnicku (U160) až o 35 procent (v oblastech styčnickových plechů u výztuh hlavních nosníků).

koroze příčnicku mostovky v oblasti styčnickového plechu

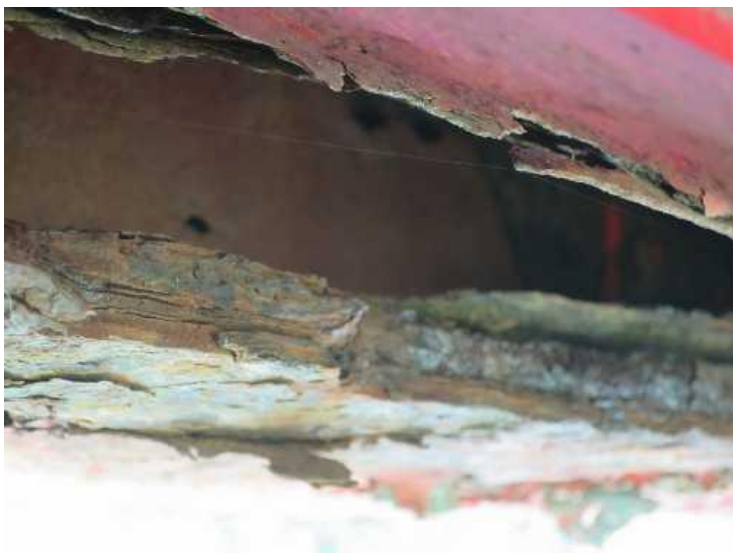
výrazné oslabení tloušťky spodní pásnice hlavního nosníku

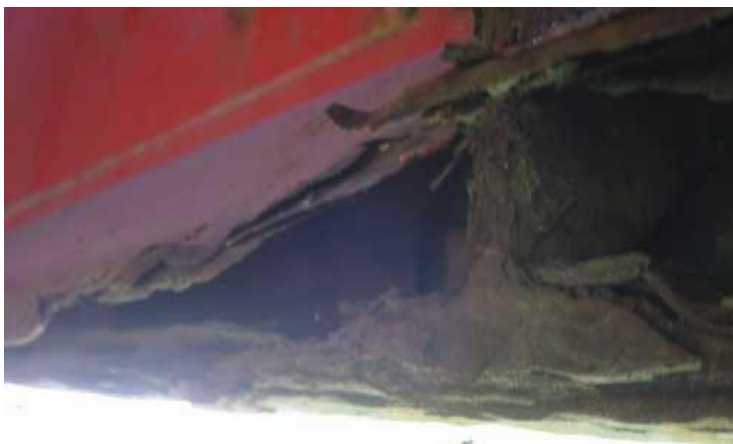
totální koroze spodní pásnice a výztuhy hlavního nosníku

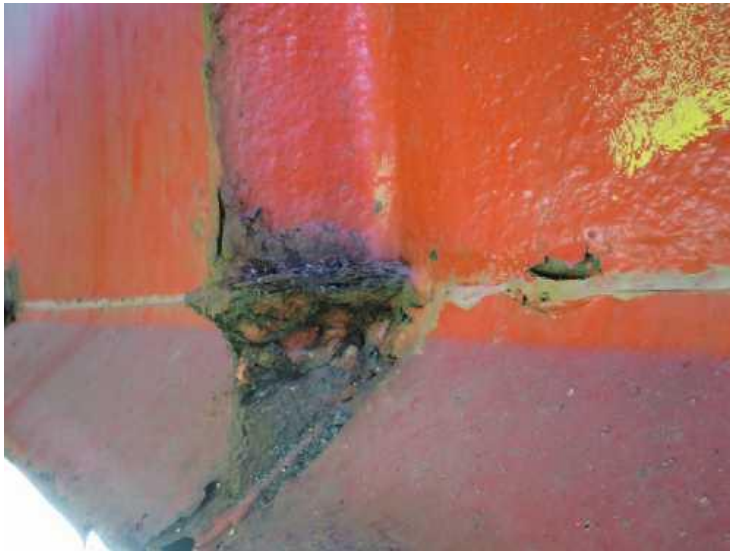
korozní oslabení výztuhy hlavního nosníku v místě původního příčníku

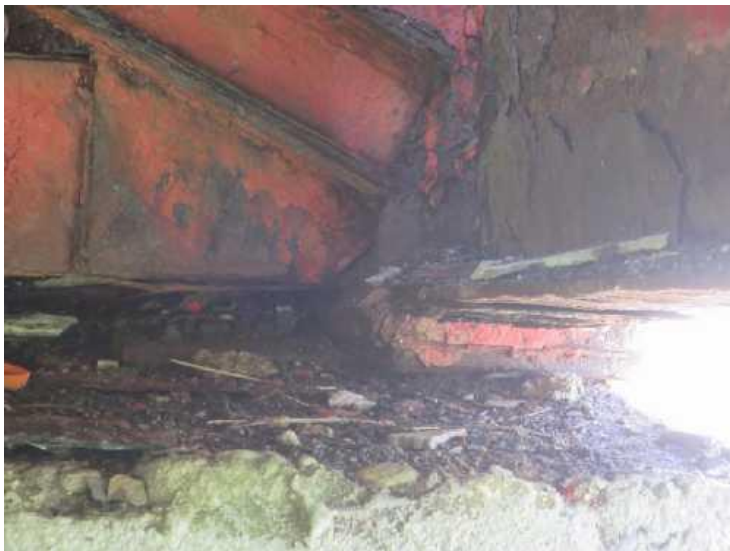
uložení NK na pevné ložisko u opěry 1 - výrazné korozní oslabení všech dotčených prvků

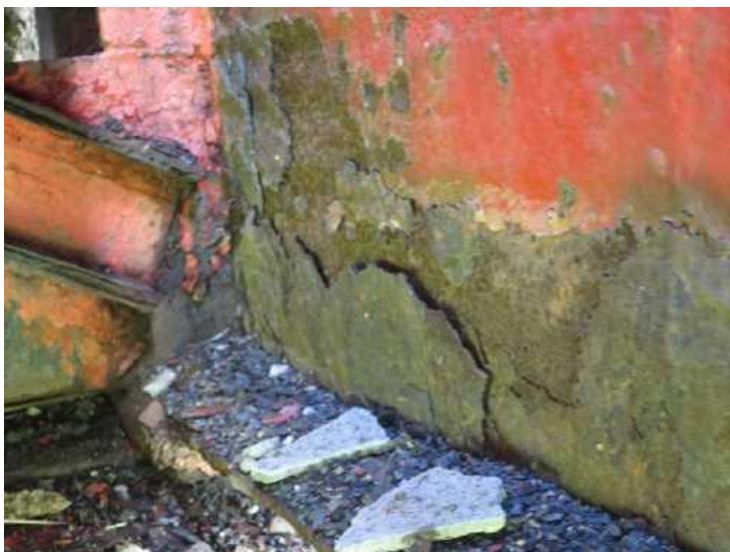
DTTO - detail koroze stojiny hlavního snovníku

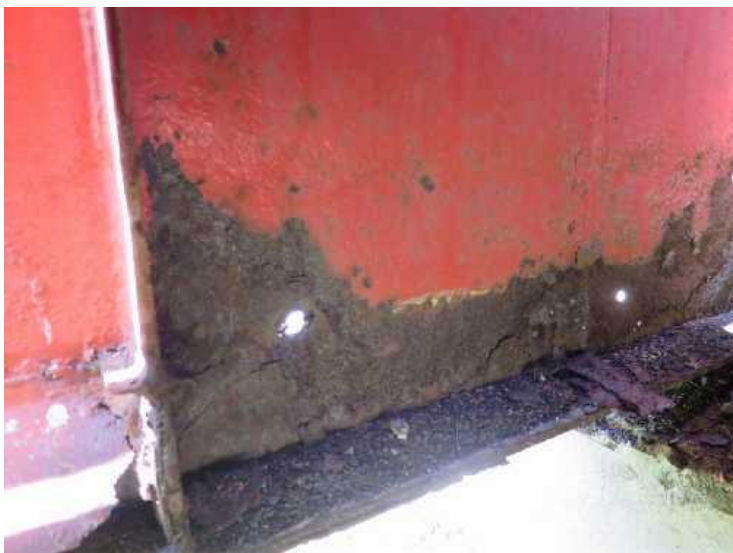
DTTO - s úplným proreznutím plechu stojiny

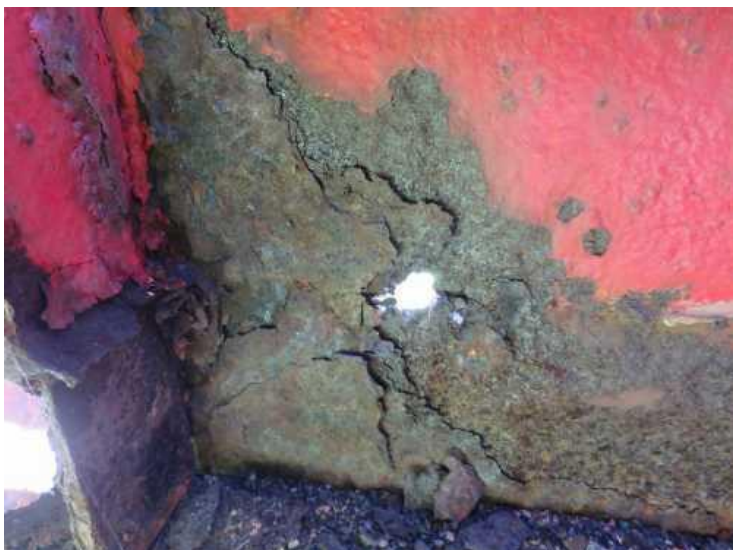
DTTO - detail

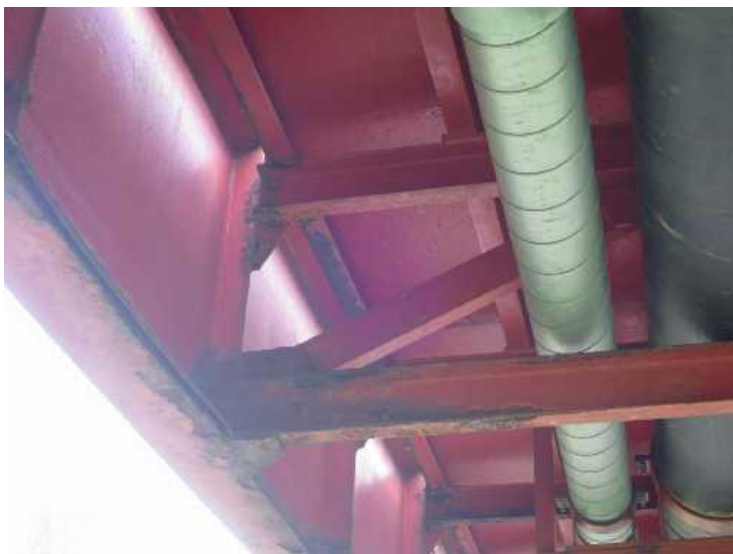
koroze spodní pásnice hlavního nosníku  
v poli

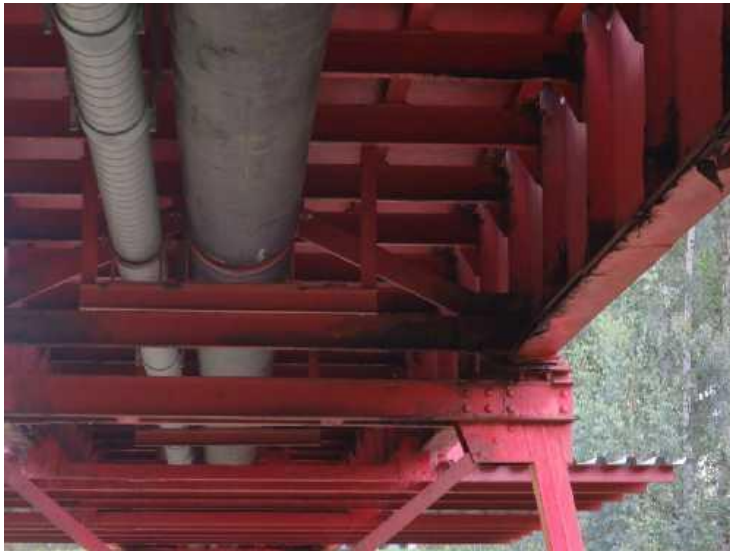
| 3.6 | - mezilehlá ztužidla | Oslabení průřezové plochy prvků mezilehlých ztužidel je až o 30 procent (v oblastech napojení na spodní pásnice hlavních nosníků). |

koroze prvků mezilehlého ztužidla nad kyvnou stojkou pilíře

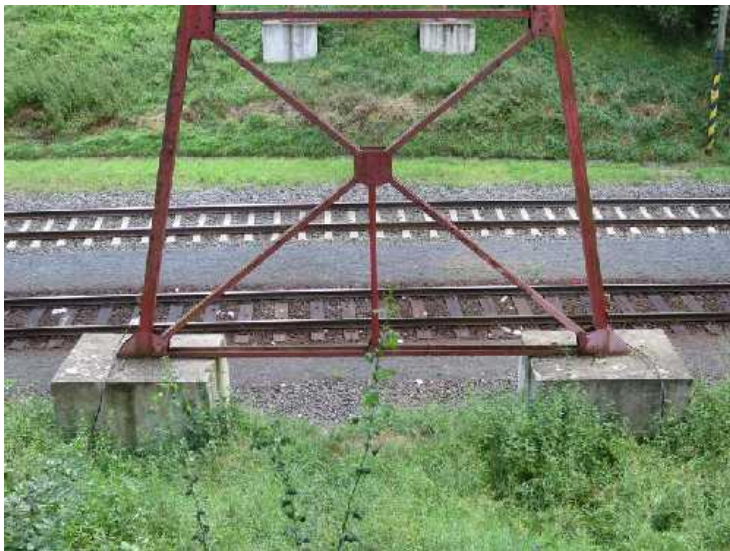
kyvná stojka pilíře - osazení na základové bloky

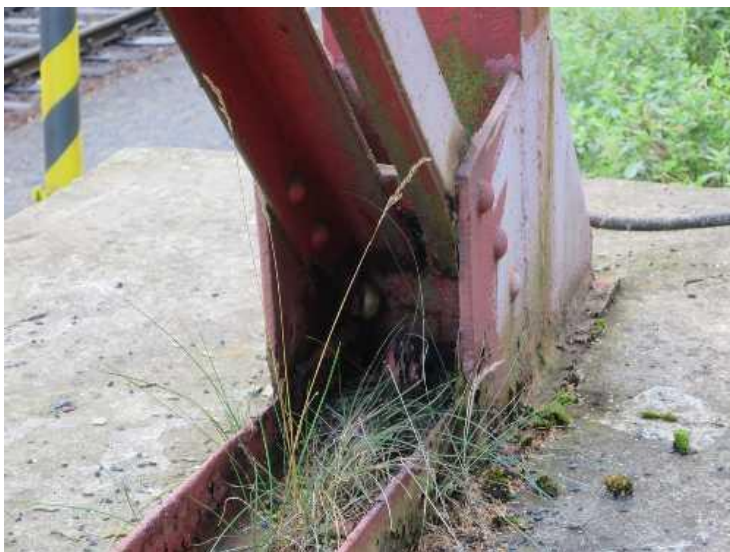
2. Mostní podpěry, křídla, čelní zdi
- 2.1 Mostní podpěryPilíře Oslabení průřezové plochy prvků kyvných stojek mezilehlých pilířů je až o 20 procent (v oblastech styčnicků).Oslabení průřezové kotev kyvných stojek mezilehlých pilířů do základových bloků je až o 50 procent.

DTTO - detail zanesení a koroze kotevních prvků.

- Očistit prvky nosné konstrukce, kyvných stojek mezilehlých pilířů a úložné prahy opěr pod úrovní

mostovky od nánosů a nečistot.

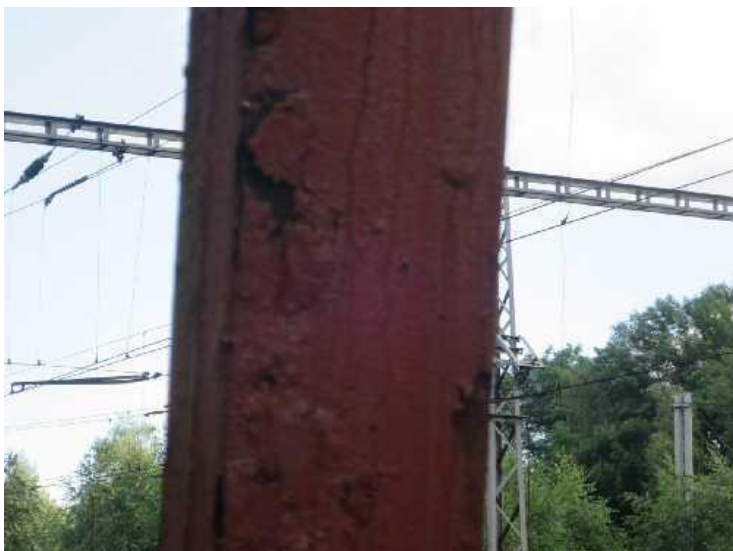
koroze svislého prvku kyvné stojky pilíře  
- detail

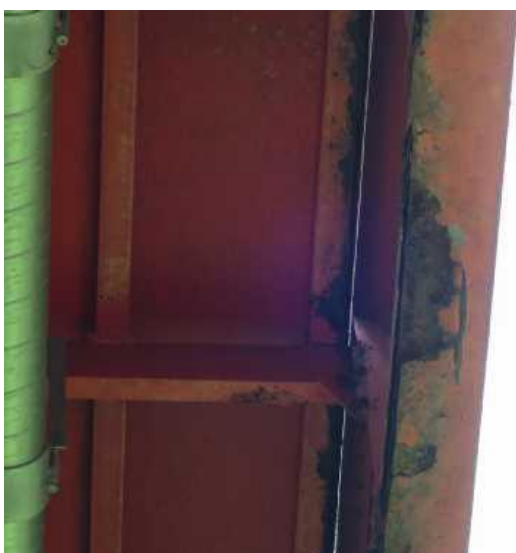
detail koroze spodní pásnice hlavního  
nosníku v poli

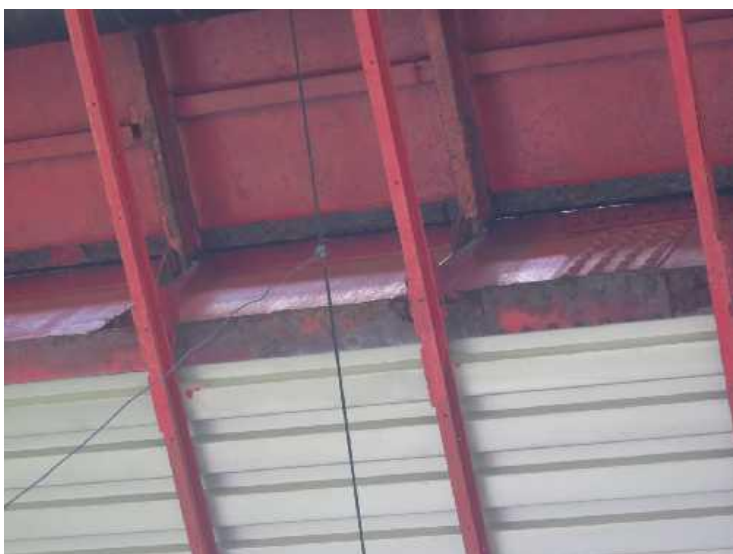
DTTO v oblasti protidotykových štítů

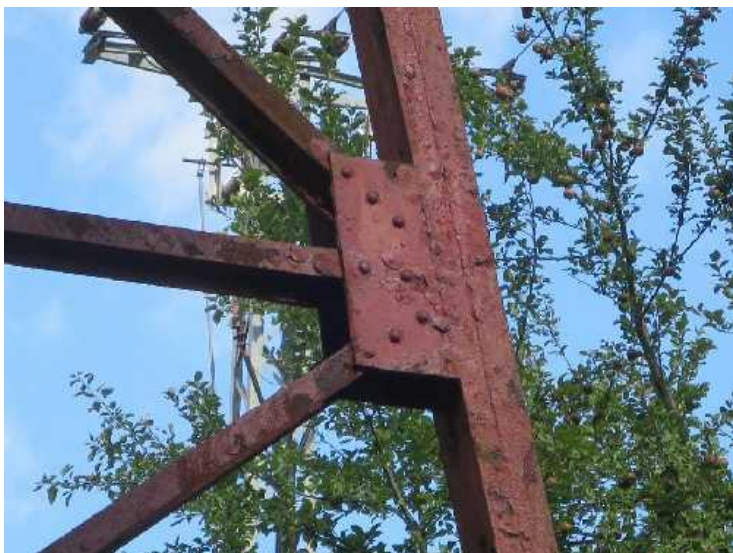
koroze prvků ztužení kyvné stojky pilíře

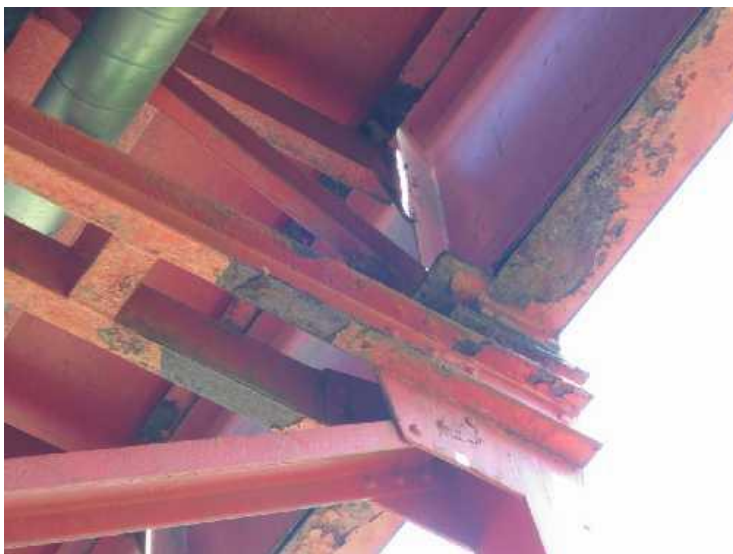
koroze dotčených prvků v oblasti osazení NK na kyvnou stojku

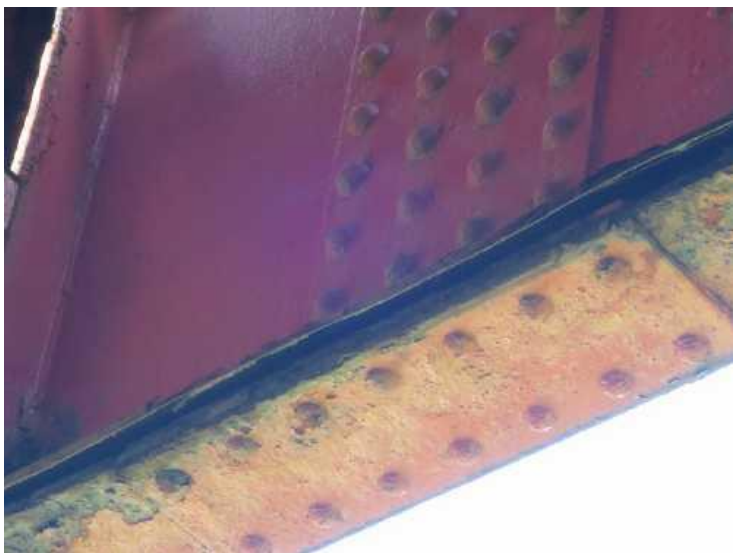
detail koroze spodní pásnice hlavního nosníku v místě styku

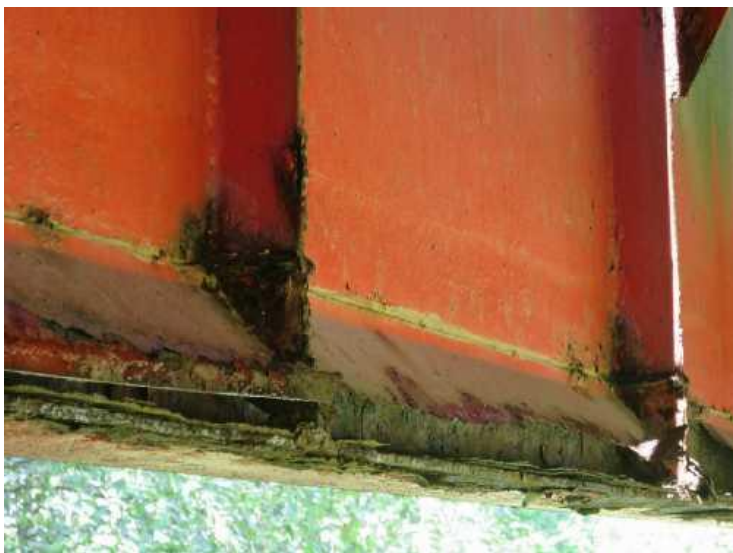
oslabení dolní pásnice hlavního nosníku u O2

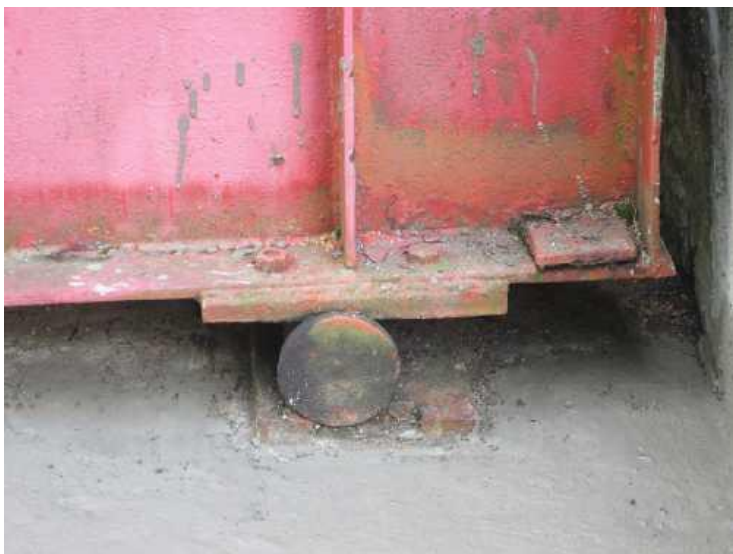
| 4.1 | Ložiska | Funkce pohyblivého ložiska na O2 je omezena s ohledem na nevyhovující nastavení. |

Uložení NK na pohyblivé ložisko na O2

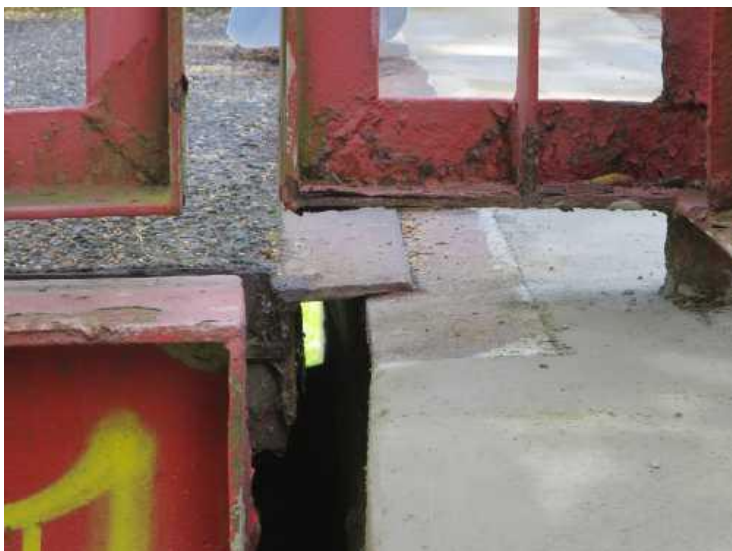
detail MZ nad O2

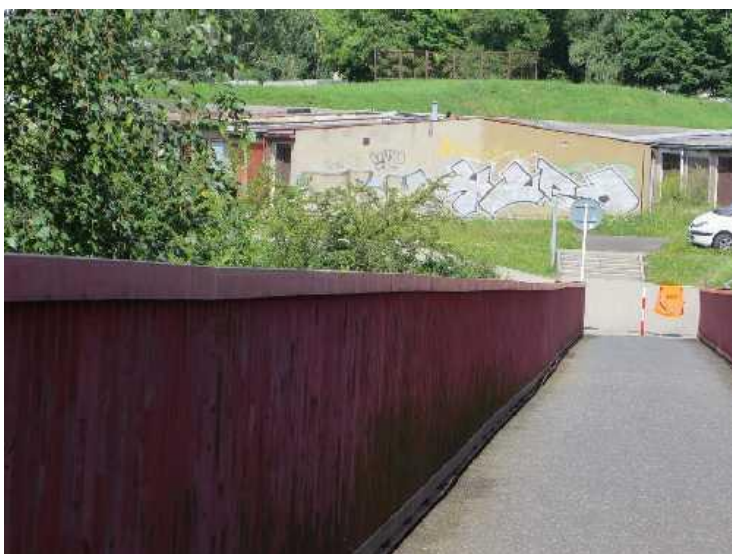
| 3.3 | Obecně | Zjištěné oslabení průřezových ploch rozhodujících prvků nosné konstrukce koroze je zásadní. Konstrukci se již nevyplatí opravovat. Nosná konstrukce vykazuje v jednotlivých polích znatelný průhyb. |

u zábradlí je patrna svislá deformace NK  
uprostřed rozpětí jednotlivých polí
