Propustek CH - 01P

Cyklostezka Waldssasen-Cheb SO-201

HLAVNÍ PROHLÍDKA

Datum provedení prohlídky: 7.2.2017

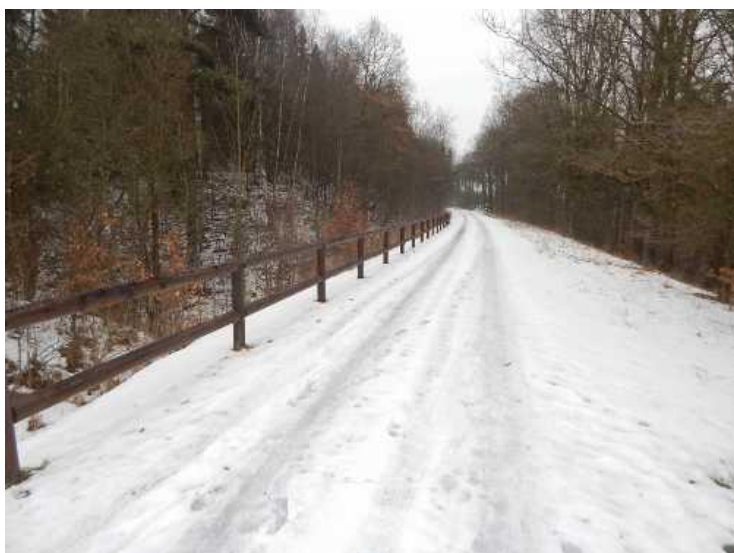
Šířkové uspořádání ve směru staničení,
na levé straně je osazeno zábradlí.

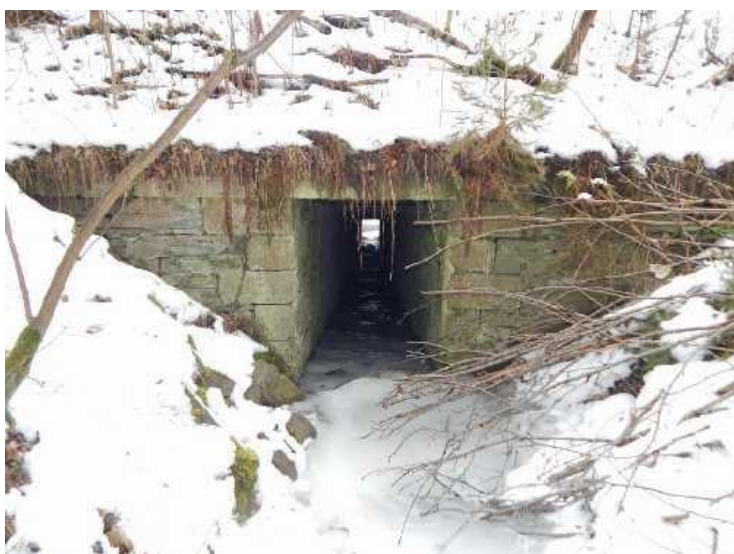
Pohled na levou stranu objektu.

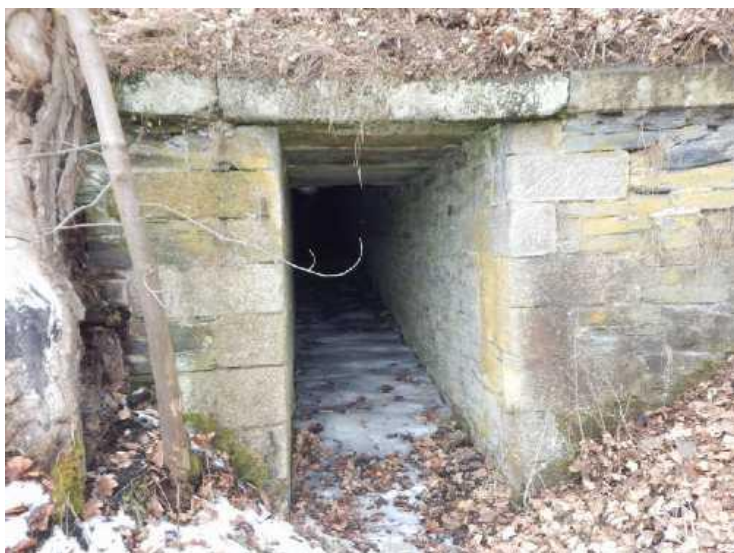
Pohled na pravou stranu objektu.

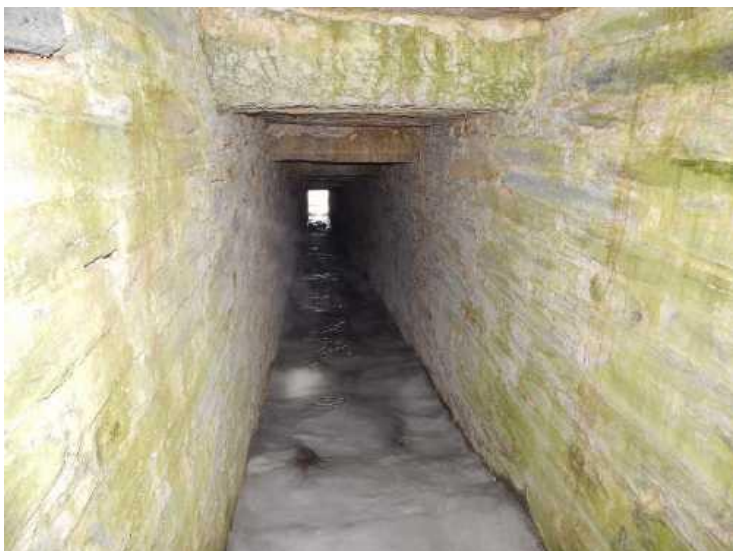
| 9.2 | Zpevnění koryta | Dlažba zpevnění koryta je částečně rozplavena. |

Pohled do otvoru, koryto bylo při provádění HPM zaledněno.

- Předláždit zpevnění koryta potoka.
- Přespárovat a dozdít zdivo křídel a opěr v místech poruch.
- Odstranit vegetaci z okolí čel a křídel propustku.
- Vyčistit a podbetonovat částečně podemleté úseky odvodňovacích skluzů.

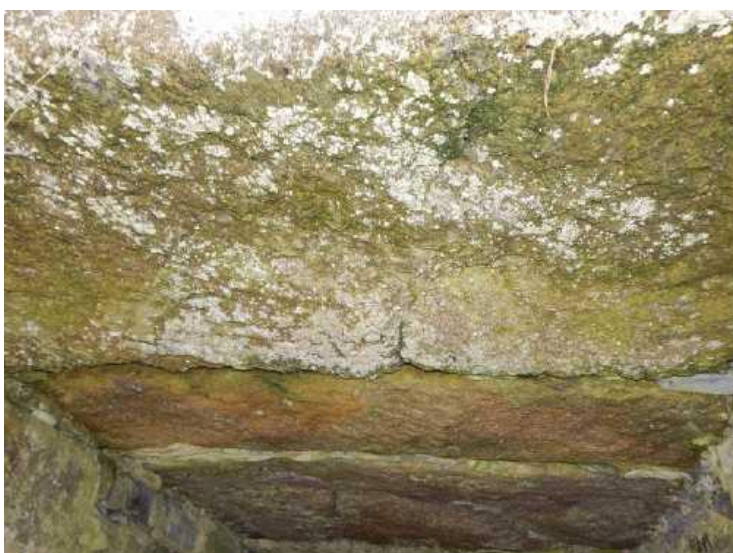
| 3.1 | | Sparami mezi kamennými deskami prosakuje voda, což není s ohledem na typ konstrukce významná závada. Dvě kamenné desky jsou v místě vypadlého zdiva opěry OP1 nedostatečně podporovány. |

Detail spodního líce kamenné desky.

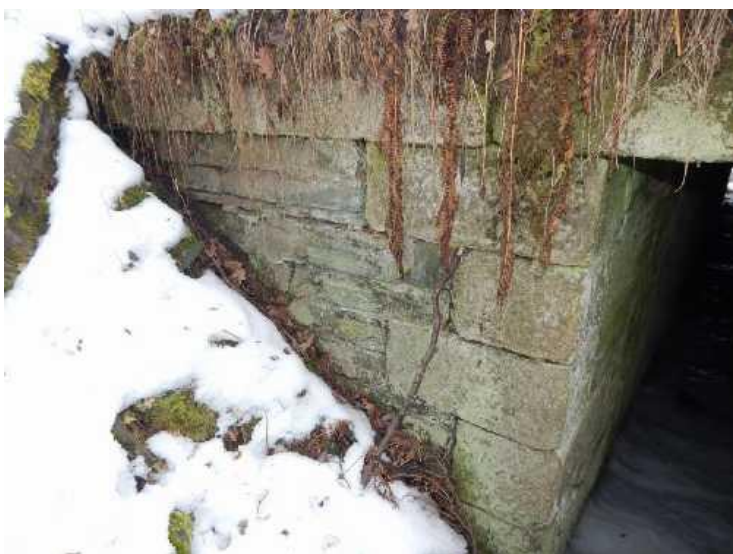
| 2.1 | Křídla | Zdivo křídel je narušené, ze zdiva je vyplavována spárová malta, dochází k lokálnímu uvolňování kamenů ze zdiva. Ve sparách místy uchycena drobná vegetace. V hroším stavu jsou křídla u opěry OP2. |
| 2.3 | Čela | V okolí čel propustků a křídel je velké množství vegetace. |

Levé křídlo u opěry OP2. Hlubkově vyplavené spárování. Vegetace v okolí propustky.

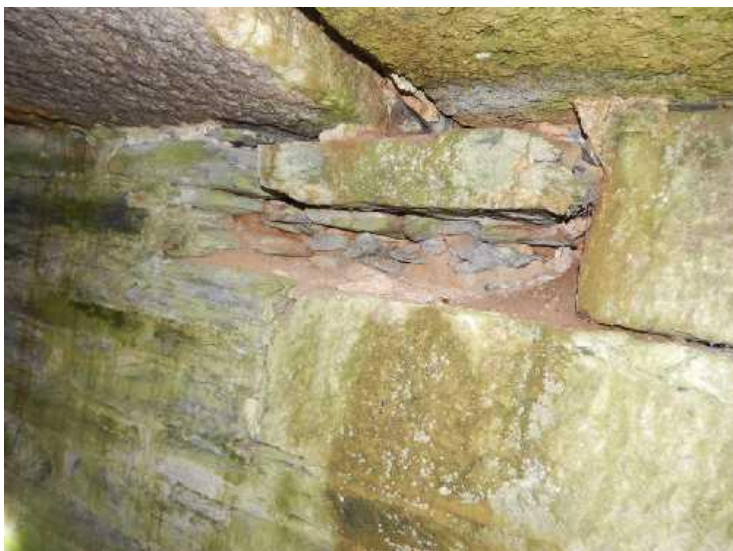
| 2.2 | Podpěry | Zdivo opěr je narušené, ze zdiva je vyplavována spárová malta, dochází k lokálnímu uvolňování kamenů ze zdiva a to konkrétně v levé části opěry OP1 z úrovně úložného prahu (nosná konstrukce je zde nedostatečně podporována), v patě opěry OP2 ve střední části a na pravé části zdiva opěry OP2 je plošně vyplavení spárová malta. |

Detail vypadlého kamene úložného prahu opěry OP1 na levé straně.

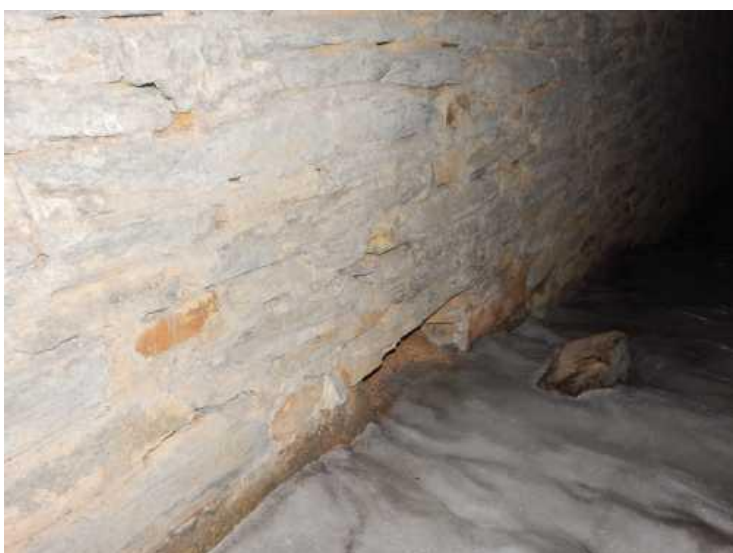
Detail vypadlého kamene v patě opěry OP2 ve střední části.

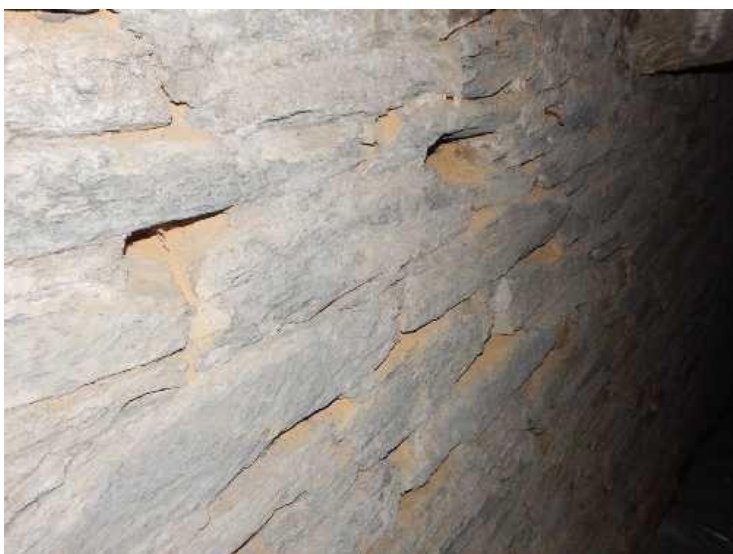
Hlubkově vyplavené spárování zdiva opěry OP2 na pravé části.

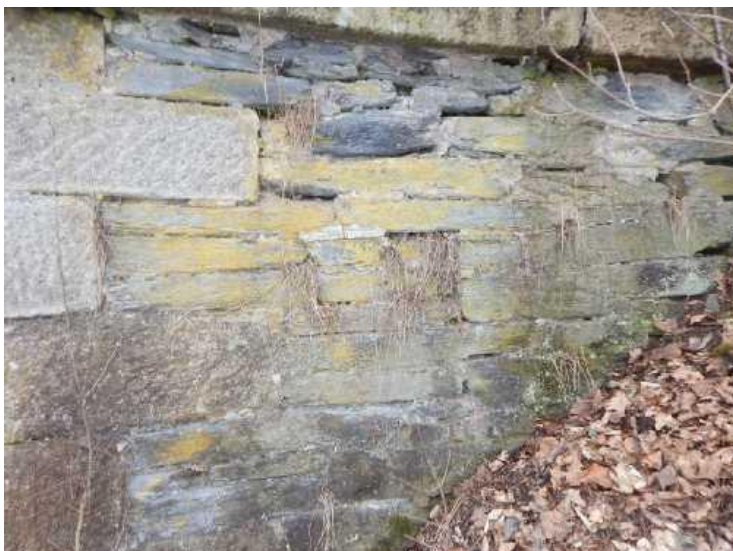
Pohled na pravé křídlo opěry OP2, spárování je vyplavené, ve sparách uchycena vegetace.

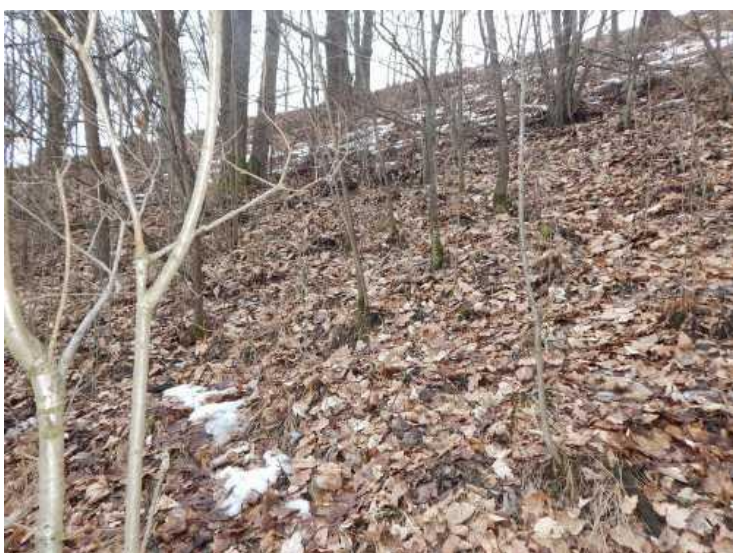
Násyp zemního tělesa zarostlý vegetací.
