Propustek CH - 04P

Cyklostezka Waldssasen-Cheb, propustek v km 2,3

HLAVNÍ PROHLÍDKA

Datum provedení prohlídky: 7.2.2017

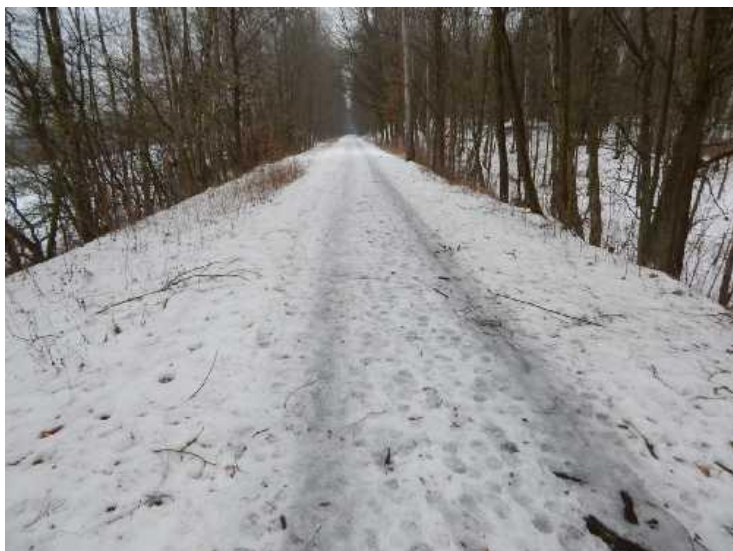
Šířkové uspořádání proti směru staničení.

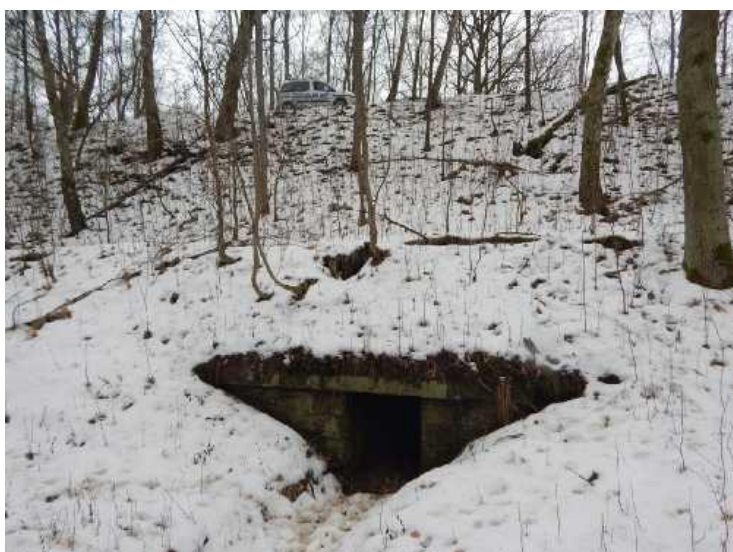
Pohled na pravou stranu.

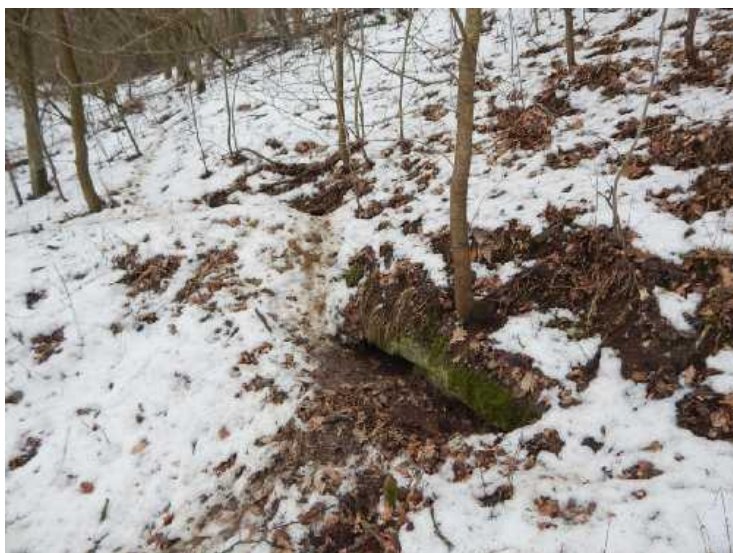
| 0.1 | Propustek je na pravé straně téměř celý zasypán. |

Pohled na levou stranu - objekt je zcela zasypán.

- Zahájit přípravné práce opravy objektu, v rámci které bude nutno komplexně přezdíť (probetonovat) zdivo dřívů opěr, což je z technického hlediska a z hlediska malého mostního otvoru na hranici proveditelnosti. Alternativou může být zatrubnění otvoru. Oddálení opravy by znamenalo zvýšenou možnost zřícení celého propustku
- Uvolnit mostní otvor na pravé straně propustku od zeminy.

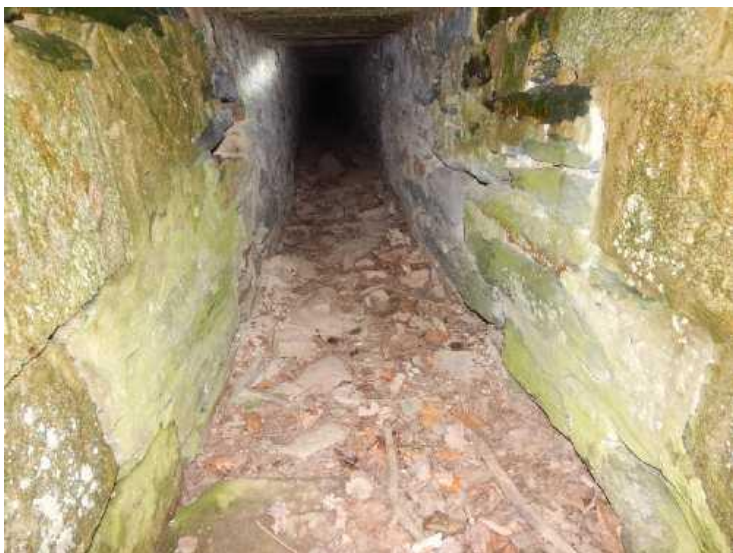
Pohled od otvoru.

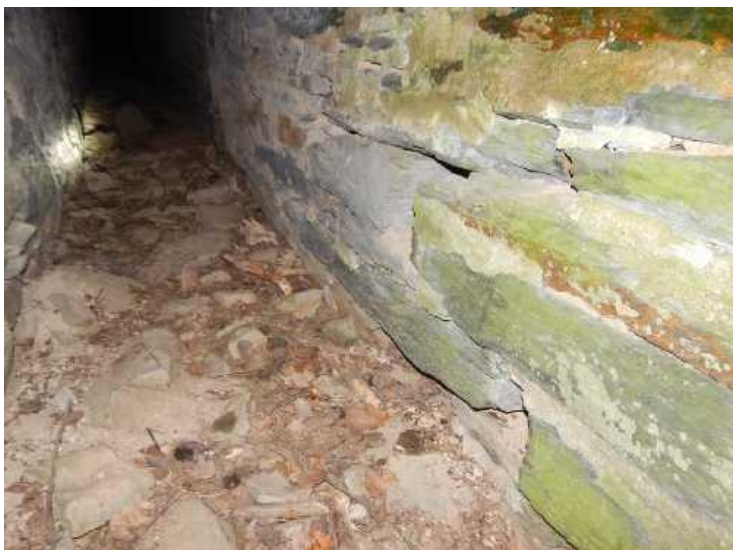
| 0.1 | Propustek je na pravé straně téměř celý zasypán. |
|---|--|
| 2.2 | Podpěry | Zdivo opěr je ve velmi špatném stavu - na řadě ploch je hloubkově vyplavená spárová malta, v některých úsecích došlo k rozvolnění zdiva a vypadnutí jednotlivých kamenů. |

Stavební stav: Koeficient stavebního stavu:
VI - Velmi špatný $a = 0,4$

Hlubkově vyplavené spárování,
rozvolněné zdivo opěry OP1 - střední
část.

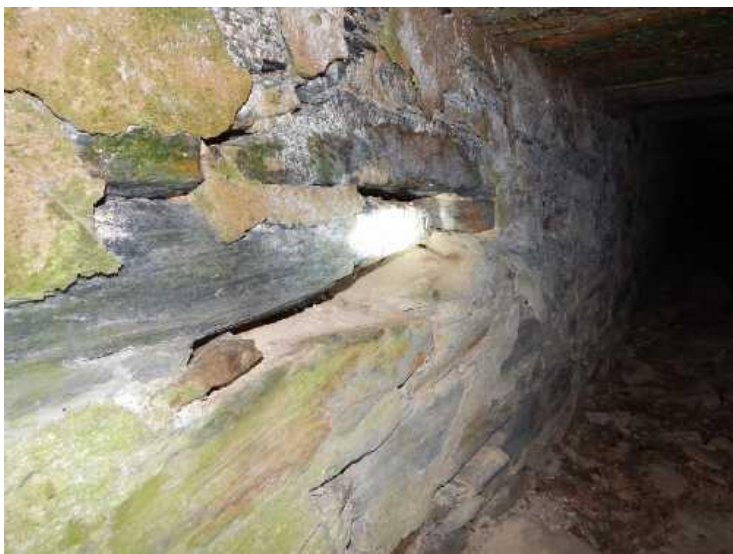
Vypadlý kámen z dříku opěry OP2 -
střední část.

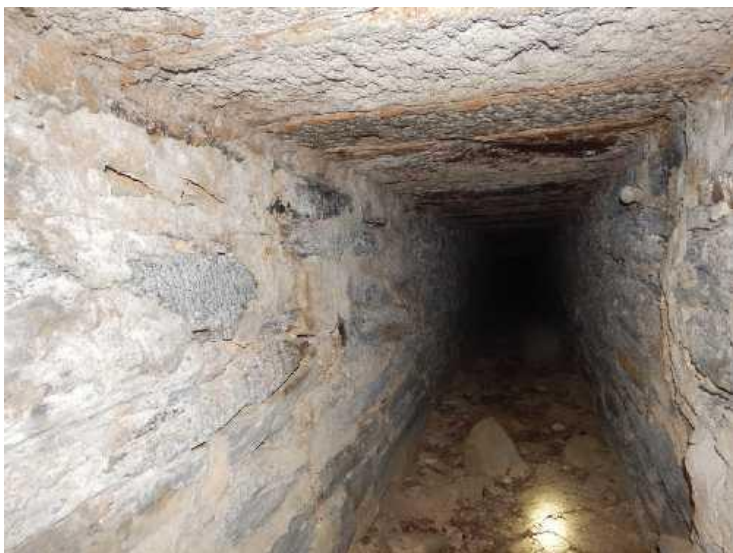
| 3.1 | Sparami mezi kamennými deskami prosakuje voda, což není s ohledem na typ konstrukce významná závada. |

Spodní líc nosné konstrukce.

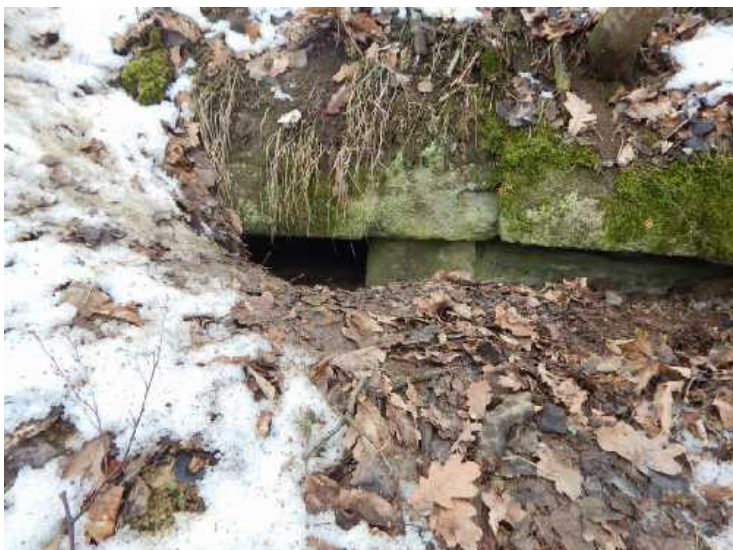
Propustek je z pravé strany téměř celý zasypán.
