Propustek CH-04P

Cyklostezka Waldssasen-Cheb, propustek v km 2,3

BĚŽNÁ PROHLÍDKA

Datum provedení prohlídky: 16.12.2018

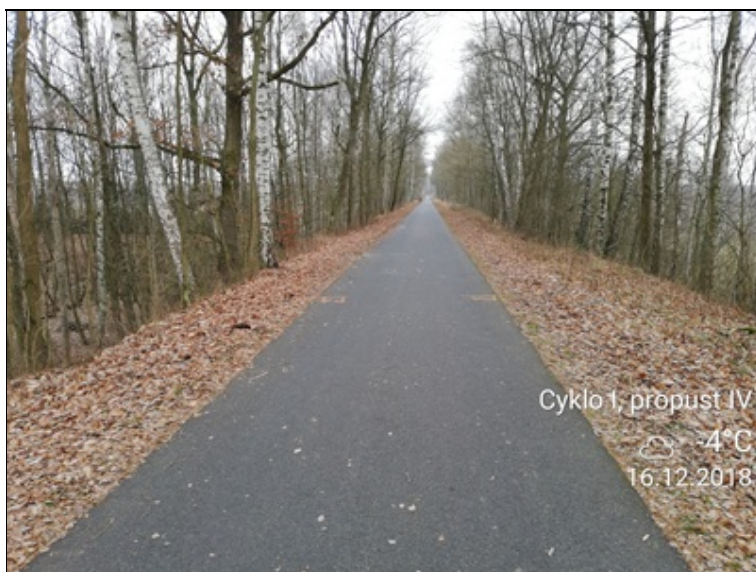
1 - šířkové uspořádání.jpg

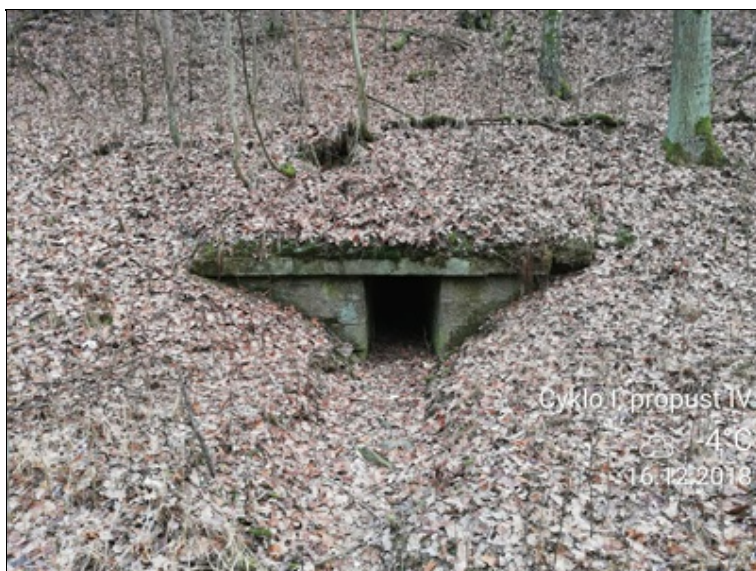
Zdivo křídel je narušené, ze zdiva je vyplavována spárová malta, dochází k lokálnímu uvolňování kamenů ze zdiva. Místy je zdivo deformované.

2 - čelo propustku naplaveniny na římse degradace zdiva a spár.jpg

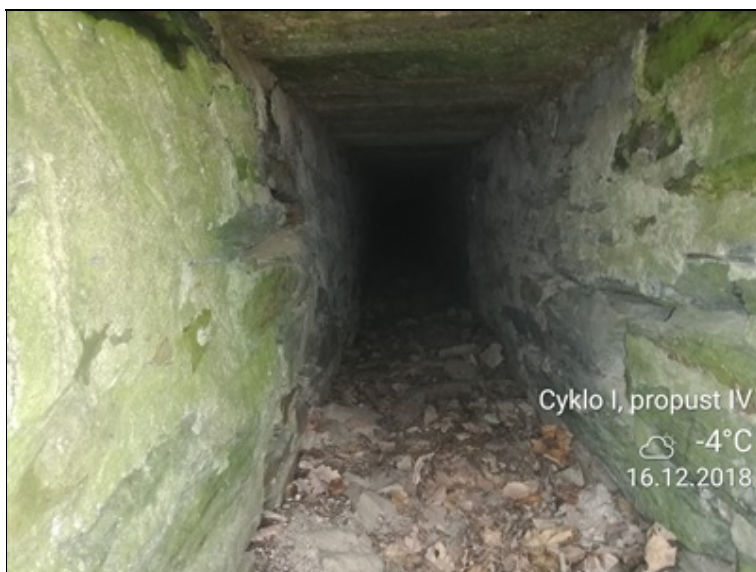
Zdivo opěr je ve velmi špatném stavu - na řadě ploch je hloubkově vyplavená spárová malta, v některých úsecích došlo k rozvolnění zdiva a vypadnutí jednotlivých kamenů.

3 - pohled do otvoru propustku degradace zdiva.jpg

| [4] | 1.2 | Podpěry | Zahájit přípravné práce opravy objektu, v rámci které bude nutno komplexně přezdít (probetonovat) zdívo dřívků opěr, což je z technického hlediska a z hlediska malého mostního otvoru na hranici proveditelnosti. Alternativou může být zatrubnění otvoru. Oddálení opravy by znamenalo zvýšenou možnost zřícení celého propustku |

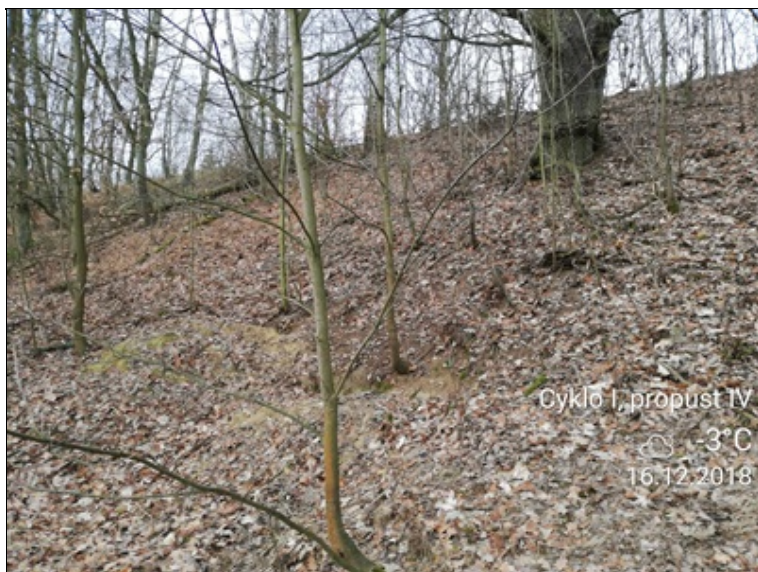
Nežádoucí vegetace v okolí propustku.

Propustek je na pravé straně téměř celý zasypán.

4 - zcela zasypán otvor propustku nežádoucí vegetace.jpg

| [1] | 4.6 | Okolní území a přístupové cesty | Zajistit vyřezání vegetace. |
| [2] | 5 | Další část propustku | Bezodkladně uvolnit mostní otvor na pravé straně propustku od zeminy !! |

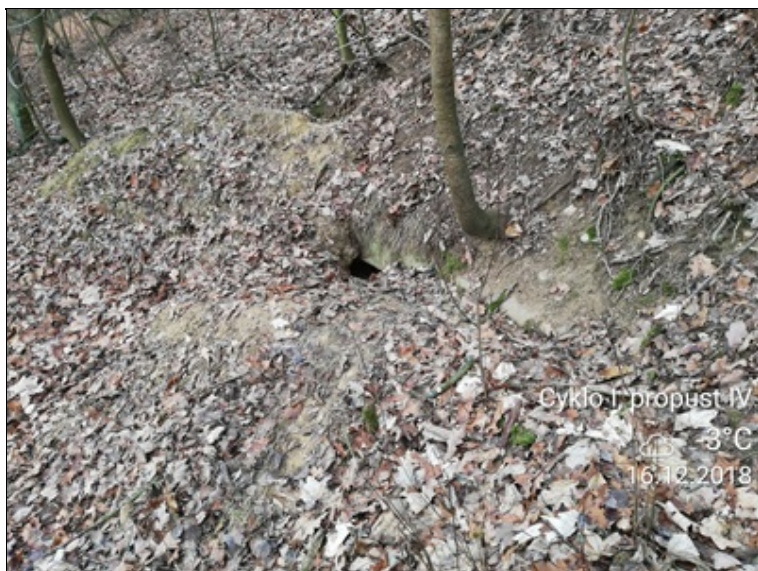
5 - detail římsy.jpg

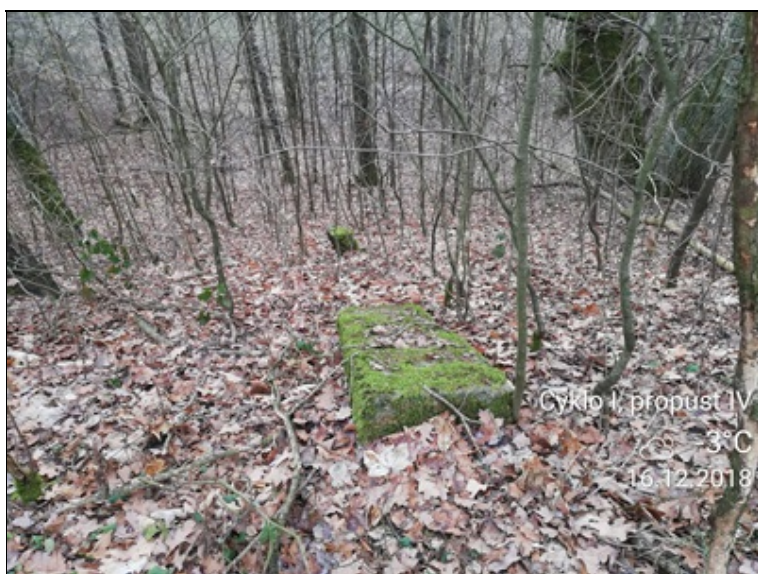
Pohozený kamenný patník v blízkosti cyklostezky, propustku.

6 - pohozený původní patník.jpg

| [3] | 4.6 | Okolní území a přístupové cesty | Zajistit jeho vytažení, očištění a zabudování. |
