Propustek CH - 05P

Cyklostezka Waldssasen-Cheb SO-205

HLAVNÍ PROHLÍDKA

Datum provedení prohlídky: 7.2.2017

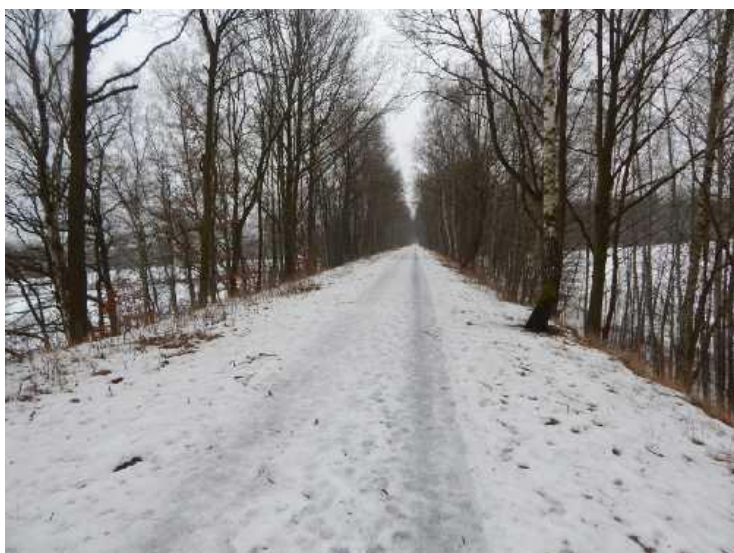
Šířkové uspořádání proti směru staničení.

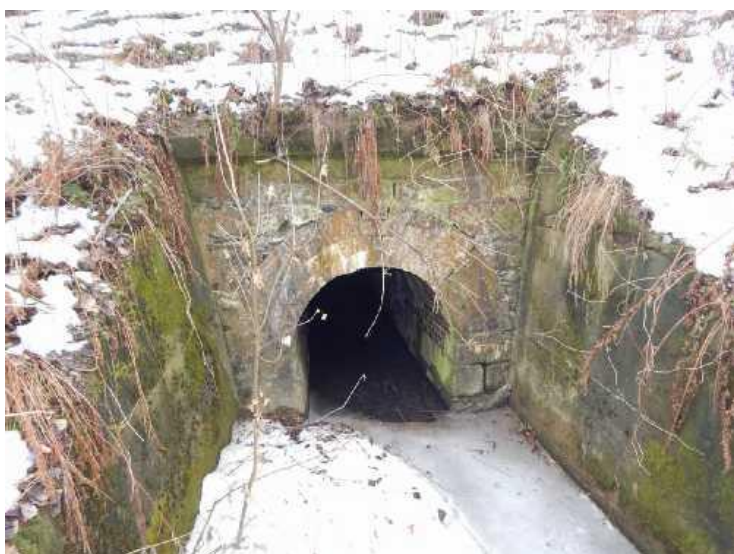
Pohled na levou stranu. Propustek zarostlý vegetací.

- Přespárovat zdivo křídel, poprsních zdí a opěr v místech poruch. V oblastech deformací a uvolněných kamenů zdivo opěr a poprsních zdí přezdít a hlubší kaverny vyplnit nízkotlakou cementovou injektáží.
- Opravit zdivo klenbového pasu - vyměnit degradované cihly, přespárovat v místech poruch a přezdít oba boky v oblastech narušení.
- Odstranit vegetaci z okolí čel propustku.

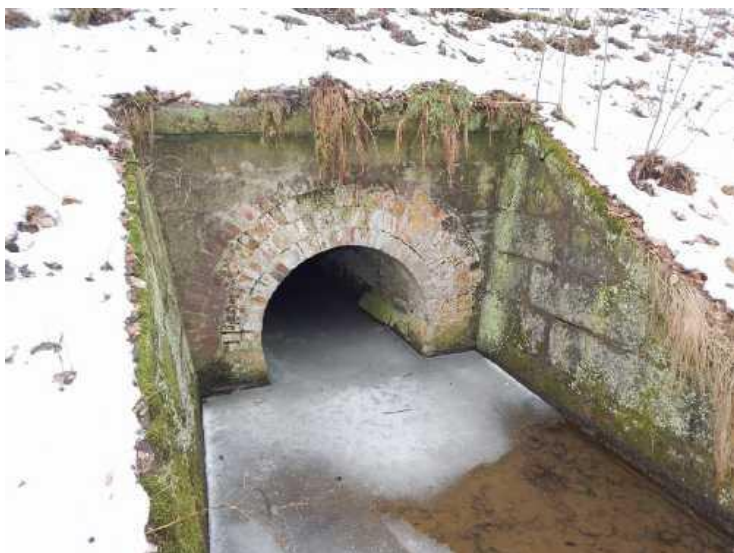
Pohled na pravou stranu.

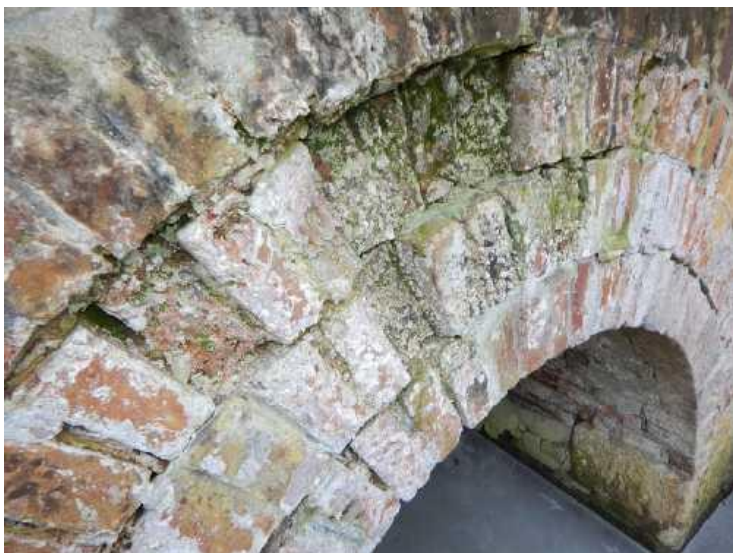
Rozpad cihelného zdiva na pravé straně.

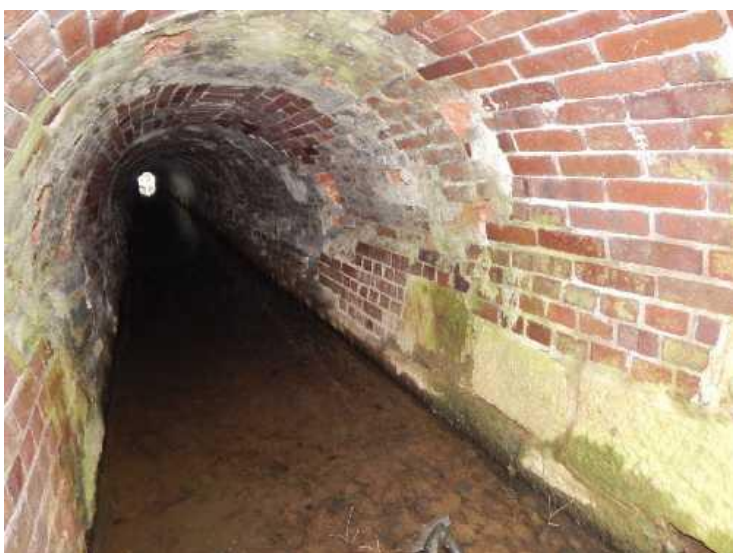
Pohled do mostního otvoru z levé strany.

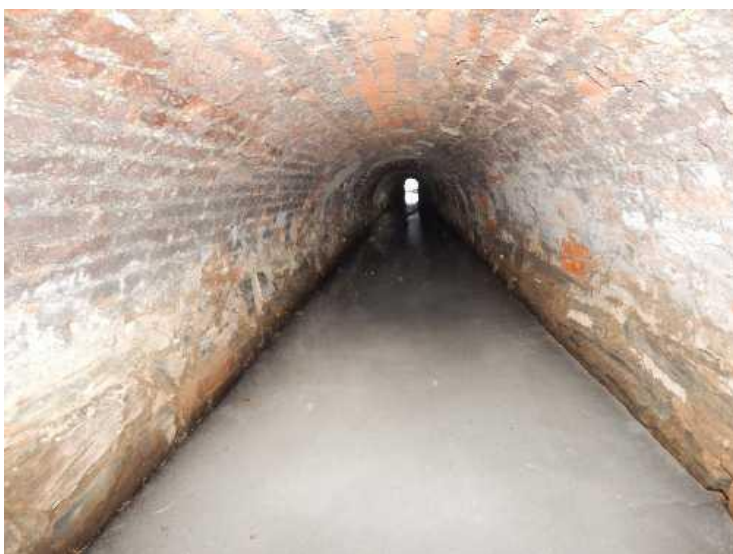
Pohled do mostního otvoru z pravé strany.

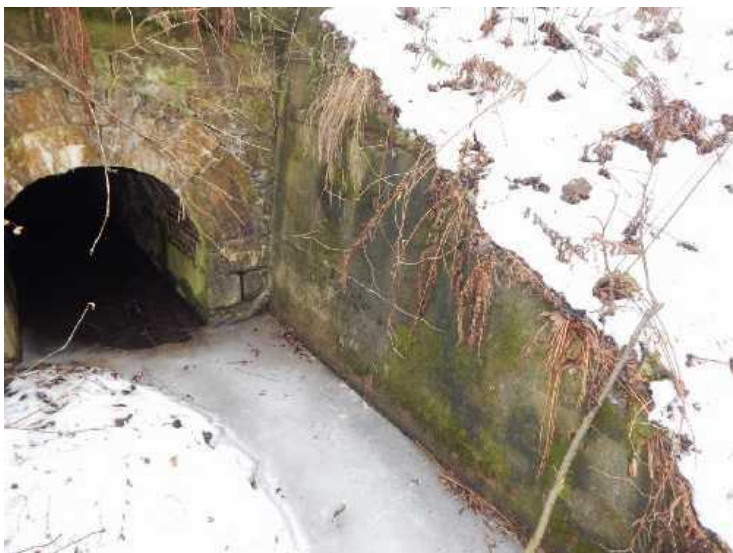
Vegetace uchycená na boku betonového křídla.

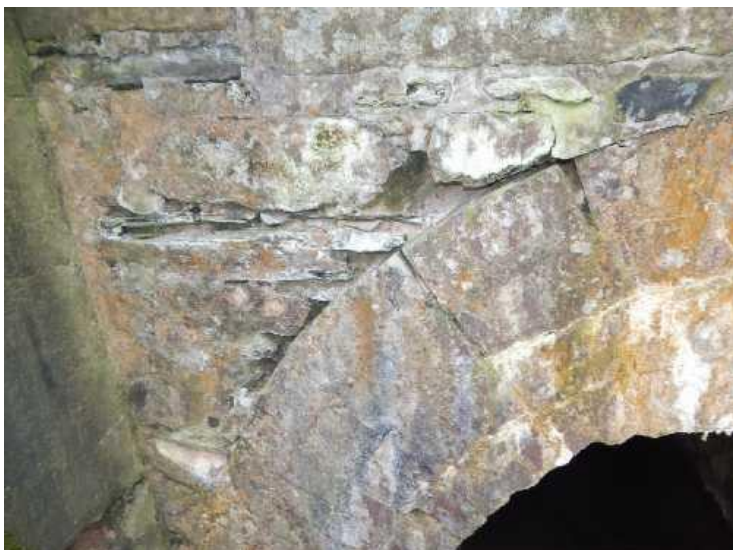
spárové malty ze zdiva spodní stavby. Lokálně je zdivo opěr deformované a ze zdiva se uvolňují kameny.
2.2	Čela	Zdivo obou poprsních zdí je hloubkově degradované, ze zdiva je v rozsáhlé míře vyplavena spárová malta. Největší poškození na levé straně.
2.3	Čela	Okolí čel propustku je silně zarostlé vegetací.
3. Nosná konstrukce		
3.1	Nosná konstrukce	Cihly na líci zdiva klenbového pasu místy hloubkově degradují. V ostatní ploše je zdivo klenbového pasu narušeno pouze povrchově drobnými průsaky. Na bocích nosné konstrukce je zdivo klenbového pasu narušeno hloubkově (degradace cihel, trhliny, výluhy pojiva, hloubkově vyplavené spárování).

Rozpad zdiva čelní zdi.

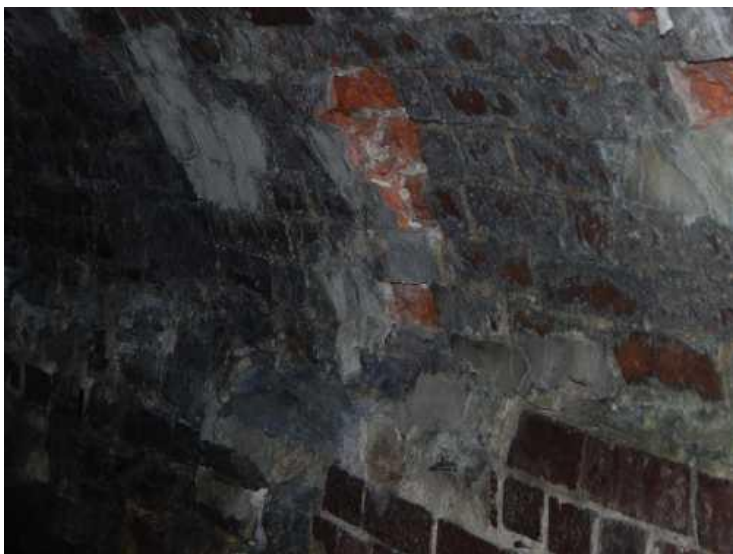
Degradace cihelného zdiva nosné konstrukce.

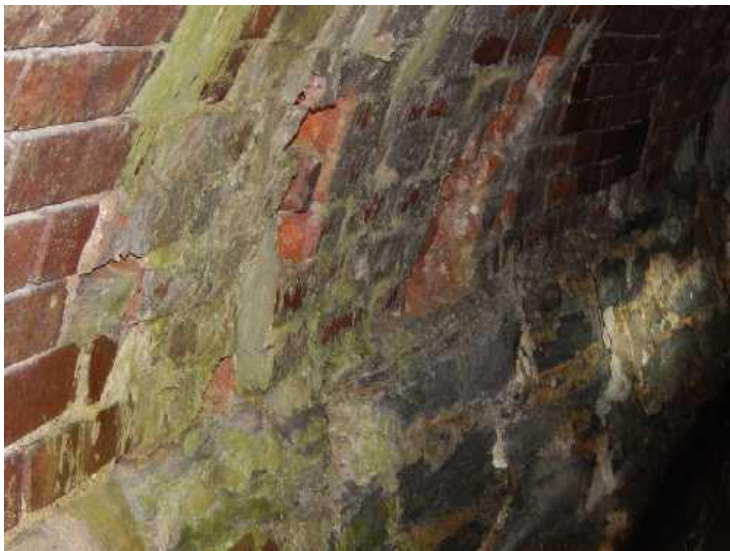
Degradace
konstrukce.

cihelného zdiva nosné

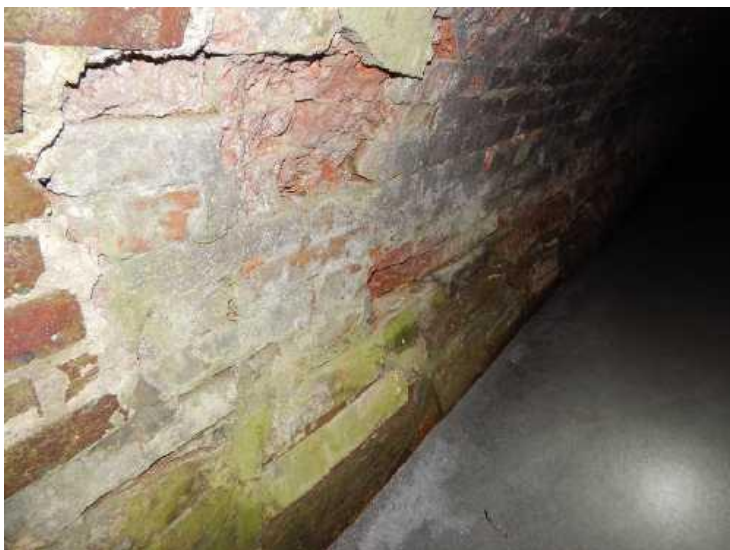
Degradace
konstrukce.

cihelného zdiva nosné
