Propustek CH-16P

Propustek v ul. Americká u železniční trati

HLAVNÍ PROHLÍDKA

Objekt: Propustek ev.č. CH-16P (Propustek v ul. Americká u železniční trati)

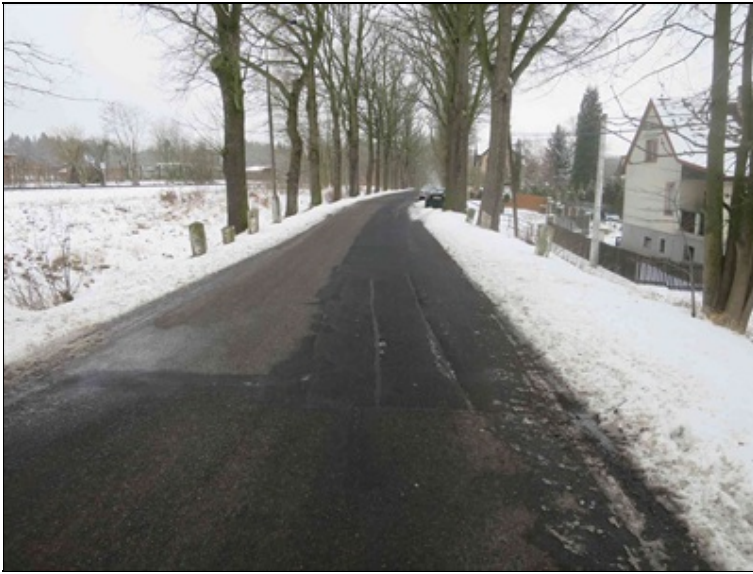
příčné uspořádání na převáděné komunikaci v oblasti propustku

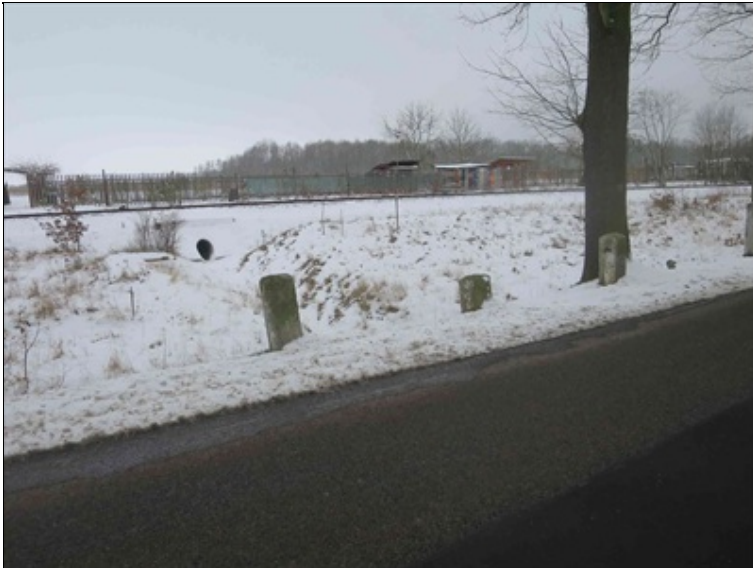
patníky původního záchytného systému

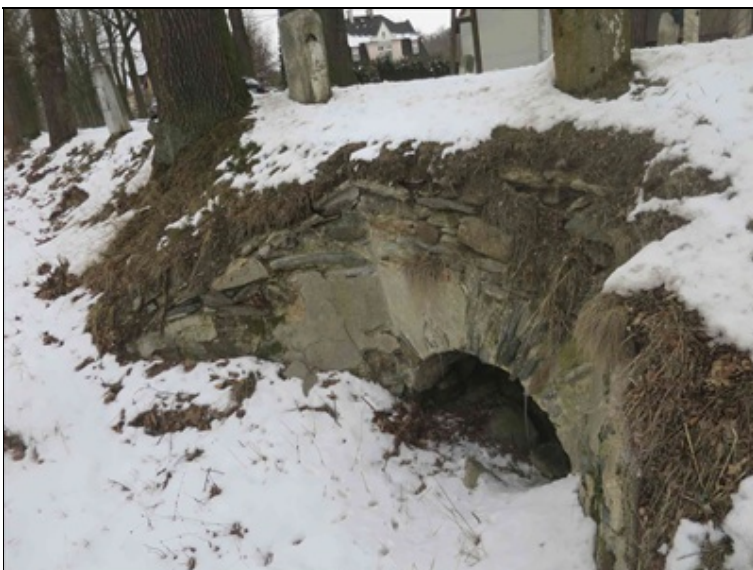
čelo propustku

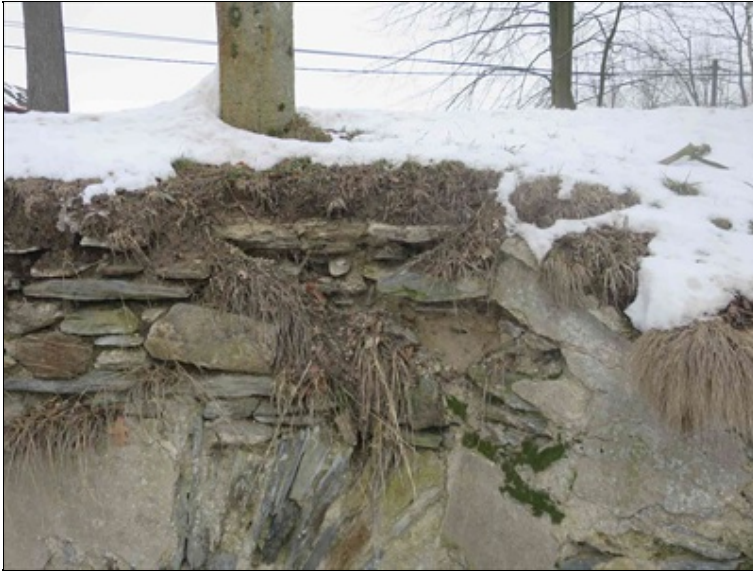
| [2.2] | 2.5 | Ostatní části nosné konstrukce / čelní zdi | Ze zdiva obou čelních zdí opadává omítka. V oblastech obnažení je patrné zdivo s hloubkově degradovanou či zcela vyplavenou spárovou maltou. |

degradace zdiva čelní zdi

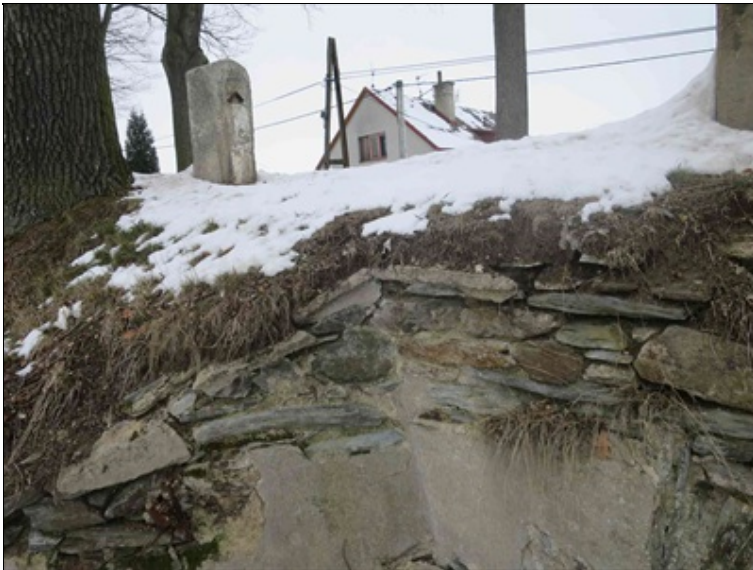
DTTO

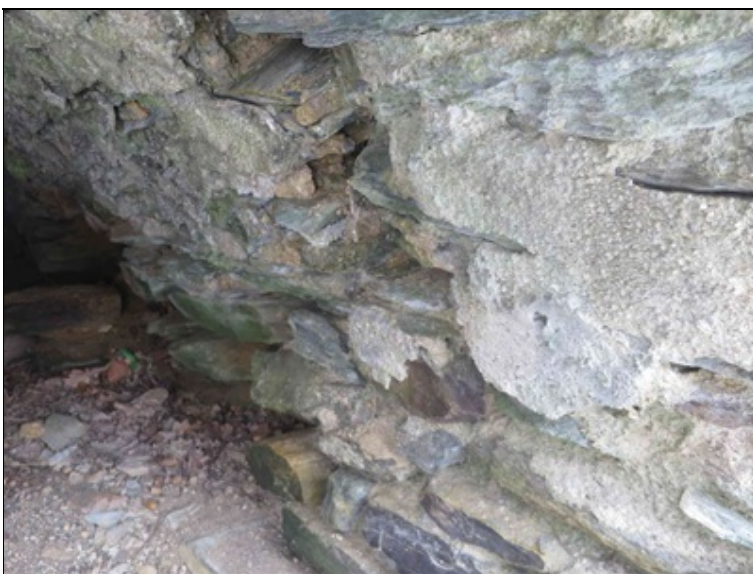
| [2.1] | 2.1 | Nosná konstrukce | Zdivo klenbového pasu vykazuje množství významných závad. Díky nízké kvalitě spárové malty a intenzivním průsakům dochází k vyplavování spárové malty a vypadávání jednotlivých kamenů. Kameny lze ze zdiva volně vyjmát rukou. |

rozpad zdiva v patě klenbového pasu

| [3] | 2.1 | Nosná konstrukce | Klenba je ve velmi špatném neopravitelném stavu. Předmětný mostní objekt je nutno komplexně rekonstruovat. Je nezbytné bezodkladně zahájit přípravné práce. |

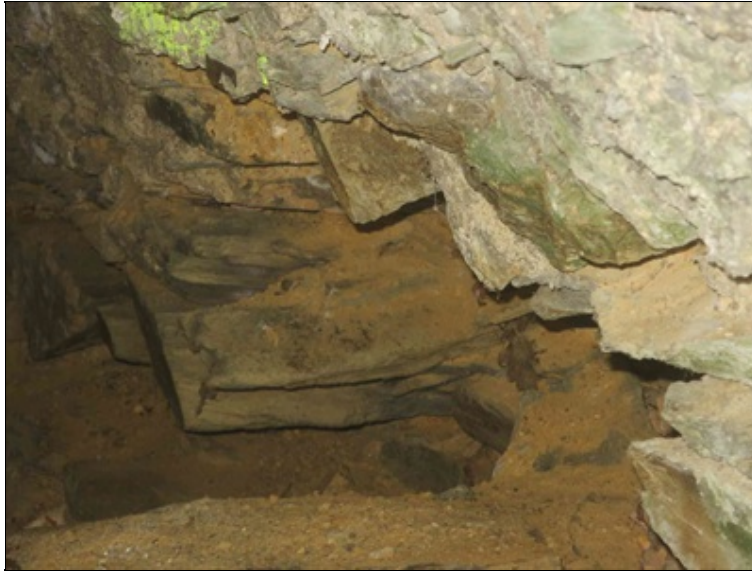
DTTO - detail zdiva

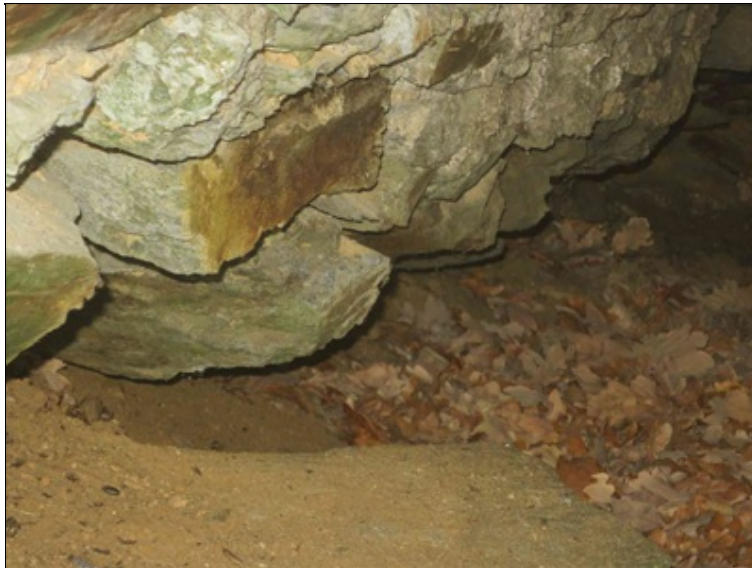
[1.1] 1 Spodní stavba / Opěry Zdivo opěr vykazuje množství významných závad. Díky nízké kvalitě spárové malty a intenzívním průsakům dochází k vyplavování spárové malty a vypadávání jednotlivých kamenů. Na několika místech došlo již k vypadnutí celých částí zdiva, místy

jsou opěry podemleté.

DTTO - hloubkové podemletí dřívku opěry

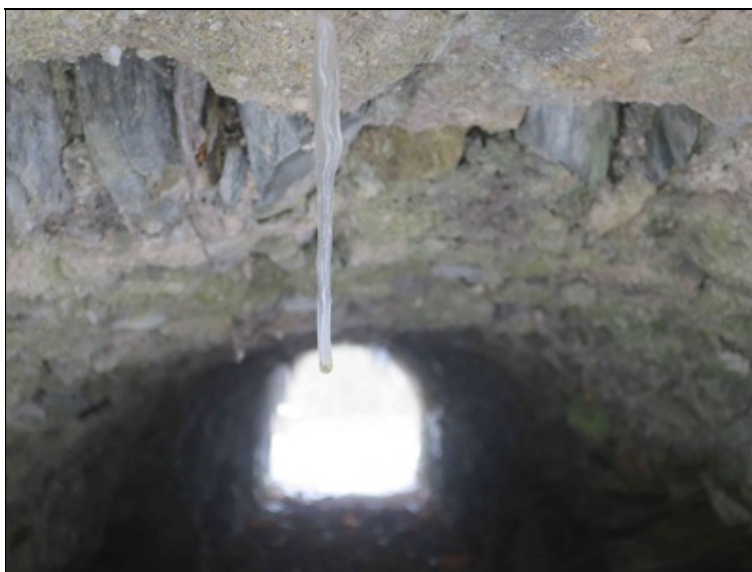
zdivem klenbového pasu prosakuje značné množství vody

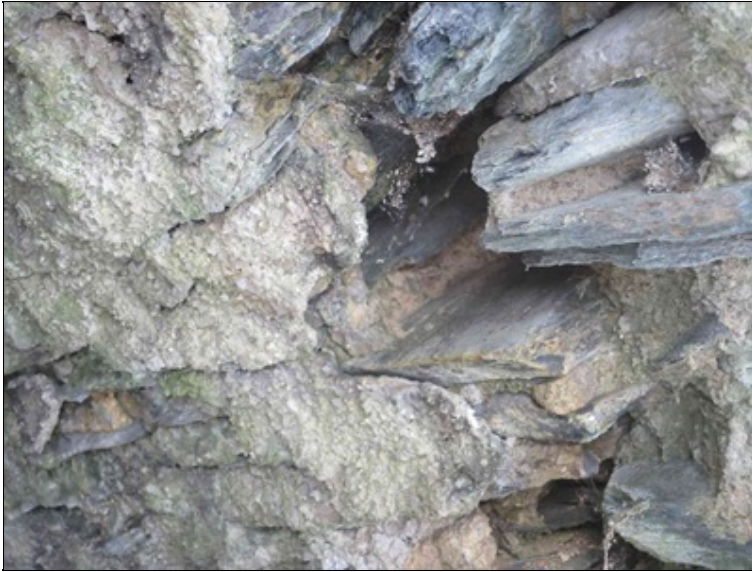
příčná trhlina v klenbovém pasu s vyplavenou spárovou maltou

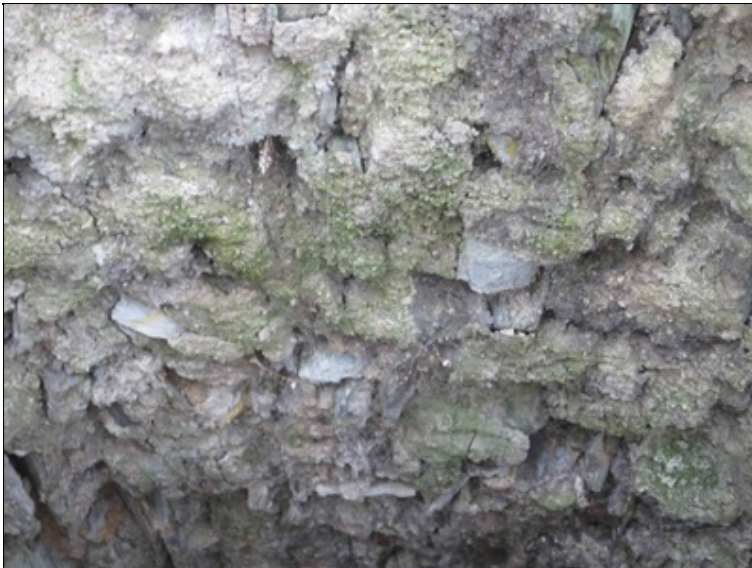
podhled zdiva klenbového pasu v "uspokojivé" oblasti

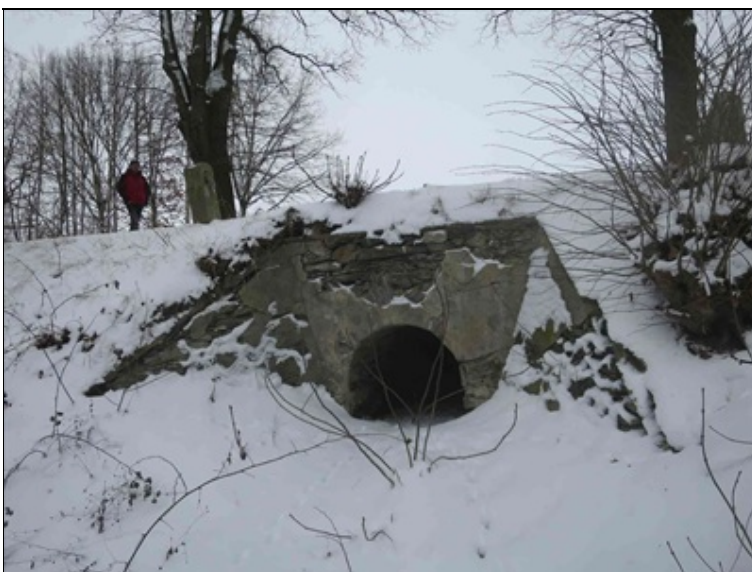
pohled na čelní zeď s opadanou ochrannou omítkou

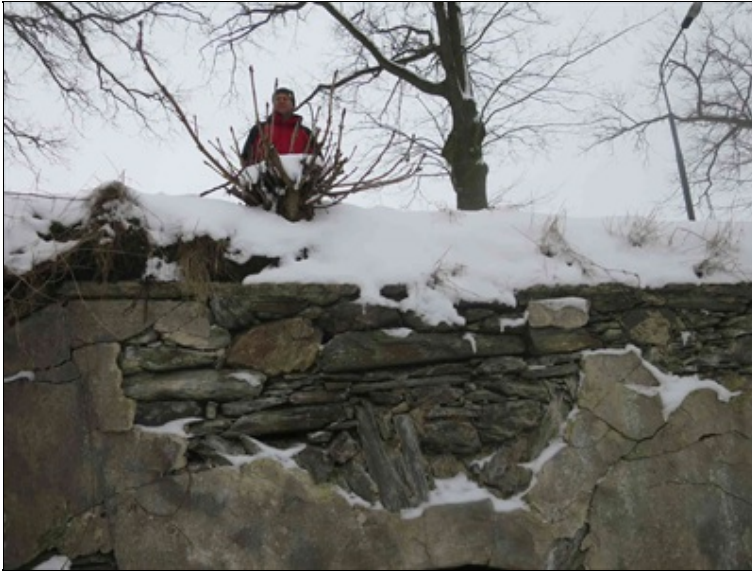
v oblastech odpadlé omítky je obnažené zdivo
čelní zdi s hloubkově vyplavenou spárovou
maltou

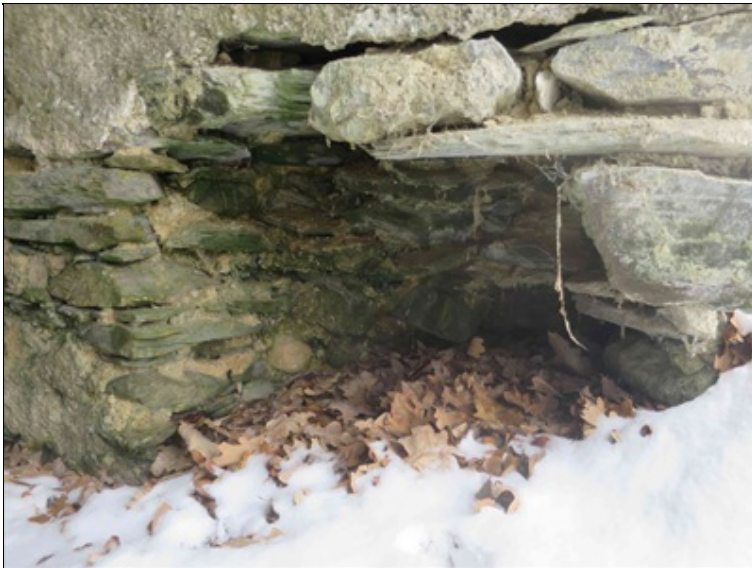
hloubková kaverna ve zdivu dřívku opěry

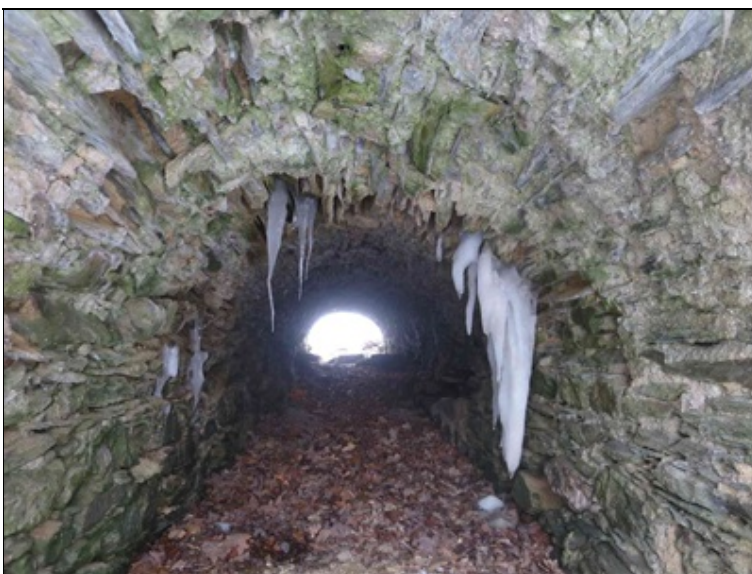
průhled mostním otvorem

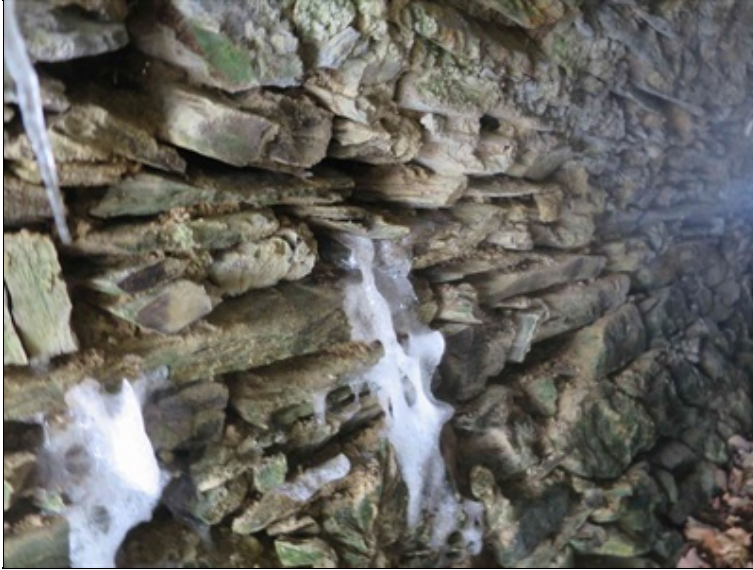
zdivem klenbového pasu protéká značené množství vody, která vyplavuje spárovou maltu

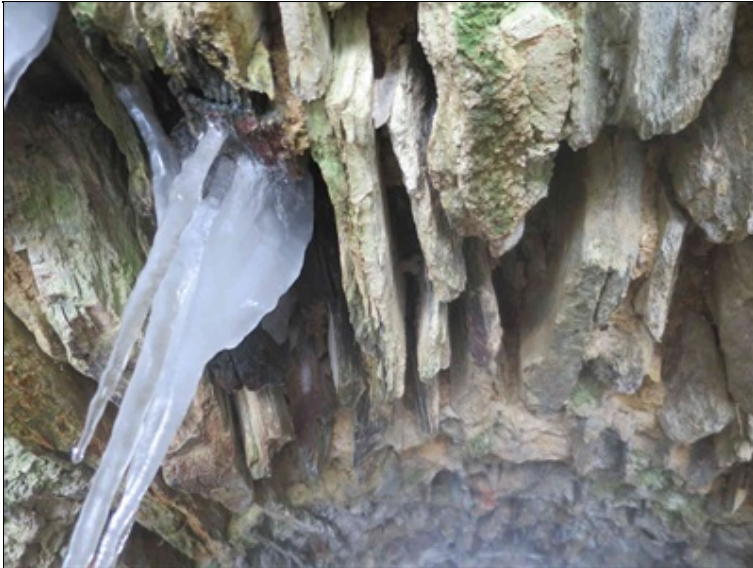
DTTO, dochází i k vypadávání jednotlivých kamenů

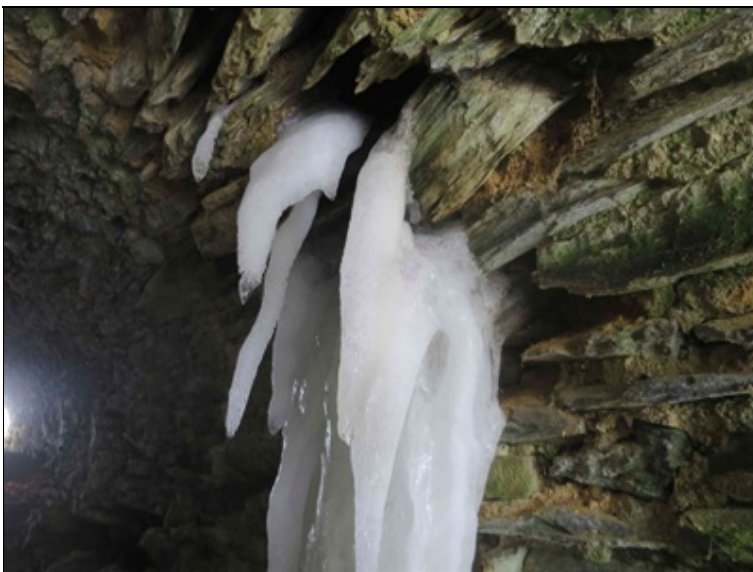
DTTO

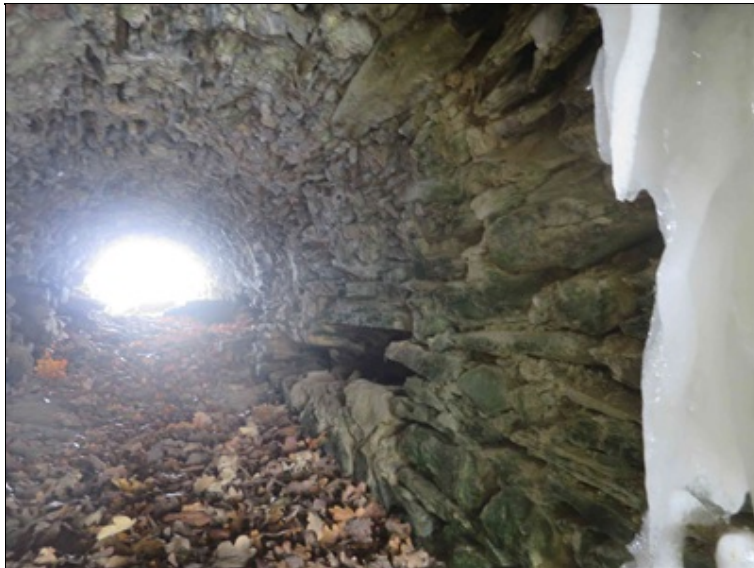
hloubková kaverna ve zdivu opěry

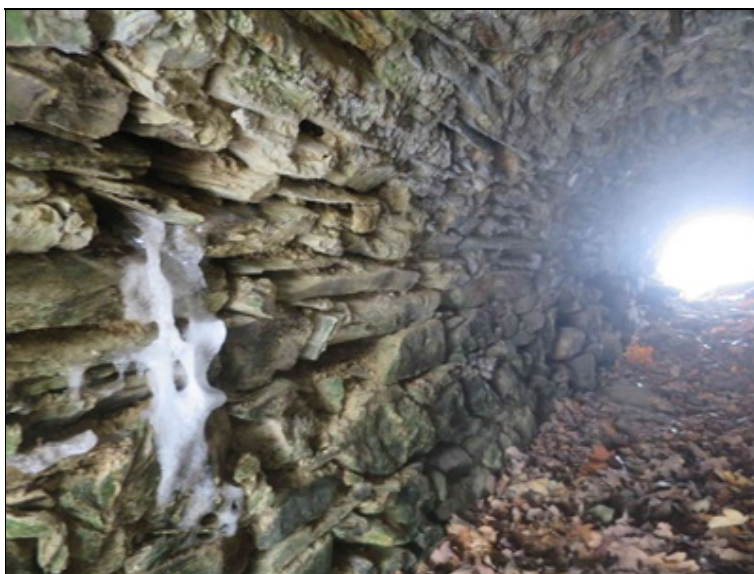
pohled na líc opěry

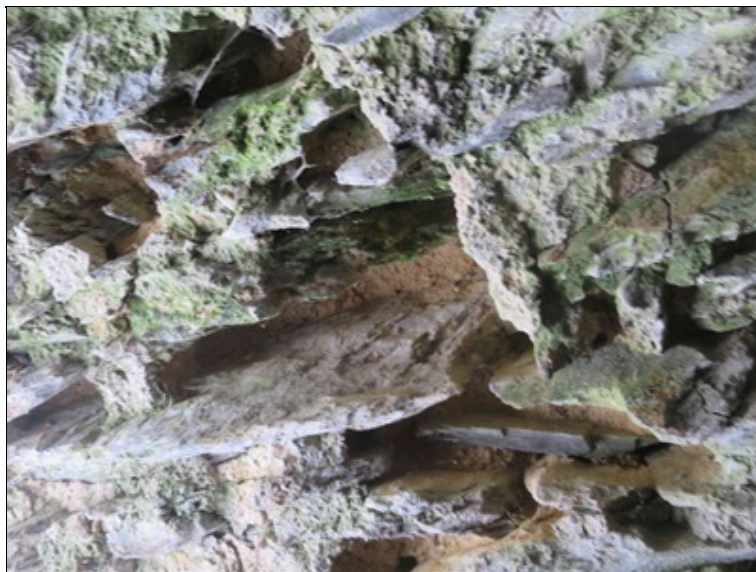
spárová malta je velmi nízké kvality, je možné ji volně vybírat rukou
