## **ZÁVĚREČNÁ ZPRÁVA**

#### **Inženýrsko-geologický průzkum**

pro potřeby sanace havarijního stavu svahu a komunikace  
ve Starém Hrozňatově u Chebu

**IG a HG průzkum – St. Hrozňatov - porucha svahu a komunikace**

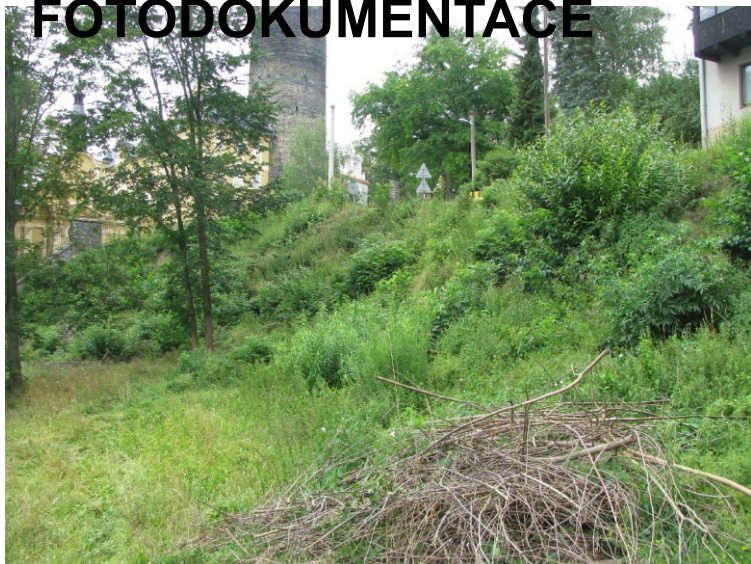
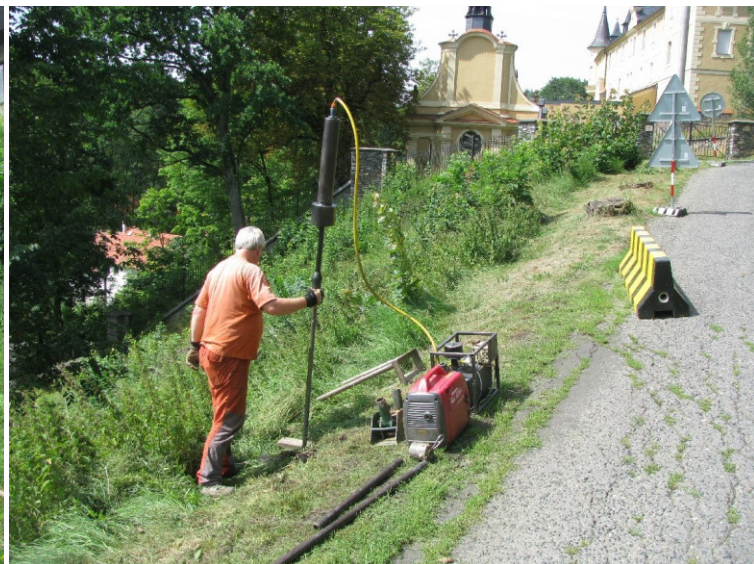
Foto 1, 2: pohled na zkoumané území, realizace průzkumných sond

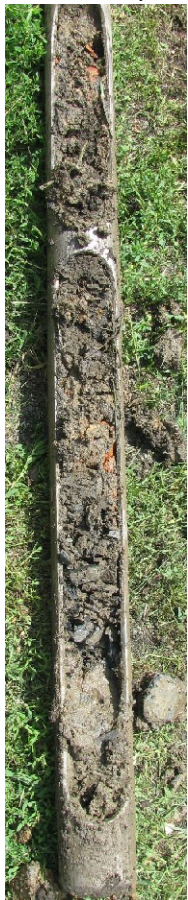
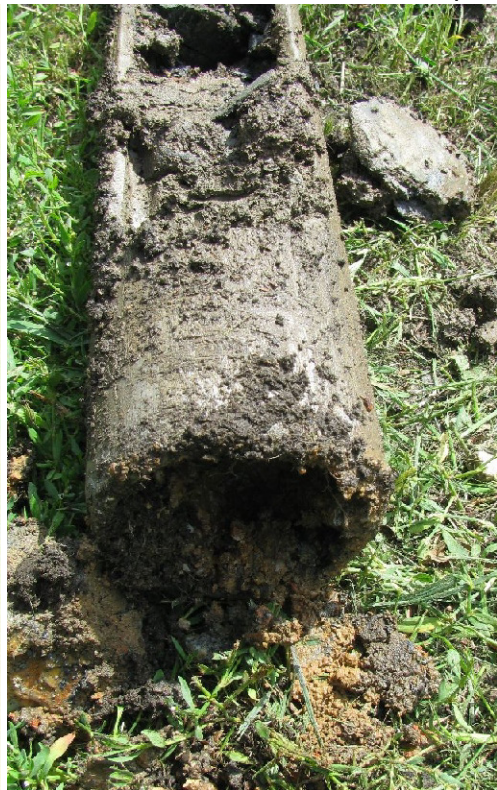
Foto 3, 4 : charakter vytěžené navážky ze sondy Zs1

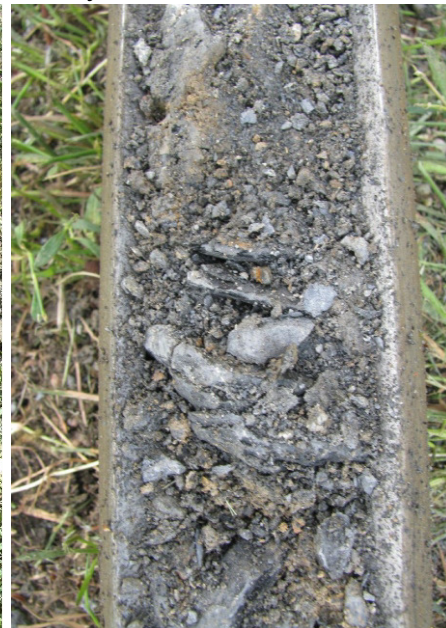
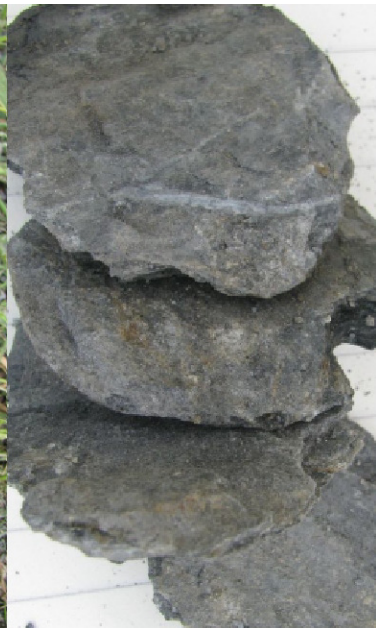
Foto 5, 6 : charakter zvětralé a navětralé, deskovitě odlučné fylitické břidlice

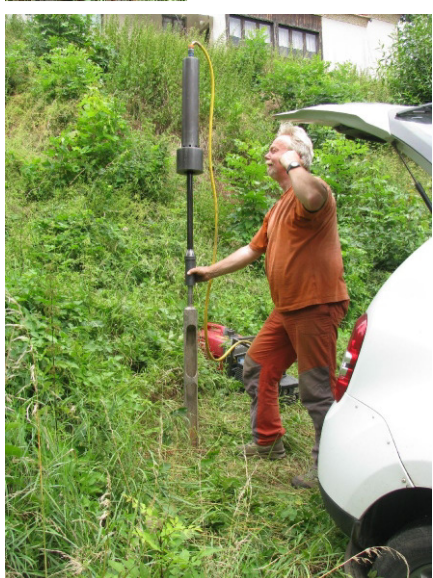
Foto 7 : realizace sondy Zs5

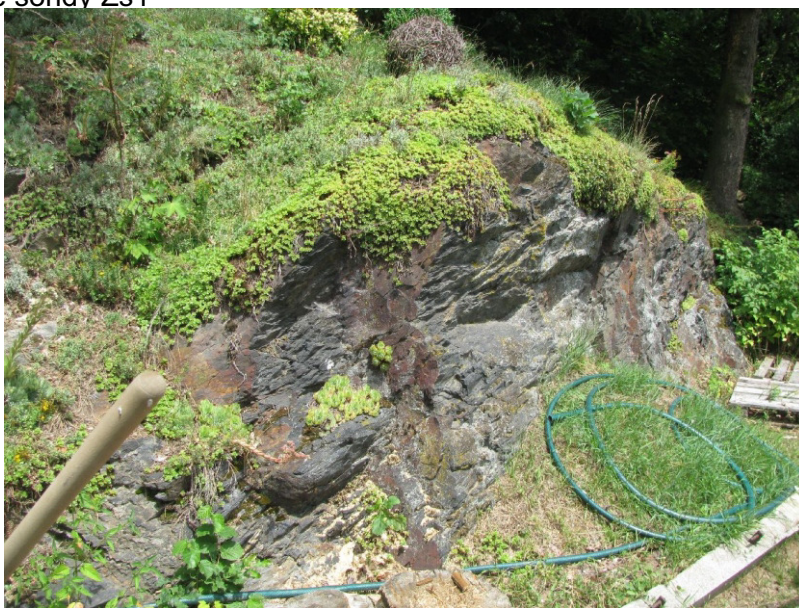
Foto 8 : výchozy fylitických břidlic ve svahu nad komunikací

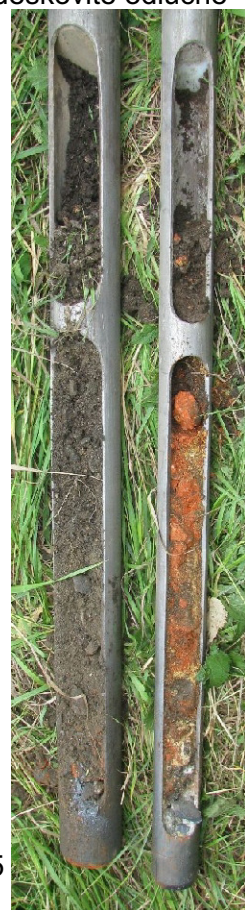
Foto 9 : pohled do sondy Zs5 navážka vytěžena do 1,8 m
