Posouzení budovy z hlediska výskytu obecně a zvláště chráněných synantropních druhů živočichů

Na základě objednávky Energy Benefit Centre a.s., zastoupené panem Ing. Jakubem Adamcem, proběhlo dne 23. 8. 2017 posouzení budovy MěÚ v ulici náměstí Krále Jiřího z Poděbrad č. p. 1/14 v Chebu to v souvislosti s plánovanou rekonstrukcí.

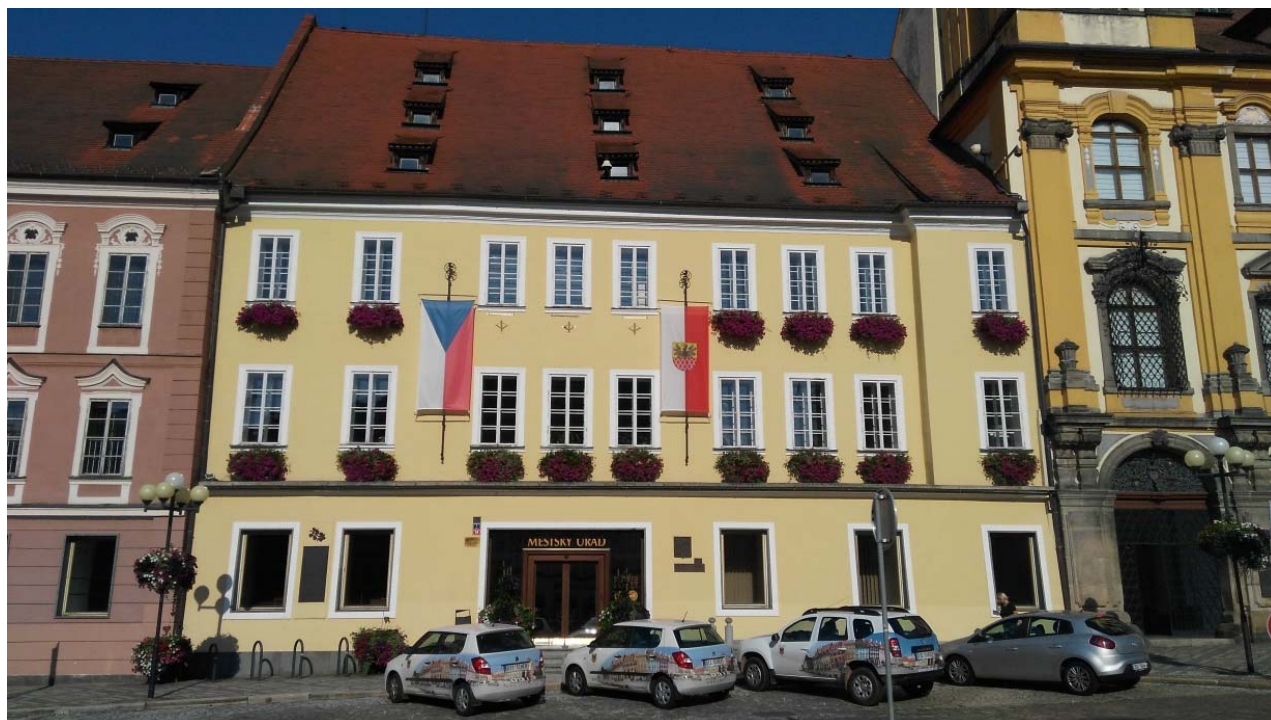
Obr. 1. Budova MěÚ v ulici náměstí Krále Jiřího z Poděbrad č. p. 1/14

Sledovaná budova městského úřadu je prostřední dům z řady historických budov na náměstí přímo v centru Chebu. Jedná se o třípodlažní objekt s relativně nízkým potencionálem využití pro synantropní živočichy. Dům má starou sedlovou střechu, na níž jsou tři řady menších oken s dřevěným obložením. Průčelí domu, jež se nachází na straně směřující přímo na náměstí, je relativně dobře zachovalé a drobné vydrolené části lze najít pouze v oblasti atiky za okapy. Podobné vydrolené části, ale bez větších štěrbin či otvorů lze najít i na druhém průčelí domu. Střešní krytina na sledovaném objektu je zachovalá a neposkytuje žádné využitelné štěrbin pro netopýry. Drobné štěrbin lze najít na přechodu střešní krytiny a dřevěného obložení oken či přímo v samotném dřevěném obložení. Využitelné jsou ale jen pro nejmenší druhy netopýrů. Průzkum synantropních živočichů byl proveden sledováním dalekohledem a ultrazvukovým detektorem D240x v době od 20:30 do 23:00 hod. za příznivého počasí.

Při kontrole nebylo zjištěno žádné využívání objektu ptáky ani netopýry. V bezprostředním okolí budovy nebyla zjištěna ani žádná výrazná letová aktivita netopýrů.

Stavební úpravy lze z hlediska výskytu obecně a zvláště chráněných synantropních živočichů provádět bez omezení.
