STAVEBNĚ TECHNICKÝ PRŮZKUM

OBJEKT: Městská knihovna v Chebu

ADRESA: Obrněné brigády 615/1, 350 02 Cheb

KVĚTEN / ČERVEN 2022

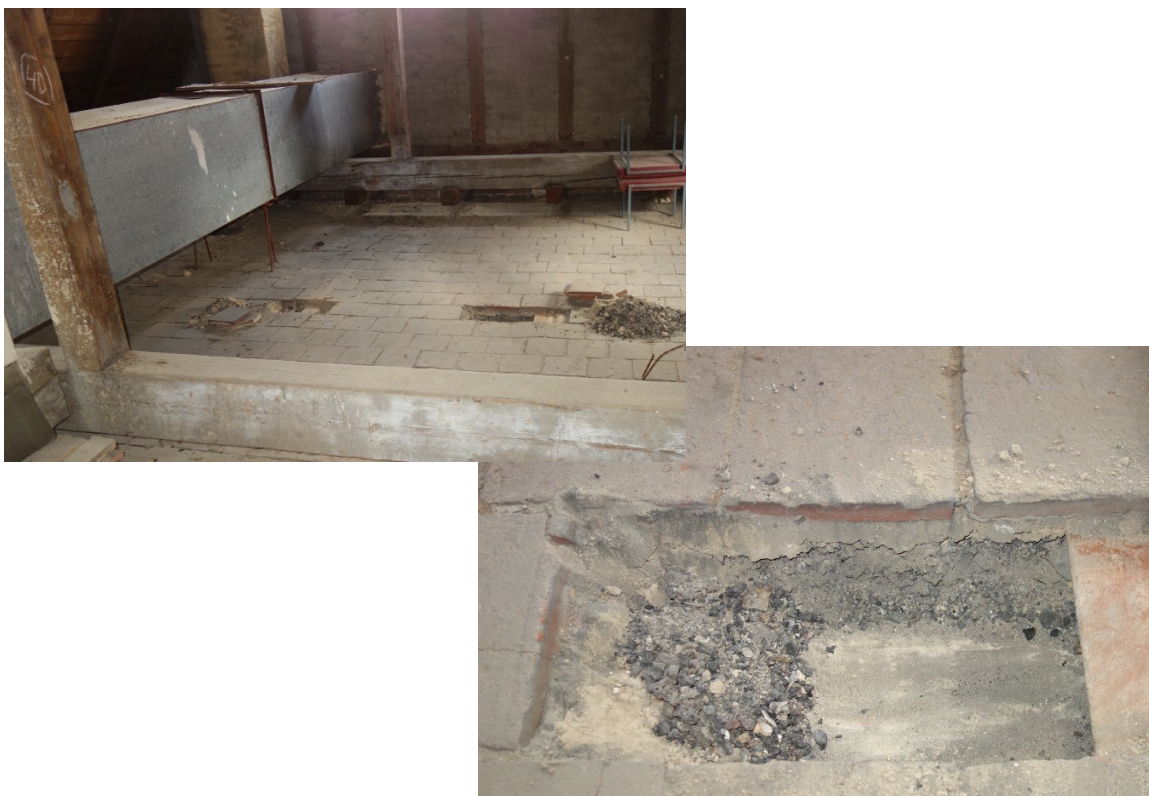
II.B.1. SONDA DO STROPNÍ KONSTRUKCE NAD SCHODIŠTĚM V MÍSTĚ BUDOUCÍHO VÝTAHU

Do stropní konstrukce nad schodištěm byla z důvodu plánovaného výtahu provedena sonda pro zjištění druhu a dimenzí nosné konstrukce stropu. Sonda byla označena 3NP-S08.

Sondou bylo zjištěno, že nosná stropní konstrukce je z keramických tvarovek do ocelových I nosníků – přímá klenba (strop typ Forster). Ocelové I nosníky jsou uloženy ve směru rovnoběžně s ulicí Hradební a jsou I220 po cca 1300mm.

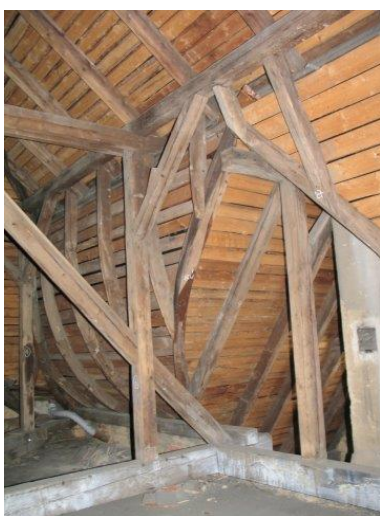
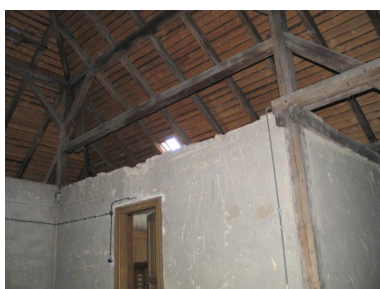
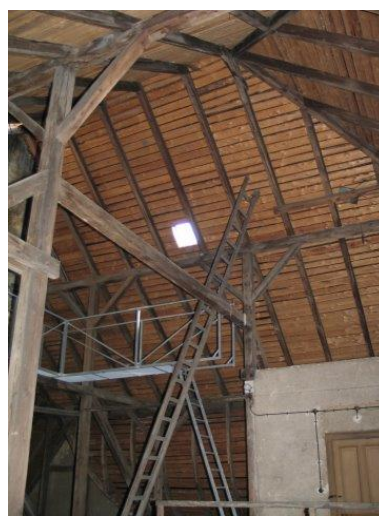
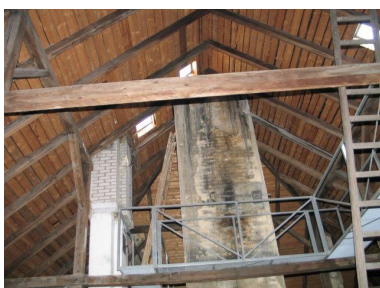
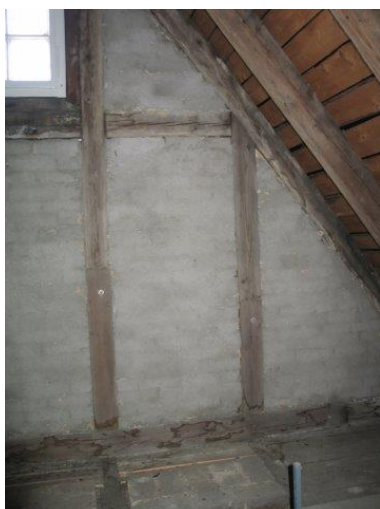
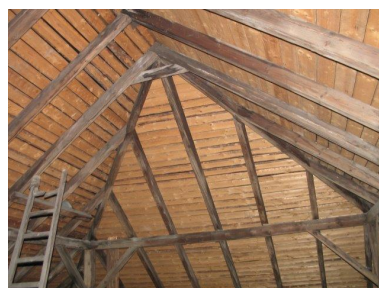
Střešní plášť je tvořený prkenným bedněním a krytinou z měděného plechu, dle informace byl provedený v 60. letech 20. stol.

Konstrukce byla v některých částech spodní partie opravená (patrně v době výměny střešního pláště a někde i v mladší minulosti), opravy ale nezachycují celý rozsah poškození a mnohde mají charakter spíše provizorního řešení.

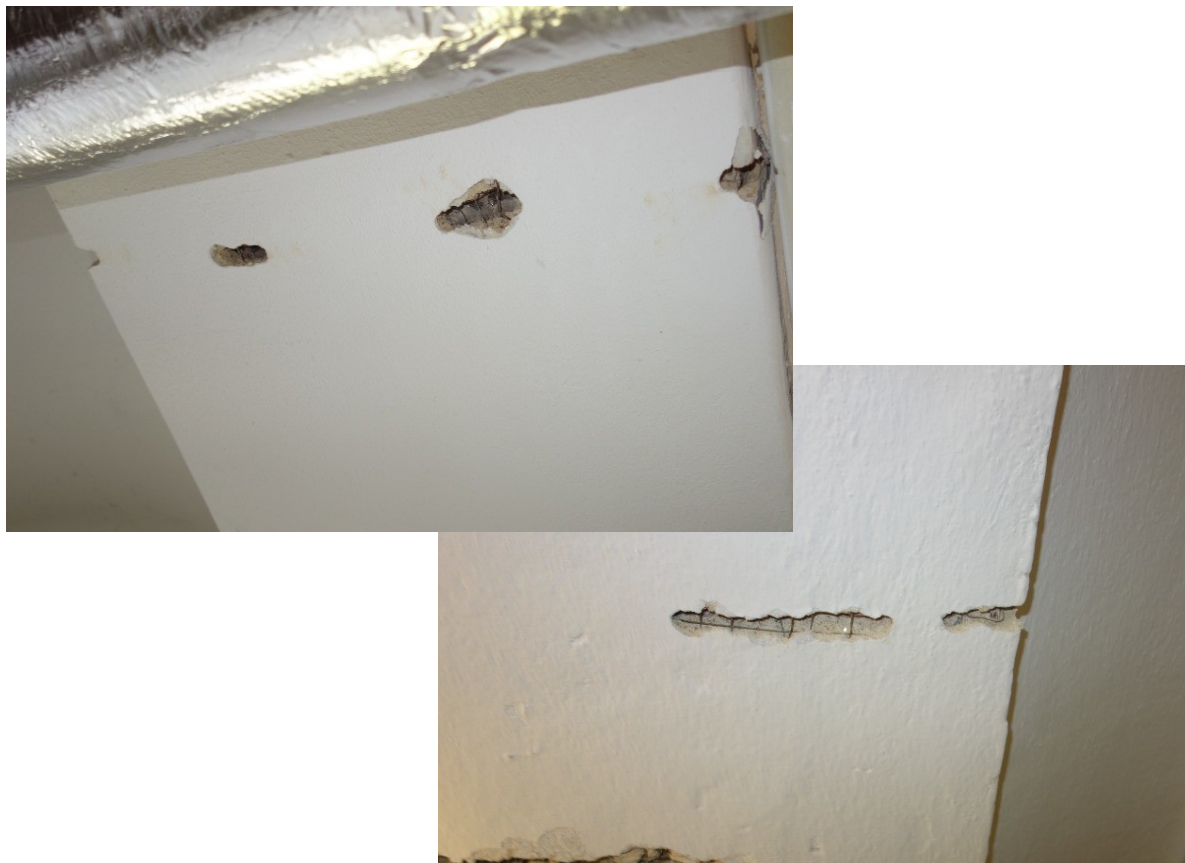
Sonda 1PP-S01 – průvlak 2xI450

Sonda 1PP-S02 – průvlak 2xI450

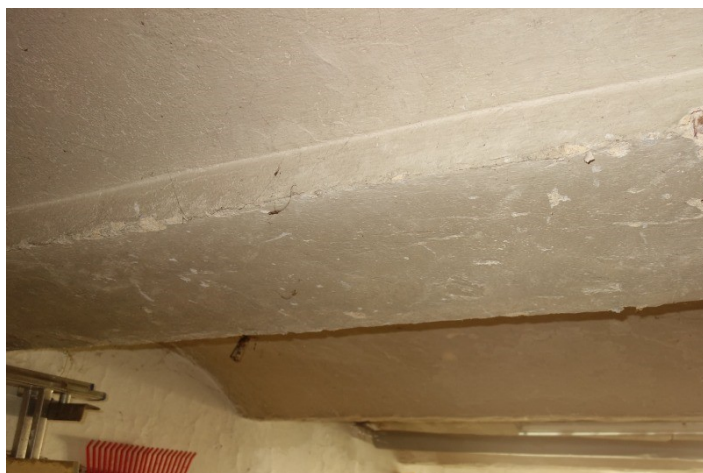
Sonda 1PP-S03 – průvlak 2xI400

Sonda 1PP-S04 – průvlak 2xI400

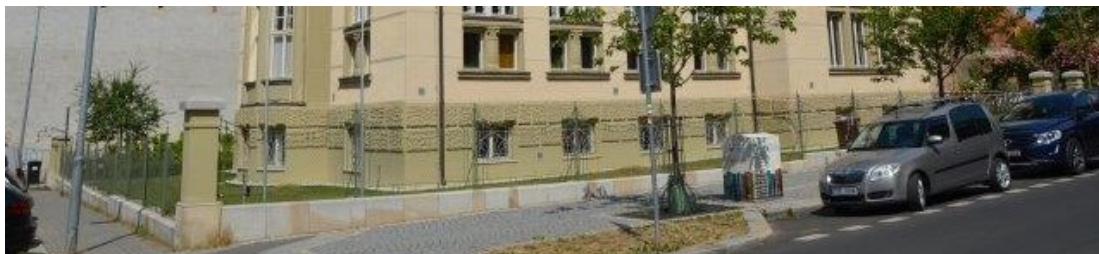
Obr.: Rastr nádechových a výdechových otvorů pro ventilační přizdívku suterénu je viditelný v soklové části fasády.

Převýšení mezi nádechovými a výdechovými otvory je poměrně malé a pravděpodobně nestačí pro vyvolání komínového efektu a zajištění cirkulace vzduchu v mezeře. Odvětrání mezery je tak možno zefektivnit.

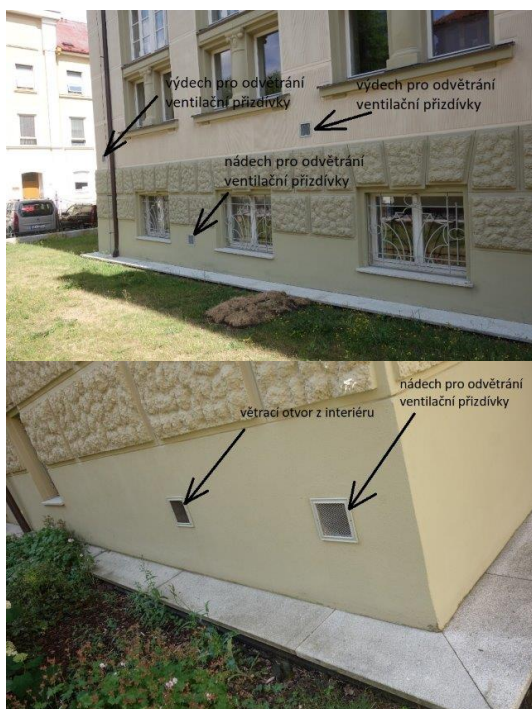
Obr. vlevo: Rastr nádechových a výdechových otvorů pro ventilační přizdívku suterénu, nádechové otvory níže nad terénem, výdechové nad soklovou částí.

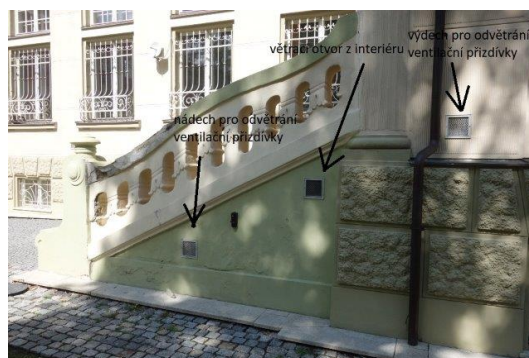
Obr. dole: Kromě mřížek kryjících nádechové a výdechové otvory se na fasádě nacházejí také mřížky, kryjící otvory pro větrání interiéru.

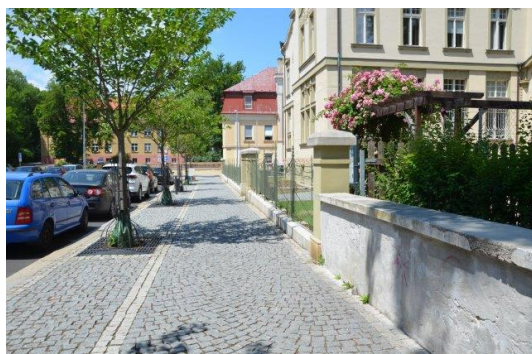
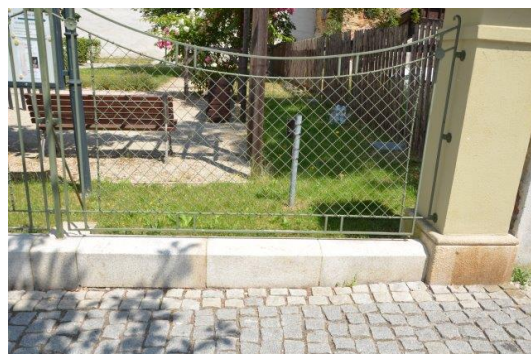
01) Plot na SZ a JZ straně objektu knihovny

Oplocení bylo obnoveno dle projektu z roku 2014. Jedná se o plot tvořený kamennými a kovovými sloupky a kamennou podezdívkou. Výplň jednotlivých plotových polí tvoří kovová pole v designu dle původního návrhu z doby vzniku objektu.

Na tomto oplocení nebyla zjištěna žádná poškození.

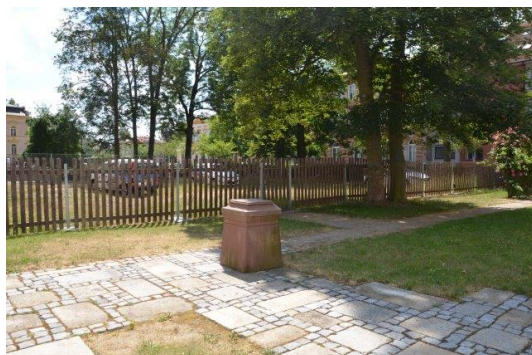
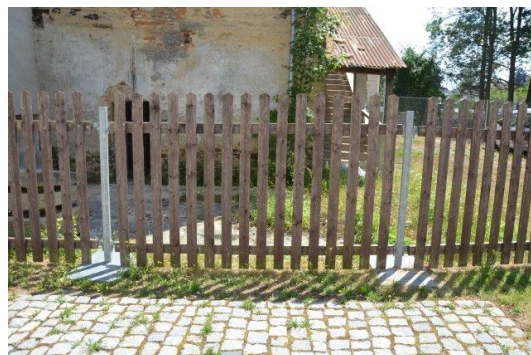
02) Oplocení mezi pozemkem okolo budovy knihovny a parkem

Oplocení je tvořené kovovými sloupky s patkami, výplně polí jsou dřevěné, laškové. Plot nevykazuje závažná poškození, nicméně ve více zastíněných místech jsou na dřevě viditelné povlaky biotických činitelů. Kovové části nevykazují žádná poškození.

Vzhledem k materiálu výplní polí - dřevo, je nutné dbát na pravidelnou údržbu. Doporučujeme veškeré dřevěné části očistit od nánosů nečistot a povrchovému porostu a obnovit ochranný nátěr. Součástí nátěru by měly být látky účinné proti biotickým činitelům i UV záření.

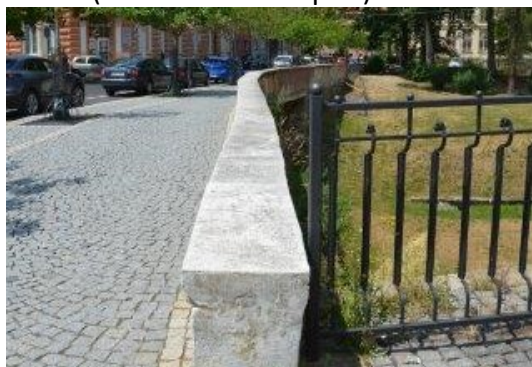
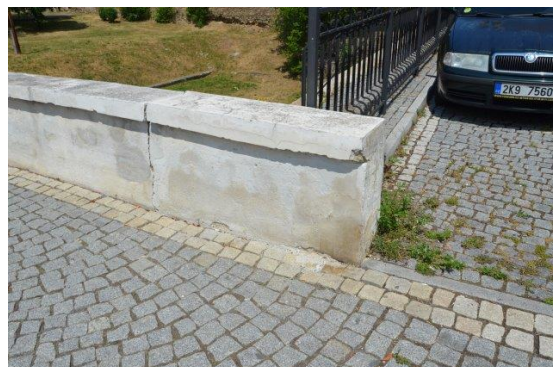
V část (nad kontraeskarpou)

Jedná se o zděné zídky s malou výškou oddělující chodník v ulici Obrněné brigády od prostoru parku a amfiteátru. Pro dokumentaci rozlišujeme 3 části: V část (nad kontraeskarpou), střední část mezi bránou a brankou do parku a vjezdem na parkoviště, západní část od vjezdu na parkoviště ke knihovně. Svrchu jsou zídky kryty betonovými korunami.

Koruna je na mnoha místech popraskaná. Trhlinami v koruně může do zdiva zídek pronikat vlhkost. Na mnoha místech jsou na samotných zídkách viditelné trhliny a je opadaná omítka vč. vymytých spár. Omítky i samotné zdivo jsou poškozené vlhkostí. Výrazná trhлина je v místě, kde na kontraeskarpu kolmo navazuje východní zeď.

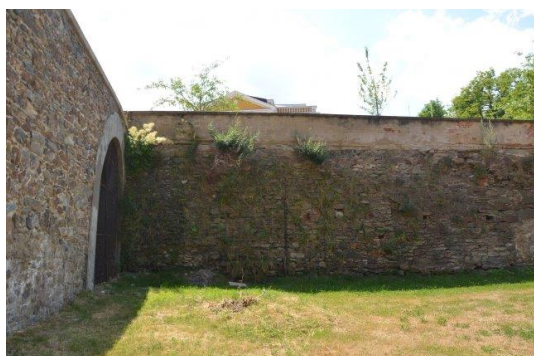
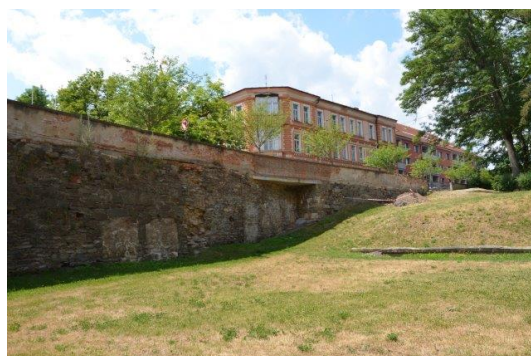
04) Kontraeskarpa

Jedná se o opěrnou zeď pod ulicí Obrněné brigády. Zdivo je smíšené z plných cihel a kamene. Leckde jsou viditelné dozdivky.

Malta mezi zdicími prvky je uvolněná, léty vymytá a v některých spárách roste tráva či jiné byliny a rostliny. To dále poškozuje soudržnost malty a tak celého povrchu zdi. Lokálně jsou zde vypadané kameny či cihly.

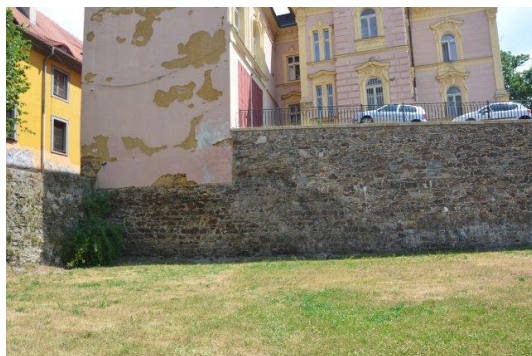
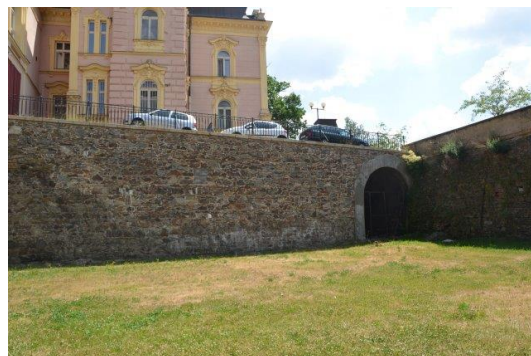
05) Východní zeď

Jedná se o na kontraeskarpu kolmo navazující opěrnou zeď. Zdivo je smíšené z plných cihel a kamene. Nad zdí je v její levé části dům s omítnutou fasádou, část fasády zasahuje do východní zdi.

Malta mezi zdicími prvky je lokálně uvolněná, léty vymytá a v některých spárách roste tráva či jiné byliny a rostliny. To dále poškozuje soudržnost malty a tak celého povrchu zdi. Porost je také ve spárách koruny.

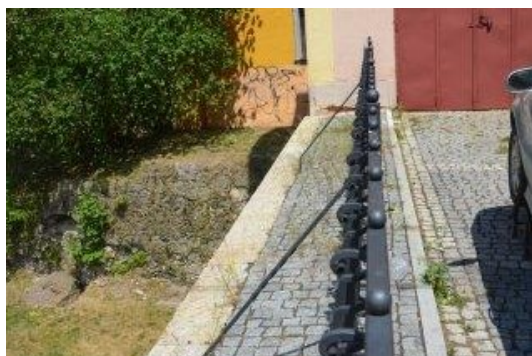
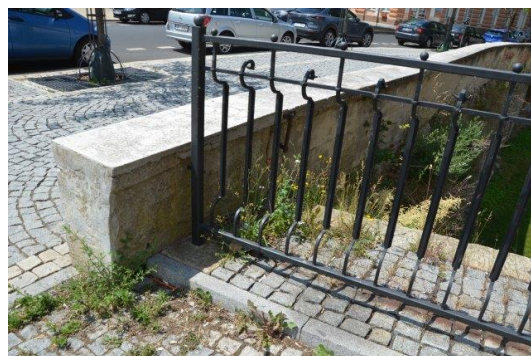
06) Kovové zábradlí na koruně východní zdi

Jedná se o poměrně jednoduché zdobené kovové zábradlí kotvené do koruny východní zdi.

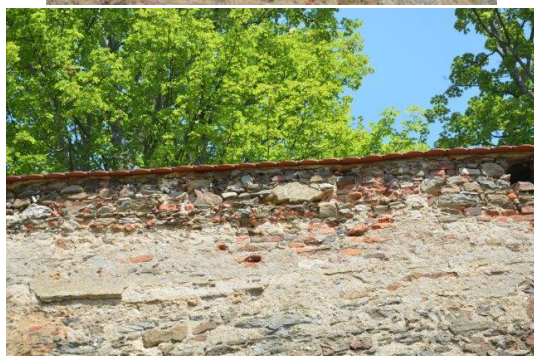
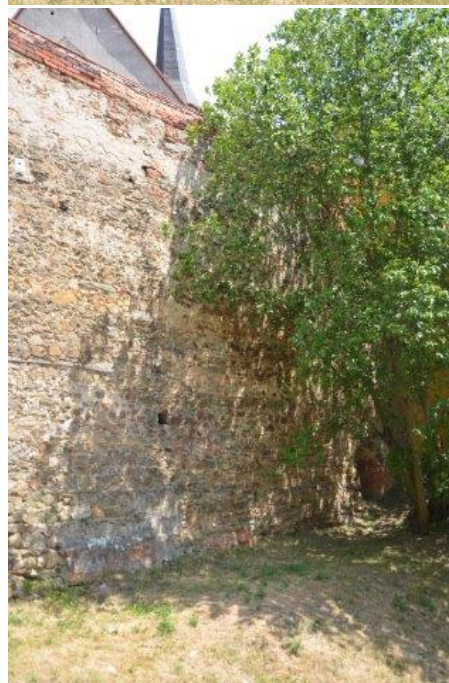
09) Hlavní hradební zeď

Hradební zeď je vysoká masivní zděná konstrukce. Zdivo je smíšené s převahou kamene. Ve zdi jsou viditelné trhliny a převážně nad terénem, ale i v jiných částech, je zdivo poškozené s vypadanými částmi. Malta na povrchu je nesoudržná, vydrolená, léty vymytá. Zeď je minimálně v její střední části **poměrně** mělce založena. Zeď byla původně omítnutá, nyní jsou zde pouze zbytky omítek.

Doporučujeme spáry ve zdivu vyčistit, odstranit uvolněnou maltu. Chybějící vypadané části se pak doplní, spáry vyplní novou maltou. Pro ochranu konstrukce před vnějšími vlivy doporučujeme zeď znovu omítnout.

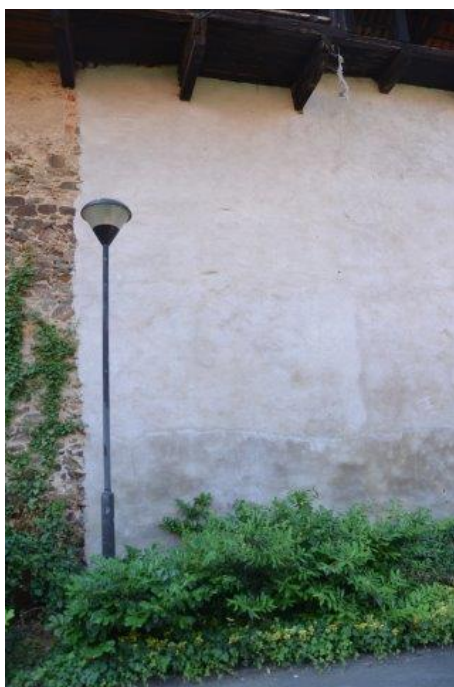
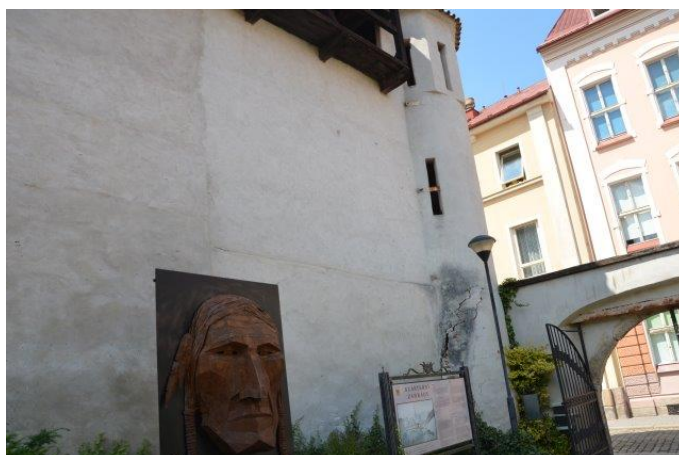
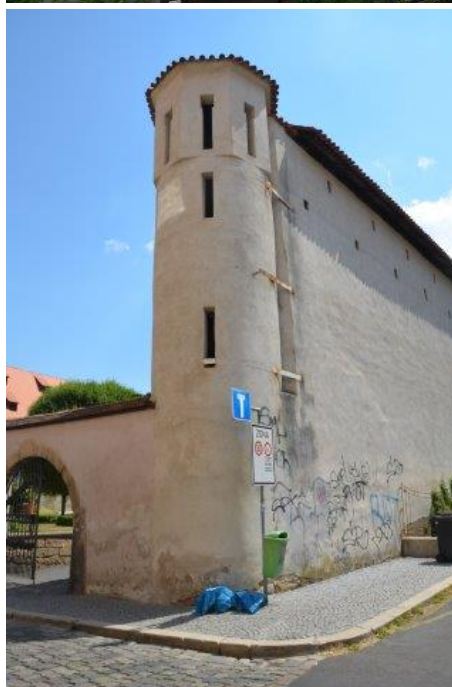
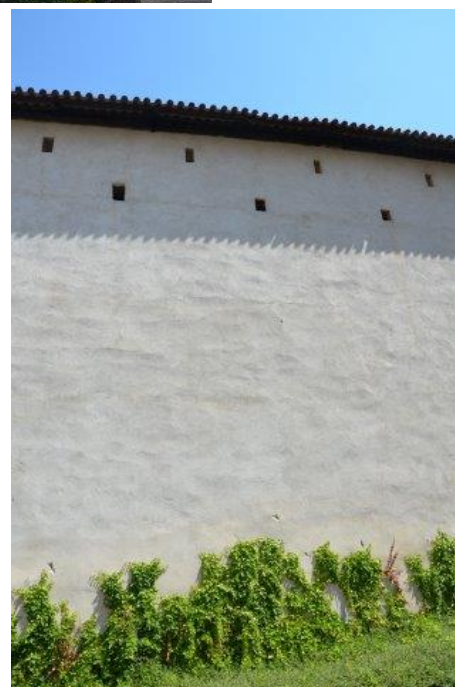
11) Hradební zeď mezi objektem Bašty a ulicí Hradební

Tato zeď je zděná, masivní vysoká a u ulice Hradební je ukončena věží. Ze strany od knihovny i ze strany od klášterní zahrady je opatřena omítkou. Ze strany klášterní zahrady je v horní části zastřešený dřevěný ochoz. Střecha ochozu chrání i zeď.

Na omítce v horní části zdi na straně u knihovny okolo otvorů jsou lokálně viditelné méně výrazné trhliny. Tyto trhliny nejsou staticky výrazné, doporučujeme však opravit omítky.

Omítky této zdi jsou nad terénem obecně lokálně poškozené vlhkostí. Doporučujeme je obnovit s tím, že mezi terénem a omítkou bude ponechána spára cca 50mm.

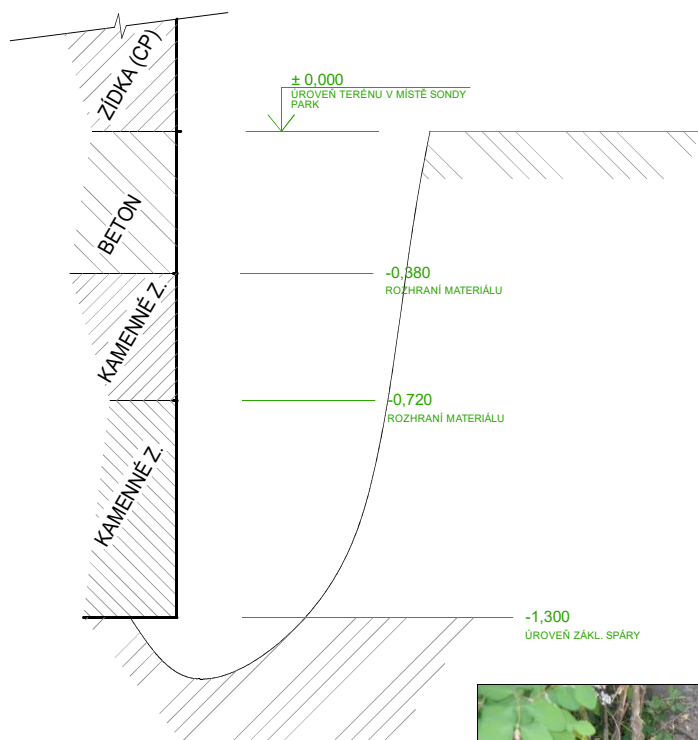
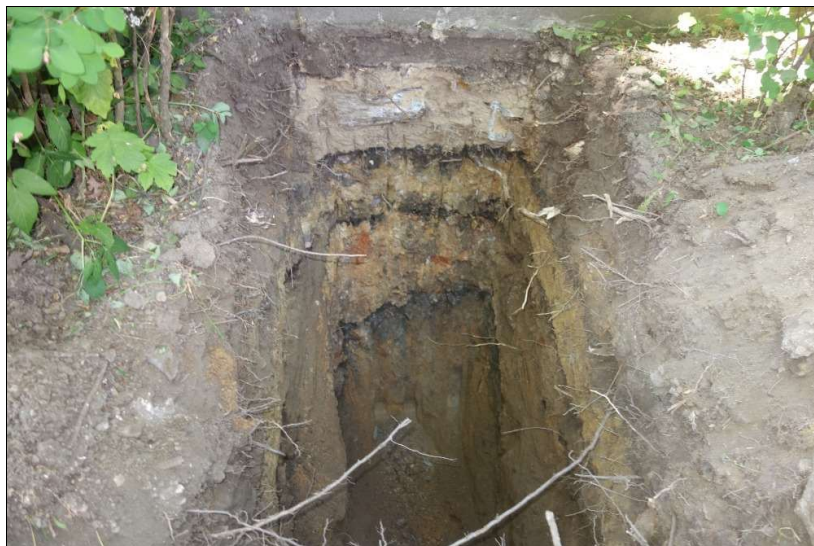
GEOTECHNICKÉ ÚDAJE (K01)

hlína písčitá, tuhá, grsSi (F3/MS)

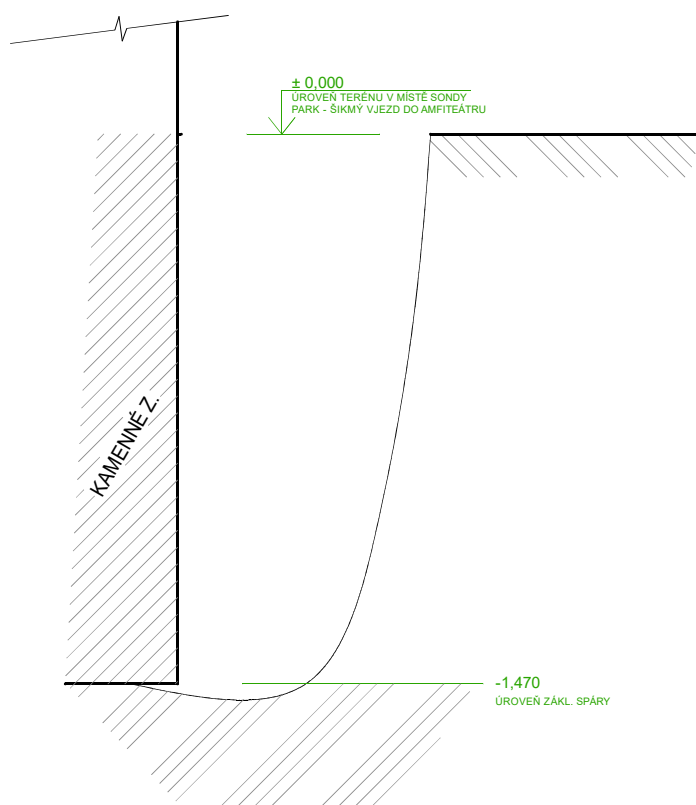
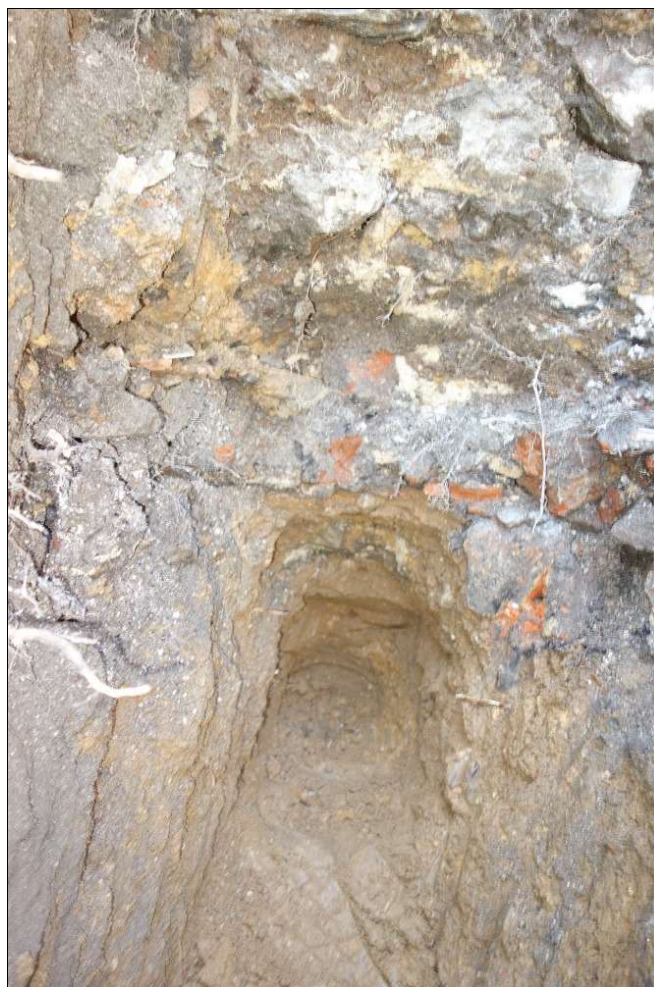
GEOTECHNICKÉ ÚDAJE (K02)

hlína písčitá, tuhá, grsSi (F3/MS)

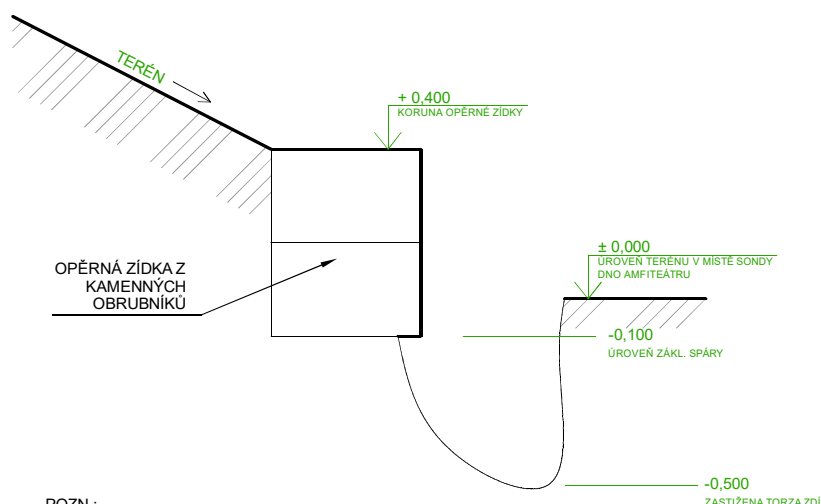
PŘÍČNÁ ZEĎ

POZN.:
Hloubka sondy 0,5m.
V sondě zastižena stará torza zdí viz. archeologický průzkum z roku 2016.

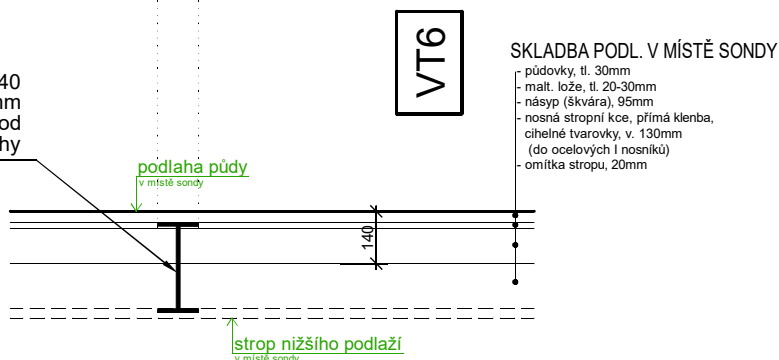
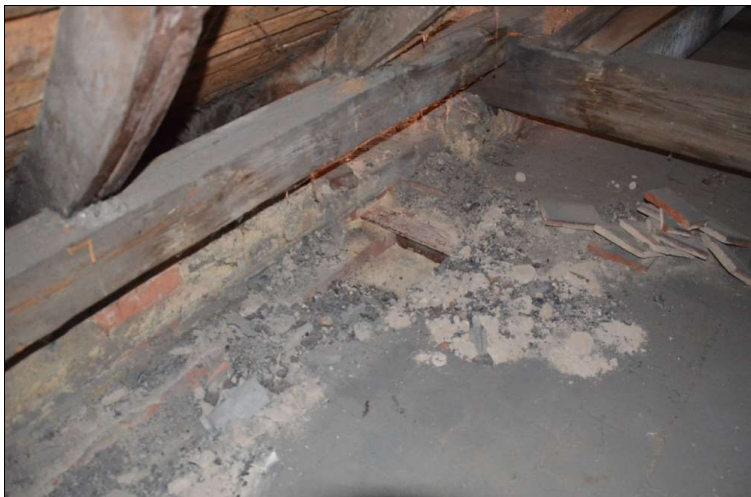
PŘÍL. 3NP-S02

úroveň horní plochy horní pásnice 30mm pod
úrovní podlahy

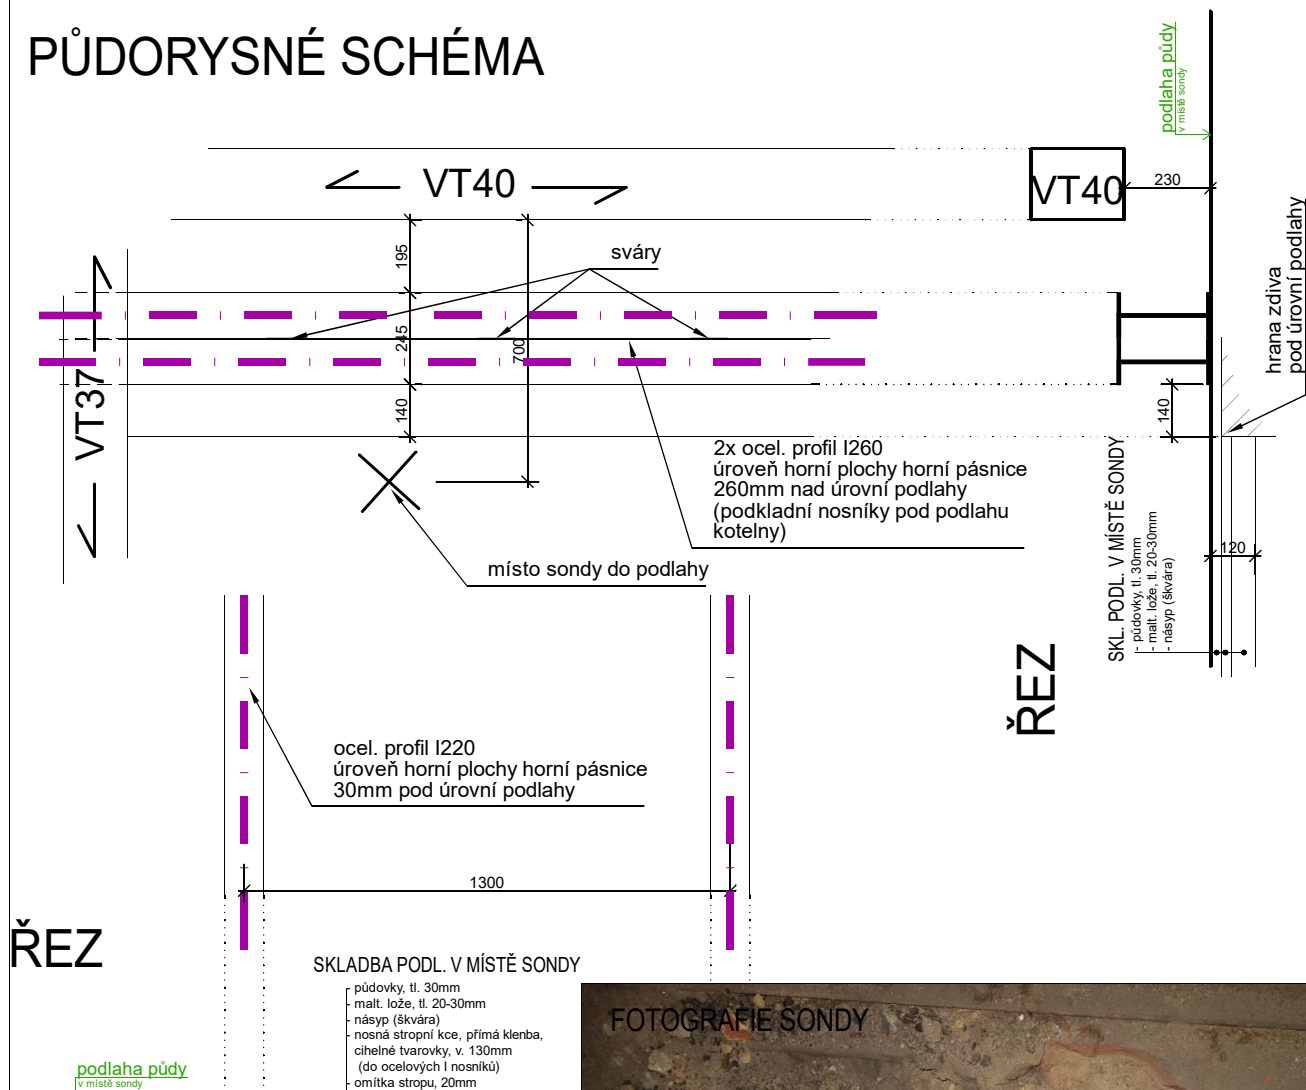
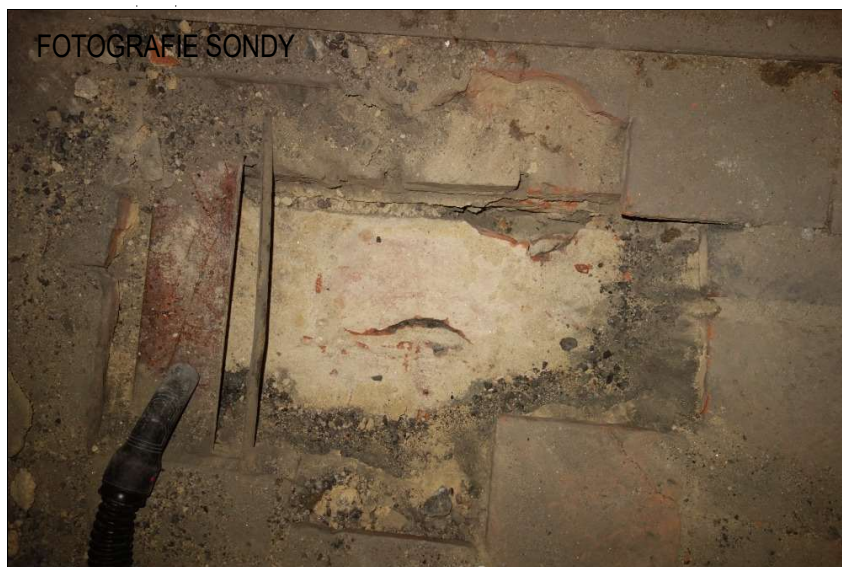
PŘÍL. 3NP-S06

skladba podlahy

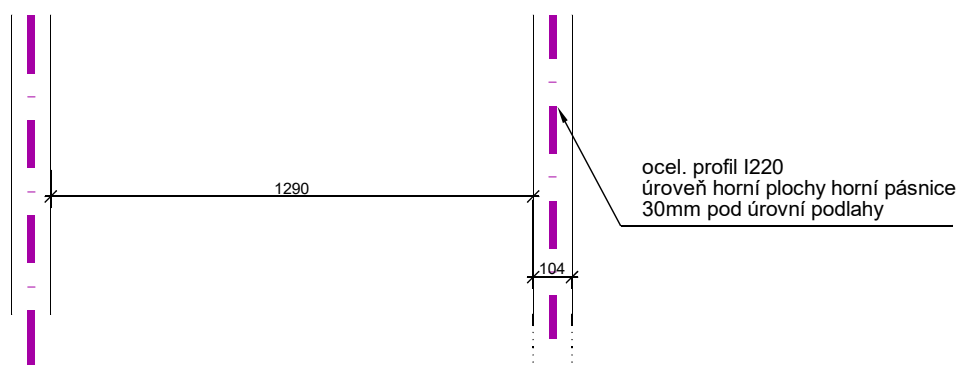
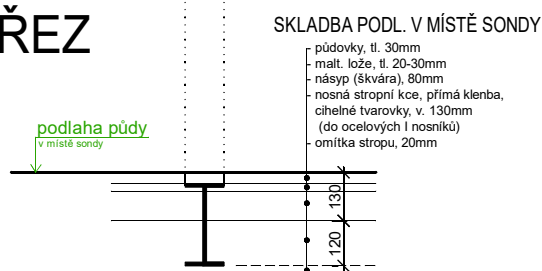
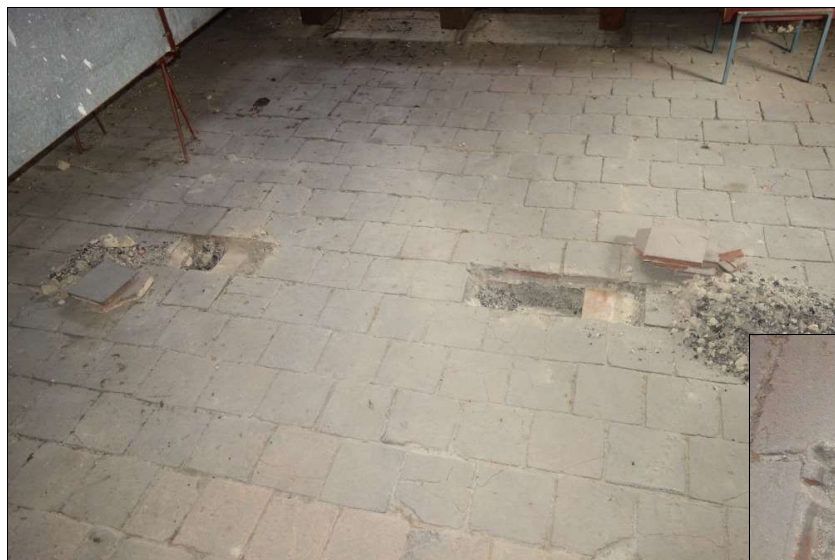
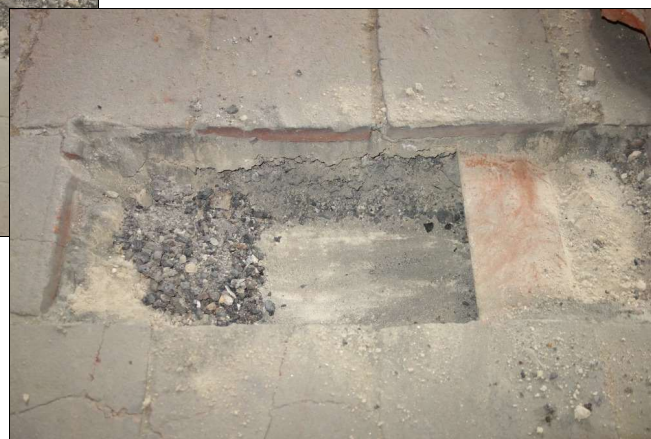
PŘÍL. 3NP-S08

STROPNÍ KONSTRUKCE NAD SCHODIŠTĚM
