# **Propustek CH-05P**

Cyklostezka Waldssasen-Cheb SO-205

## **BĚŽNÁ PROHLÍDKA**

**Objekt: Propustek ev.č. CH-05P (Cyklotezka Waldssasen-Cheb SO-205)**

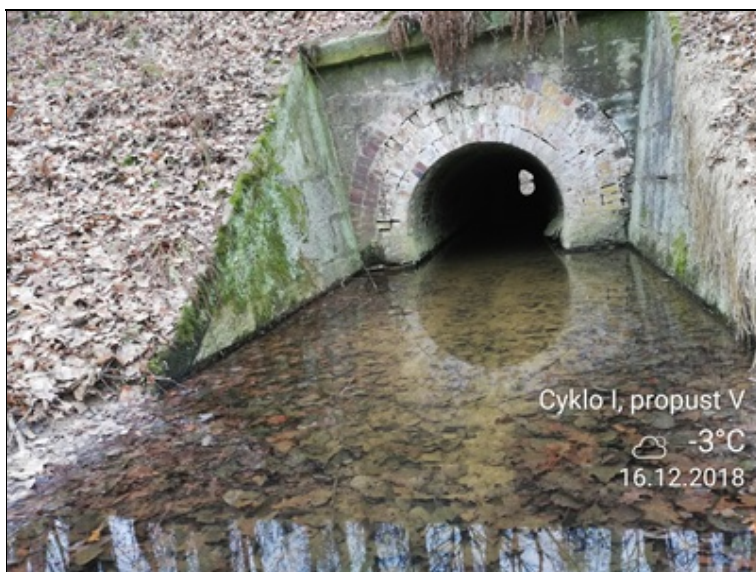
3 - pohled do otvoru propustku.jpg

Cihly na líci zdiva klenbového pasu místy hloubkově degradují. V ostatní ploše je zdivo klenbového pasu narušeno pouze povrchově drobnými průsaky. Na bocích nosné konstrukce je zdivo klenbového pasu narušeno hloubkově (degradace cihel, trhliny, výluhy pojiva, hloubkově vyplavené spárování).

| [1] 1.2 Podpěry | Přespárovat zdivo křídel, poprsních zdí a opěr v místech poruch. V oblastech deformací a uvolněných kamenů zdivo opěr a poprsních zdí přezdít a hlubší kaverny vyplnit nízkotlakou cementovou injektáží.<br>Opravit zdivo klenbového pasu - vyměnit degradované cihly, přespárovat v místech poruch a přezdít oba boky v oblastech narušení. |
