PŮDORYS SPODNÍHO PATRA KROVU S VYZNAČENÍM ÚPRAV, M 1:100

Kreslil:	Projektant:	Stavební historik:	ELECTROSUN	
J. Nováček	J. Nováček	Mgr. M. Panáček	U Zvoníčky 3, 289 51 Bobnice	
St.ú.:	Cheb		provozovna - Americká 960/1, 350 02 Cheb	
Obec:	Cheb		Tel./fax: 354 433 589, 354 439 305	
			IC: 25688553 DIČ: CZ 25688553	
Investor:	Město Cheb, nám. krále Jiřího z Poděbrad 14, 350 02 Cheb	Stupeň:	TP	
Ako:	Kostel sv. Kláry, výměna střešní krytiny	Formát:	6A4	
	Františkánské náměstí 85/5, 350 02 Cheb	Měřtko:	1:100	
Část:	Výkresová část	Datum:	04/19	
Obsah:	Půdorys spodního patra krovu s vyznačením úprav	Č. zakázky:	1903004	
		Č. přílohy:	02	
www.electrosun.cz

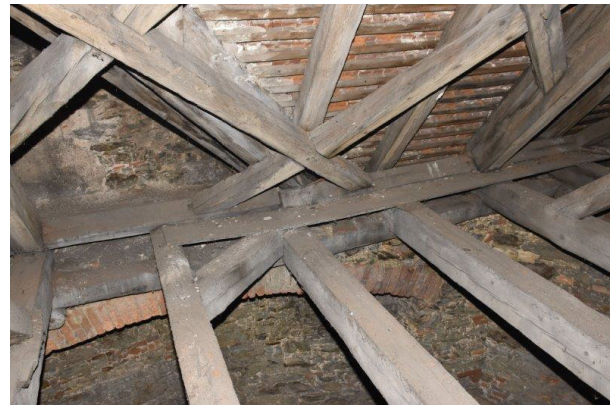
2. VÝCHODNÍ ÚŽLABÍ

Rozsáhlé poškození a oprava úžlabí. Celkové porušení dřevěných prvků plně diagonální vazby ležaté stolice vlivem dlouhodobého zatékání srážkových vod. Narušení diagonálního krátčete vazných trámů, paty ležatého sloupku a paty krokve způsobující deformaci a pokles celé vazby. Následná deformace horní vaznice směrem ke štítu, vytržení jejího čepu z dílabu a pokles jejich vzpěr podélné vazby. Vytržení čepů diagonálního krátčete vazných trámů a diagonálního krátčete hambalků z dílabů. Nutnost kompletní tesařské obnovy poškozených částí plátováním a náhradou celých prvků. Vyrovnání vazby do původní pozice. Obnova funkčnosti původních tesařských spojů. Doplnění prvků vzpěr podélné vazby mezi plnými příčnými vazbami podélné části krovu, které jsou dnes vyřiznyty.

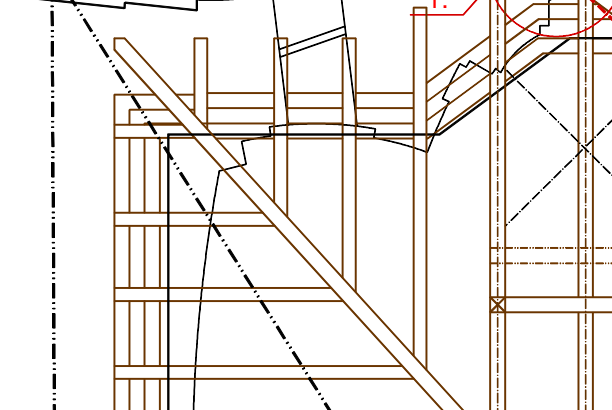
Rozsáhlé poškození a oprava úžlabí. Celkové porušení dřevěných prvků plně diagonální vazby ležaté stolice vlivem dlouhodobého zatékání srážkových vod. Narušení diagonálního krátčete vazných trámů, paty ležatého sloupku a paty krokve způsobující deformaci a pokles celé vazby. Následná deformace horní vaznice směrem ke štítu, vytržení jejího čepu z dílabu a pokles jejich vzpěr podélné vazby. Vytržení čepů diagonálního krátčete vazných trámů a diagonálního krátčete hambalků z dílabů. Nutnost kompletní tesařské obnovy poškozených částí plátováním a náhradou celých prvků. Vyrovnání vazby do původní pozice. Obnova funkčnosti původních tesařských spojů.

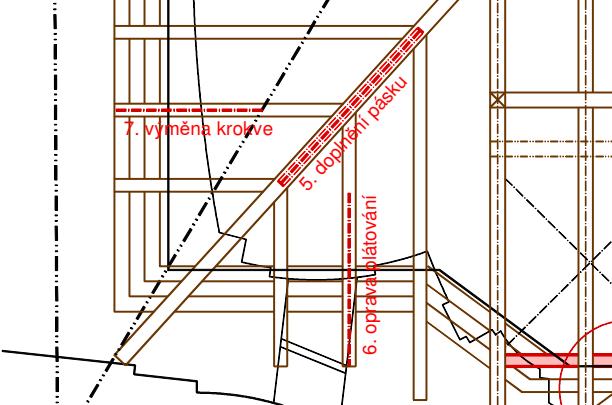
2. VÝCHODNÍ ÚŽLABÍ

Rozsáhlé poškození a oprava úžlabí. Celkové porušení dřevěných prvků plně diagonální vazby ležaté stolice vlivem dlouhodobého zatékání srážkových vod. Narušení diagonálního krátčete vazných trámů, paty ležatého sloupku a paty krokve způsobující deformaci a pokles celé vazby. Následná deformace horní vaznice směrem ke štítu, vytržení jejího čepu z dílabu a pokles jejich vzpěr podélné vazby. Vytržení čepů diagonálního krátčete vazných trámů a diagonálního krátčete hambalků z dílabů. Nutnost kompletní tesařské obnovy poškozených částí plátováním a náhradou celých prvků. Vyrovnání vazby do původní pozice. Obnova funkčnosti původních tesařských spojů. Doplnění prvků vzpěr podélné vazby mezi plnými příčnými vazbami podélné části krovu, které jsou dnes vyřiznyty.

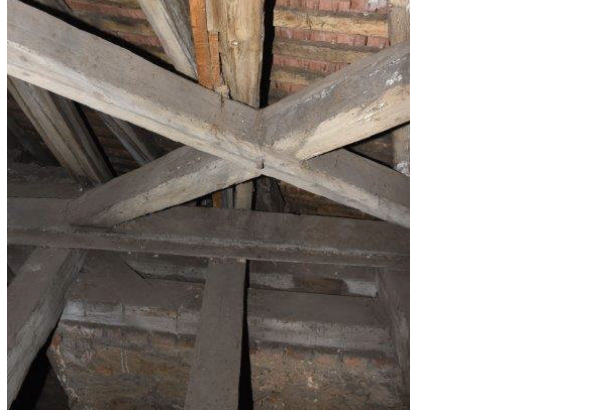
6. KROKEV NA SEVEROZÁPADNÍ STRANĚ SEVEROVÝCHODNÍ VALBY

Poškozená krokev byla v minulosti neodborně opravena prkennou příločkou. Krokev tesařsky naplátovat.

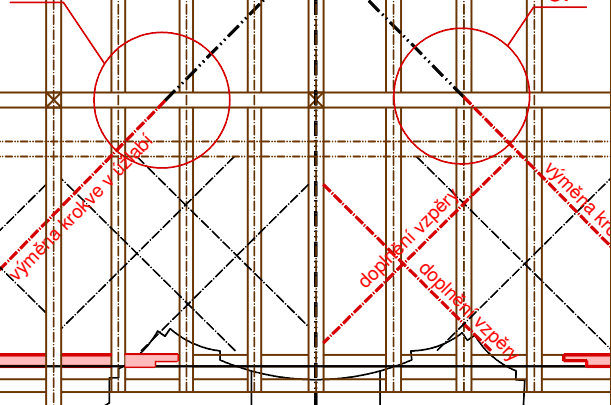
2. VÝCHODNÍ ÚŽLABÍ

Rozsáhlé poškození a oprava úžlabí. Celkové porušení dřevěných prvků plně diagonální vazby ležaté stolice vlivem dlouhodobého zatékání srážkových vod. Narušení diagonálního krátčete vazných trámů, paty ležatého sloupku a paty krokve způsobující deformaci a pokles celé vazby. Následná deformace horní vaznice směrem ke štítu, vytržení jejího čepu z dílabu a pokles jejich vzpěr podélné vazby. Vytržení čepů diagonálního krátčete vazných trámů a diagonálního krátčete hambalků z dílabů. Nutnost kompletní tesařské obnovy poškozených částí plátováním a náhradou celých prvků. Vyrovnání vazby do původní pozice. Obnova funkčnosti původních tesařských spojů. Doplnění prvků vzpěr podélné vazby mezi plnými příčnými vazbami podélné části krovu, které jsou dnes vyřiznyty.

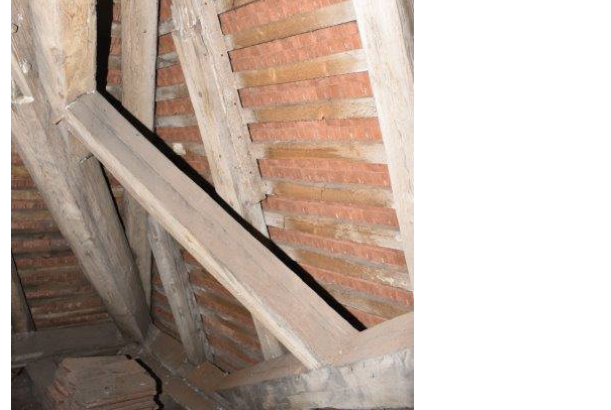
7. KROKEV NA SEVEROVÝCHODNÍ STRANĚ SEVEROVÝCHODNÍ VALBY

Uložená horní část krokve, která byla nahrazena pouze přílohou latí. Krokev nahradit novou.

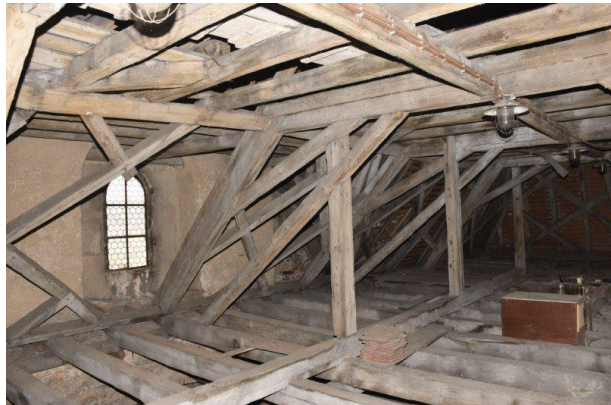
CELKOVÉ FOTO ZÁPADNÍ A SEVEROZÁPADNÍ ÚŽLABÍ

Rozsáhlé poškození a oprava úžlabí. Celkové porušení dřevěných prvků plně diagonální vazby ležaté stolice vlivem dlouhodobého zatékání srážkových vod. Narušení diagonálního krátčete vazných trámů, paty ležatého sloupku a paty krokve způsobující deformaci a pokles celé vazby. Následná deformace horní vaznice směrem ke štítu, vytržení jejího čepu z dílabu a pokles jejich vzpěr podélné vazby. Vytržení čepů diagonálního krátčete vazných trámů a diagonálního krátčete hambalků z dílabů. Nutnost kompletní tesařské obnovy poškozených částí plátováním a náhradou celých prvků. Vyrovnání vazby do původní pozice. Obnova funkčnosti původních tesařských spojů.

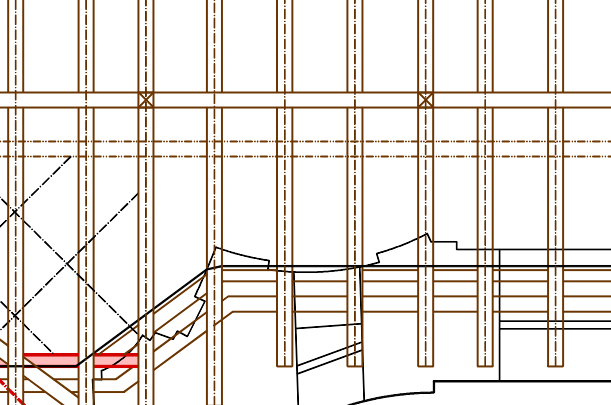
2. VÝCHODNÍ ÚŽLABÍ

Rozsáhlé poškození a oprava úžlabí. Celkové porušení dřevěných prvků plně diagonální vazby ležaté stolice vlivem dlouhodobého zatékání srážkových vod. Narušení diagonálního krátčete vazných trámů, paty ležatého sloupku a paty krokve způsobující deformaci a pokles celé vazby. Následná deformace horní vaznice směrem ke štítu, vytržení jejího čepu z dílabu a pokles jejich vzpěr podélné vazby. Vytržení čepů diagonálního krátčete vazných trámů a diagonálního krátčete hambalků z dílabů. Nutnost kompletní tesařské obnovy poškozených částí plátováním a náhradou celých prvků. Vyrovnání vazby do původní pozice. Obnova funkčnosti původních tesařských spojů. Doplnění prvků vzpěr podélné vazby mezi plnými příčnými vazbami podélné části krovu, které jsou dnes vyřiznyty.

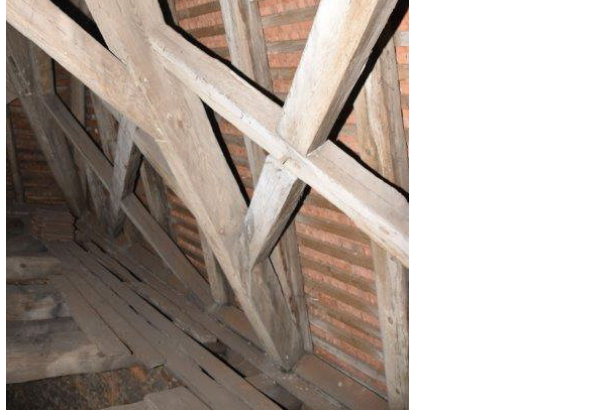
8. OSOVÁ KROKEV NA SEVEROVÝCHODNÍ STRANĚ SEVEROVÝCHODNÍ VALBY

Krokv je v místě čepování hambalku zlomená a vykazuje poškození i v horní části. Tesařské plátování nebo výměna celé krokve za kopl.

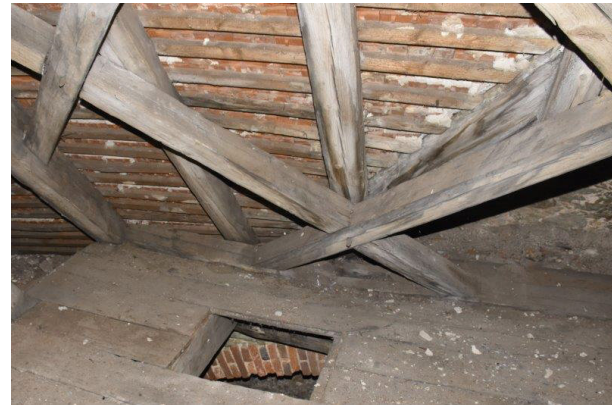
3. ZÁPADNÍ ÚŽLABÍ

Rozsáhlé poškození a oprava úžlabí. Celkové porušení dřevěných prvků plně diagonální vazby ležaté stolice vlivem dlouhodobého zatékání srážkových vod. Narušení diagonálního krátčete vazných trámů, paty ležatého sloupku a paty krokve způsobující deformaci a pokles celé vazby. Následná deformace horní vaznice směrem ke štítu, vytržení jejího čepu z dílabu a pokles jejich vzpěr podélné vazby. Vytržení čepů diagonálního krátčete vazných trámů a diagonálního krátčete hambalků z dílabů. Zlomení horní pětiboké vaznice v místě dílabu pro čep vaznice směrem ke štítu. Nutnost kompletní tesařské obnovy poškozených částí plátováním a náhradou celých prvků. Vyrovnání vazby do původní pozice. Obnova funkčnosti původních tesařských spojů.

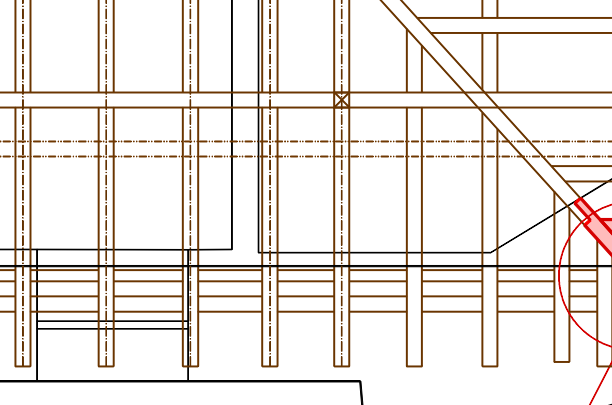
2. VÝCHODNÍ ÚŽLABÍ

Rozsáhlé poškození a oprava úžlabí. Celkové porušení dřevěných prvků plně diagonální vazby ležaté stolice vlivem dlouhodobého zatékání srážkových vod. Narušení diagonálního krátčete vazných trámů, paty ležatého sloupku a paty krokve způsobující deformaci a pokles celé vazby. Následná deformace horní vaznice směrem ke štítu, vytržení jejího čepu z dílabu a pokles jejich vzpěr podélné vazby. Vytržení čepů diagonálního krátčete vazných trámů a diagonálního krátčete hambalků z dílabů. Nutnost kompletní tesařské obnovy poškozených částí plátováním a náhradou celých prvků. Vyrovnání vazby do původní pozice. Obnova funkčnosti původních tesařských spojů. Doplnění prvků vzpěr podélné vazby mezi plnými příčnými vazbami podélné části krovu, které jsou dnes vyřiznyty.

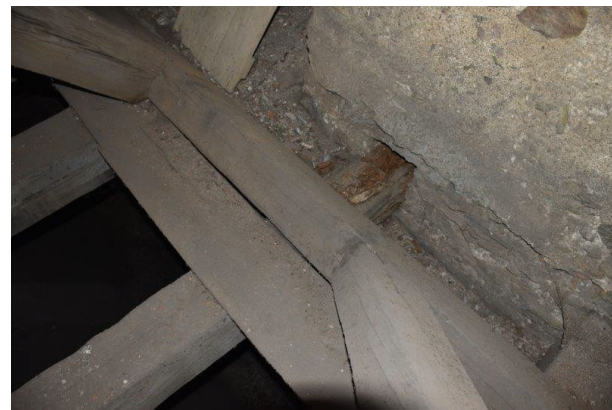
9. JIHOVÝCHODNÍ ZHLAVÍ VAZNÉHO TRÁMU VI. PŘÍČNÉ VAZBY

Poškození zhlaví vazného trámu zazděného do štítu hnilobou. Tesařské plátování vazného trámu.

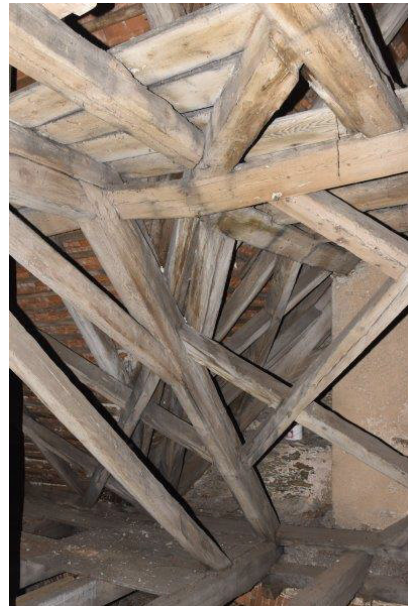
3. ZÁPADNÍ ÚŽLABÍ

Rozsáhlé poškození a oprava úžlabí. Celkové porušení dřevěných prvků plně diagonální vazby ležaté stolice vlivem dlouhodobého zatékání srážkových vod. Narušení pozednice, diagonálního krátčete vazných trámů, podélného pětibokého prahu, paty ležatého sloupku a paty krokve způsobující deformaci a pokles celé vazby. Následná deformace horní vaznice směrem ke štítu, vytržení jejího čepu z dílabu a pokles jejich vzpěr podélné vazby. Vytržení čepů diagonálního krátčete vazných trámů a diagonálního krátčete hambalků z dílabů. Zlomení horní pětiboké vaznice v místě dílabu pro čep vaznice směrem ke štítu. Nutnost kompletní tesařské obnovy poškozených částí plátováním a náhradou celých prvků. Vyrovnání vazby do původní pozice. Obnova funkčnosti původních tesařských spojů.

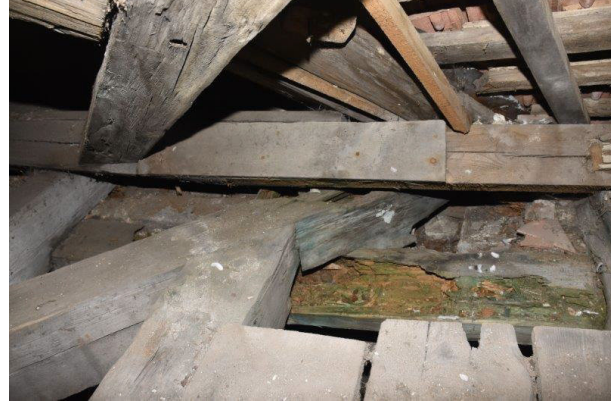
4. SEVEROZÁPADNÍ ÚŽLABÍ

Velmi rozsáhlé poškození a oprava úžlabí. Celkové porušení dřevěných prvků plně diagonální vazby ležaté stolice a podélné vazby ležaté stolice příčných vazeb krovu vlivem dlouhodobého zatékání srážkových vod. Narušení pozednice, nejméně dvou vazných trámů, diagonálního krátčete vazných trámů, paty ležatého sloupku, paty krokve a pětibokého prahu způsobující deformaci a pokles celé diagonální i podélné vazby. Následná deformace horní vaznice směrem ke štítu, vytržení jejího čepu z dílabu a pokles jejich vzpěr podélné vazby. Vytržení čepů diagonálního krátčete vazných trámů a diagonálního krátčete hambalků z dílabů. Nutnost kompletní tesařské obnovy poškozených částí plátováním a náhradou celých prvků. Vyrovnání vazby do původní pozice. Obnova funkčnosti původních tesařských spojů. Odstranění neodborně novodobé opravy pětibokého prahu podélné vazby ležaté stolice.
