# **REKONSTRUKCE MĚSTSKÉ KNIHOVNY V CHEBU**

### **STAVEBNÍ ÚPRAVY PRO VÝTAH, INTERIÉR A PBŘ**

stupeň: PDPS

Vypracoval : Dílna Architektury (a) Konstrukcí František Denk – DA(A)K, s.r.o.

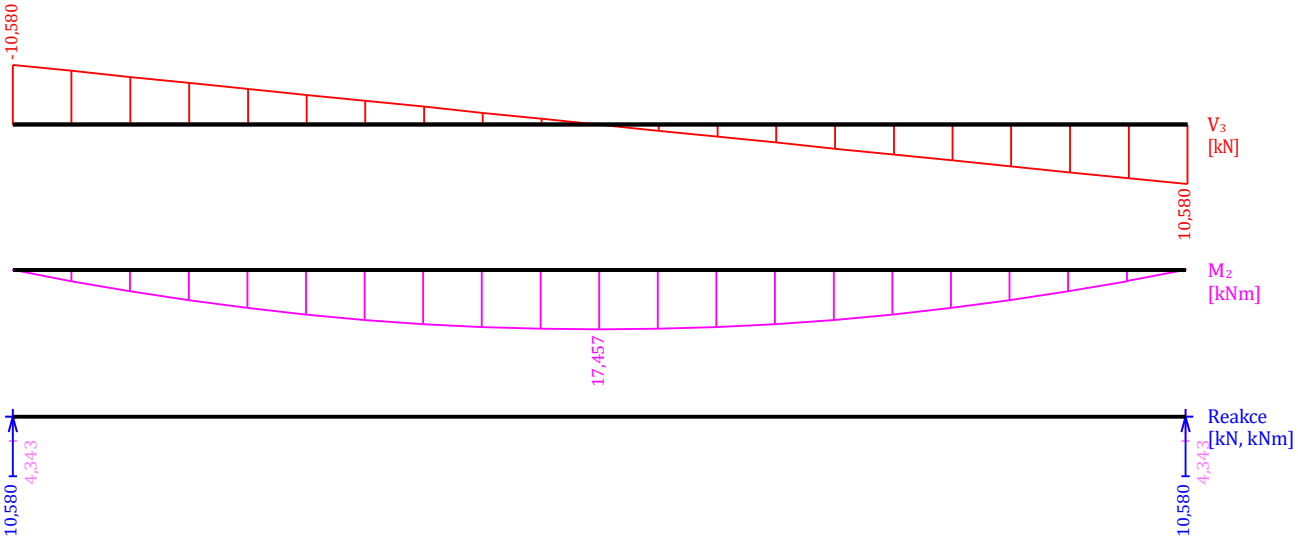
<p>Norma <b>EN 1993-1-2/Česko</b>.</p> <p><b>Průřez U-průřez 75x240</b></p> <p><b>Materiál: S 355</b></p>
<p><b>Zatížení</b></p> <p><math>f_{g,1} = 0,471 \text{ kN/m}</math>   <math>\gamma_f = 1,35</math> <math>f_{g,2,1} = 0,495 \text{ kN/m}</math>   <math>\gamma_f = 1,35</math> <math>f_{g,2,2} = 0,350 \text{ kN/m}</math>   <math>\gamma_f = 1,35</math> <math>f_{q,3} = 2,700 \text{ kN/m}</math>   <math>\gamma_f = 1,5</math></p> <p><b>Teplotní křivka:</b> <b>Teplotní křivka</b></p> <p>Normová teplotní křivka <math>20 + 345 \times \text{Log}_{10}(8 \cdot t + 1)</math></p>	<p><b>Příčné výztuhy</b> Jsou zadány ve vzdálenostech 0,800 m od sebe</p> <p><b>Parametry klopení</b> Součinitele uložení konců: <math>k_y = -</math>   <math>k_z = 1.0</math>   <math>k_w = 0.5</math> <math>l_{z1} = 0,825 \text{ m}</math>   <math>M_y</math>: Tvar č.4   <math>z_p = 0,0</math></p> <p><b>Požární detail:</b> Nechráněný průřez, exponovaný ze všech stran</p>

<p><b>Výsledky posouzení - Rozhodující zatěžovací případ: Q3:G1+G2; Třída průřezu: 1</b></p> <p><b>Kritická teplota:</b> 815,1°C <b>Doba požární odolnosti:</b> 31,5 min <math>\geq</math> 30,0 min <b>Vyhovuje</b></p> <p><b>Posouzení v čase t = 30,0 min:</b> Teplota plynů: 841,8°C Teplota oceli: 798,5°C Ohybový moment: <math>M_y = 17,457 \text{ kNm}</math></p> <p><b>Posudek ohybu:</b> Únosnost: <math>M_{y,R} = 19,059 \text{ kNm}</math> <math> 0,916  &lt; 1</math> <b>Vyhovuje</b></p> <p><b>Průřez vyhovuje</b></p>
