# Město Cheb

## Informace pro hodnocení rizika

Pojištěný: **MĚSTO CHEB**  
Sídlo: *nám. Krále Jiřího z Poděbrad 1/14, Cheb, PSČ 350 20 (Městský úřad Cheb)*  
Aktualizace: *Březen 2025*

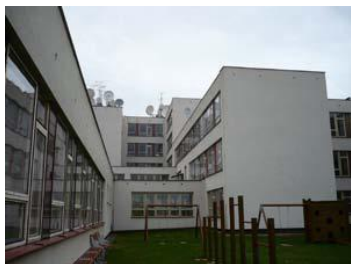
**Lokalita:** Malé náměstí 3, Cheb

Jedná se o objekt školy, který byl uveden do provozu přibližně v roce 1994, skládá se z pěti propojených pavilónů. Pavilony jsou třípodlažní, jeden dvoupodlažní, dva jednopodlažní (tělocvična, jídelna). Nosná konstrukce je železobetonová, střecha rovná s foliovou krytinou. Zastavěná plocha činí cca 4.438 m<sup>2</sup>.

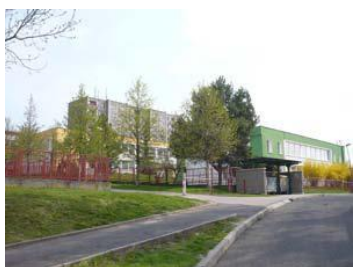
**Lokalita:** Malé náměstí 2, Cheb

Jedná se o objekt mateřské školy, který byl uveden do provozu přibližně v roce 1990, skládá se ze tří propojených pavilónů. Pavilony jsou dvoupodlažní, jeden jednopodlažní. Nosná konstrukce je železobetonová, střecha rovná s živичnou krytinou. Objekt je zateplen polystyrenem. Celková zastavěná plocha činí cca 1.030 m<sup>2</sup>, výška cca 3 (resp. 6) m.

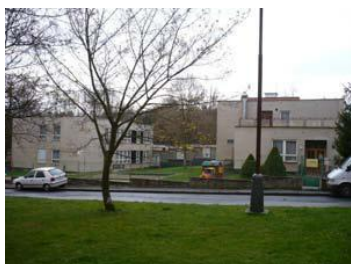
**Lokalita:** Do Zátíší 3, Cheb

Jedná se o objekt mateřské školy, který byl uveden do provozu přibližně v roce 1978, skládá se ze tří propojených pavilónů. Pavilony jsou dvoupodlažní, jeden jednopodlažní. Nosná konstrukce je železobetonová, střecha rovná s živичnou krytinou. Celková zastavěná plocha činí cca 1.215 m<sup>2</sup>, výška cca 4 (resp. 7) m.

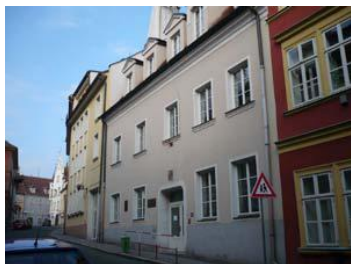
**Lokalita:** Židovská 8, 10, Cheb

Jedná se o objekt školy, který má 4 (resp. 3) nadzemní a 1 (resp. 0) podzemní podlaží. Svislá nosná konstrukce je zděná, střecha je tvořena dřevěným krovem s taškovou krytinou. Celková zastavěná plocha činí cca 688 m<sup>2</sup>, výška cca 13 m.

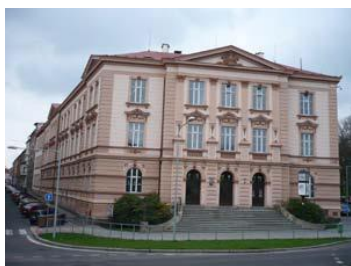
**Lokalita:** Májová 14, Cheb

Jedná se o objekt školy, který má 3 nadzemní podlaží a je částečně podsklepen. Svislá nosná konstrukce je zděná, střecha je tvořena dřevěným krovem s plechovou krytinou, nad tělocvičnami je střecha rovná s foliovou krytinou. Celková zastavěná plocha činí cca 2.255 m<sup>2</sup>, výška cca 15 m.

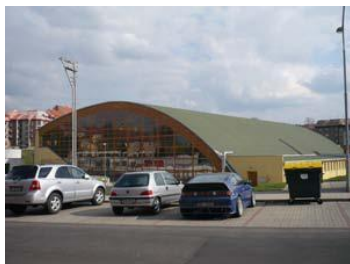
**INFORMACE PRO HODNOCENÍ RIZIKA****Zimní stadion v Chebu**

Jedná se o objekt zimního stadionu, který byl zrekonstruován v roce 2004, skládá se z obloukové haly nesené dřevěnými lepenými vazníky s živичnou krytinou (čela haly jsou prosklená), čtyřpodlažního (3NP, 1PP) železobetonového objektu šaten a technického zázemí, dvoupodlažního (2NP) zděného objektu restaurace se zázemím, jednopodlažního zděného objektu šaten pro veřejné bruslení a samostatně stojícího dvoupodlažního (1NP, 1PP) zděného technického objektu se strojovnou chlazení a trafostanicí. Celková zastavěná plocha činí cca 5.230 m<sup>2</sup>, výška cca 15 m.

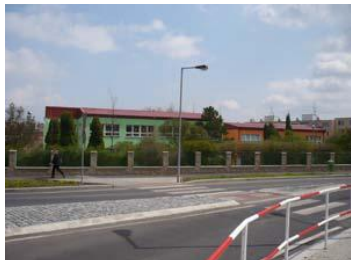
**Lokalita:** 26. dubna 39, Cheb

Jedná se o objekt mateřské školy, který se skládá ze čtyř propojených pavilónů. Pavilony jsou dvoupodlažní, jeden jednopodlažní. Nosná konstrukce je železobetonová, střecha s plechovou krytinou. Obvodové stěny jsou zatepleny polystyrenem, střechy minerální vatou. Celková zastavěná plocha činí cca 1120 m<sup>2</sup>, výška cca 4 (resp. 7) m. Spojovací krčky jsou ocelové, prosklené.

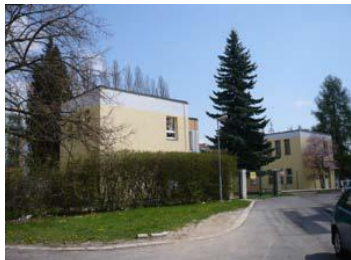
**INFORMACE PRO HODNOCENÍ RIZIKA****Mateřská škola****Lokalita:** Bezručova 1, Cheb

Jedná se o objekt mateřské školy, který se skládá ze čtyř propojených pavilónů. Pavilony jsou dvoupodlažní, dva jednopodlažní. Nosná konstrukce je železobetonová, střecha rovná s živичnou krytinou. Objekt je zateplen polystyrenem. Celková zastavěná plocha činí cca 1.400 m<sup>2</sup>, výška cca 4 (resp. 7) m. Spojovací krčky jsou ocelové, prosklené.

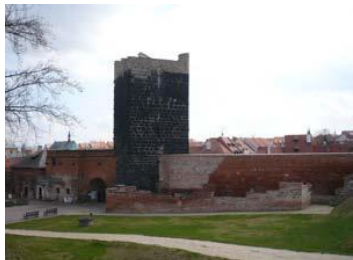
**Lokalita:** Dobrovského 21, Cheb

Chebský hrad, ohraničený kamennými a cihlovými hradbami, sestává z objektů, jejichž nosné konstrukce jsou z kamenného a cihelného zdiva, střechy jsou převážně tvořeny dřevěnou konstrukcí, Mlýnská věž má taškovou krytinu. Celková plocha ohraničená hradbami činí cca 7.300 m<sup>2</sup>.

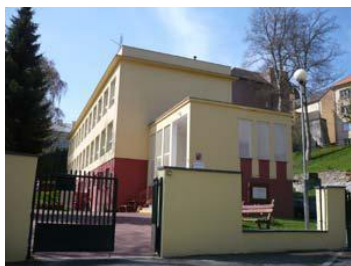
**Lokalita:** Komenského 27, Cheb

Jedná se o objekt mateřské školy, který má 2 nadzemní a 1 podzemní podlaží. Svislá nosná konstrukce je zděná, střecha rovná s živičnou krytinou. Obvodové stěny budovy jsou zatepleny polystyrenem. Zastavěná plocha činí cca 370 m<sup>2</sup>, výška cca 12 m.

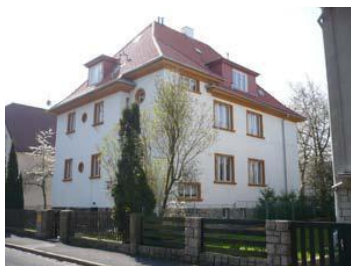
**Lokalita:** Brandlova 15, Cheb

Jedná se o objekt mateřské školy, který má 3 nadzemní (vč. podkroví), částečně podsklepen. Svislá nosná konstrukce je zděná, střecha je tvořena dřevěným krovem s taškovou krytinou. Celková zastavěná plocha činí cca 163 m<sup>2</sup>, výška cca 11 m.

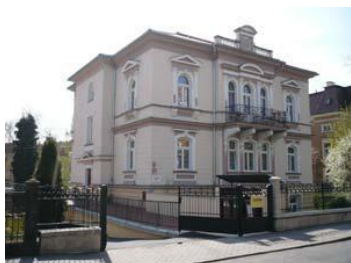
**Lokalita:** Divadelní náměstí 2, Cheb

Jedná se o objekt mateřské školy, který má 3 nadzemní podlaží. Svislá nosná konstrukce je zděná, střecha je tvořena dřevěným krovem s taškovou krytinou. Celková zastavěná plocha činí cca 245 m<sup>2</sup>, výška cca 14 m.

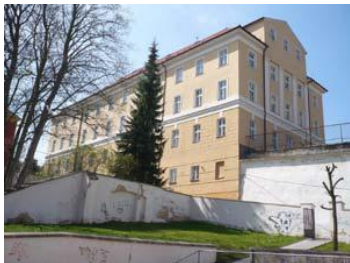
**Lokalita:** Kostelní náměstí 14, Cheb

Jedná se o objekt školy, který má 3 nadzemní a 1 podzemní podlaží. Svislá nosná konstrukce je zděná, střecha je tvořena dřevěným krovem s taškovou krytinou. Celková zastavěná plocha činí cca 735 m<sup>2</sup>, výška cca 15 m.

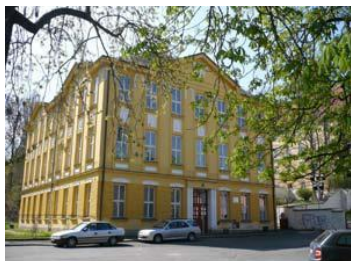
**Lokalita:** B. Neumanna 12, Cheb

Jedná se o objekt školy, který má 2-3 nadzemní podlaží, je částečně podsklepen. Svislá nosná konstrukce je zděná, střecha je tvořena dřevěným krovem s eternitovou krytinou, rovná střecha nad dvoupodlažní částí dílen je s plechovou krytinou. Celková zastavěná plocha činí cca 550 m<sup>2</sup>, výška cca 7 resp. 16 m.

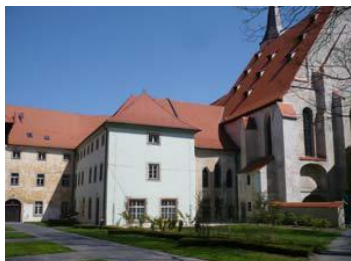
**Lokalita:** Františkánské náměstí 12, 14, Cheb

Jedná se o na sebe navazující objekty Františkánského kláštera (2-3 NP) a kostela, jejichž nosné konstrukce jsou zděné (kámen, cihla), zrekonstruované střešní konstrukce jsou dřevěné s taškovou krytinou. Celková zastavěná plocha činí cca 3.000 m<sup>2</sup>, výška cca 20 (resp. 14) m.

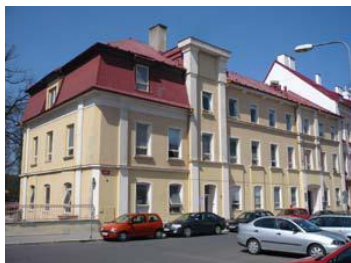
**Lokalita:** Hradební 16, Cheb

Jedná se o budovu, která má 3 nadzemní a 1 podzemní podlaží. Svislá nosná konstrukce je zděná, střecha je tvořena dřevěným krovem s plechovou krytinou. K budově jsou přistaveny dvě zděné garáže. Celková zastavěná plocha činí cca 960 m<sup>2</sup>, výška cca 16 m.

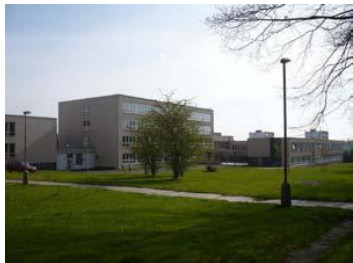
Lesní 3, Cheb

Jedná se o objekt školy, který se skládá z pěti propojených pavilónů. Pavilony jsou 1-4 podlažní. Nosná konstrukce je železobetonová, střecha rovná s foliovou či živičnou krytinou (střešní konstrukce nad tělocvičnami je zateplena PUR). Celková zastavěná plocha činí cca 3.963 m<sup>2</sup>.

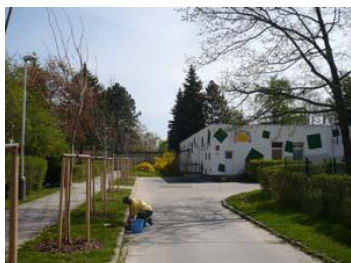
**Lokalita:** Osvobození 67, Cheb

Jedná se o objekt mateřské školy, který se skládá ze čtyř propojených pavilónů. Pavilony jsou dvoupodlažní, dva jednopodlažní. Nosná konstrukce je železobetonová, střecha rovná s živичnou krytinou. Objekt je zateplen polystyrenem. Celková zastavěná plocha činí cca 1.685 m<sup>2</sup>, výška cca 4 (resp. 7) m.

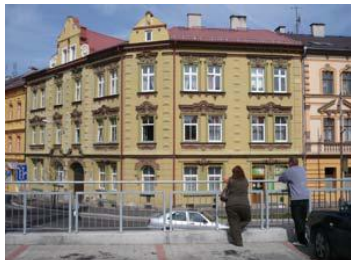
**INFORMACE PRO HODNOCENÍ RIZIKA****Bytový dům****Lokalita:** 26. dubna 33, Cheb

Jedná se o budovu, která má 3 nadzemní a 1 podzemní podlaží. Svislá nosná konstrukce je zděná, střecha je tvořena dřevěným krovem s plechovou krytinou. Celková zastavěná plocha činí cca 340 m<sup>2</sup>, výška cca 18 m.

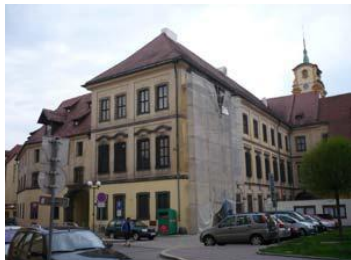
**Lokalita:** Náměstí Krále Jiřího 16, Cheb

Jedná se o budovu, která má 3 nadzemní a 1 podzemní podlaží. Svislá nosná konstrukce je zděná, střecha je tvořena dřevěným krovem s taškovou krytinou. Celková zastavěná plocha činí cca 1.082 m<sup>2</sup>, výška cca 17 m.

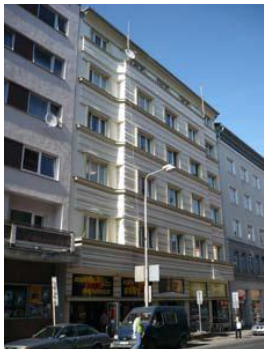
**Lokalita:** Májová 27, 29, Cheb

Jedná se o zděnou budovu (Májová 29), ke které byl do dvora přistavěn kinosál. Budova má 6 nadzemních a 1 podzemní podlaží. Celková zastavěná plocha činí cca 650 m<sup>2</sup>, výška cca 20 m.

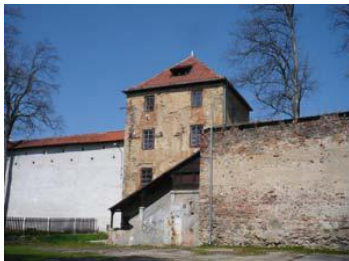
**Lokalita:** O. brigády 9, Cheb

Jedná se o zděnou věž se střechou tvořenou dřevěným krovem s taškovou krytinou. Celková zastavěná plocha činí cca 83 m<sup>2</sup>, výška cca 15 m. Objekt věže je ve špatném technickém stavu.

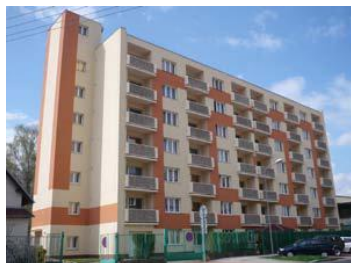
**Lokalita:** Dragounská 12, Cheb

Jedná se o budovu postavenou cca v roce 1992 (nové zateplení-minerální vlna, nová okna, dveře 2009), která má 1 PP a 6 NP, svislá nosná konstrukce je železobetonová, střecha plochá s živичnou krytinou. V budově jsou instalovány 3 výtahy (z toho 1 nákladní). Zastavěná plocha činí cca 572 m<sup>2</sup>, výška cca 20 m.
