## Informace pro hodnocení rizika

Pojištěný: **MĚSTO CHEB**  
Sídlo: *nám. Krále Jiřího z Poděbrad 1/14, Cheb, PSČ 350 20 (Městský úřad Cheb)*  
Aktualizace: *Únor 2021*

## 1. VŠEOBECNÉ INFORMACE

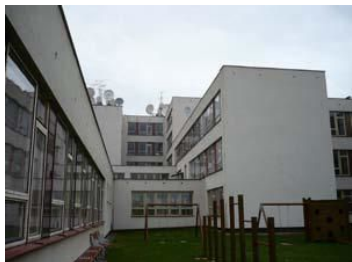
**INFORMACE PRO HODNOCENÍ RIZIKA****Základní škola****Lokalita:** Malé náměstí 3, Cheb

Jedná se o objekt školy, který byl uveden do provozu přibližně v roce 1994, skládá se z pěti propojených pavilónů. Pavilony jsou třípodlažní, jeden dvoupodlažní, dva jednopodlažní (tělocvična, jídelna). Nosná konstrukce je železobetonová, střecha rovná s foliovou krytinou. Zastavěná plocha činí cca 4.438 m<sup>2</sup>.

Objekt školy je napojen na rozvod elektrického proudu o napětí 0,4 kV, na vodovodní řad a kanalizaci, zemní plyn je do budovy školy zaveden pro potřeby výuky (učebna chemie). Vytápění objektu je teplovodní, dálkové.

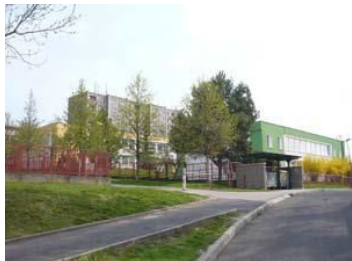
**Lokalita:** Malé náměstí 2, Cheb

Jedná se o objekt mateřské školy, který byl uveden do provozu přibližně v roce 1990, skládá se ze tří propojených pavilónů. Pavilony jsou dvoupodlažní, jeden jednopodlažní. Nosná konstrukce je železobetonová, střecha rovná s živичnou krytinou. Objekt je zateplen polystyrenem. Celková zastavěná plocha činí cca 1.030 m<sup>2</sup>, výška cca 3 (resp. 6) m.

Objekt mateřské školy je napojen na rozvod elektrického proudu o napětí 0,4 kV, na vodovodní řad a kanalizaci, zemní plyn není do objektu zaveden. Vytápění objektu je teplovodní, dálkové.

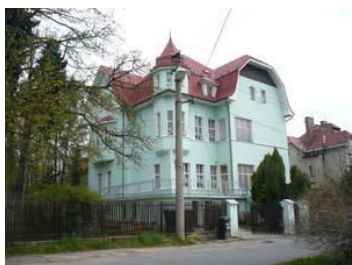
**INFORMACE PRO HODNOCENÍ RIZIKA****Mateřská škola****Lokalita:** Přemysla Otakara 1, Cheb

Jedná se o objekt mateřské školy, který má 3 nadzemní (vč. podkroví) a 1 podzemní podlaží. Svislá nosná konstrukce je zděná, střecha je tvořena dřevěným krovem s plechovou krytinou. Celková zastavěná plocha činí cca 320 m<sup>2</sup>, výška cca 15 m.

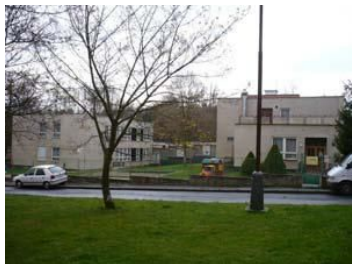
**INFORMACE PRO HODNOCENÍ RIZIKA****Mateřská škola****Lokalita:** Do Zátíší 3, Cheb

Jedná se o objekt mateřské školy, který byl uveden do provozu přibližně v roce 1978, skládá se ze tří propojených pavilónů. Pavilony jsou dvoupodlažní, jeden jednopodlažní. Nosná konstrukce je železobetonová, střecha rovná s živичnou krytinou. Celková zastavěná plocha činí cca 1.215 m<sup>2</sup>, výška cca 4 (resp. 7) m.

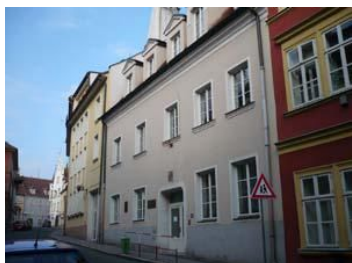
**Lokalita:** Židovská 8, 10, Cheb

Jedná se o objekt školy, který má 4 (resp. 3) nadzemní a 1 (resp. 0) podzemní podlaží. Svislá nosná konstrukce je zděná, střecha je tvořena dřevěným krovem s taškovou krytinou. Celková zastavěná plocha činí cca 688 m<sup>2</sup>, výška cca 13 m.

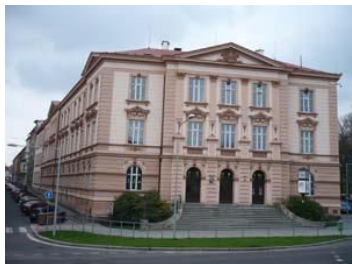
**INFORMACE PRO HODNOCENÍ RIZIKA****Základní škola****Lokalita:** Májová 14, Cheb

Jedná se o objekt školy, který má 3 nadzemní podlaží a je částečně podsklepen. Svislá nosná konstrukce je zděná, střecha je tvořena dřevěným krovem s plechovou krytinou, nad tělocvičnami je střecha rovná s foliovou krytinou. Celková zastavěná plocha činí cca 2.255 m<sup>2</sup>, výška cca 15 m.

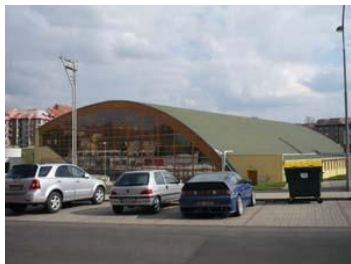
**INFORMACE PRO HODNOCENÍ RIZIKA****Zimní stadion v Chebu**

Jedná se o objekt zimního stadionu, který byl zrekonstruován v roce 2004, skládá se z obloukové haly nesené dřevěnými lepenými vazníky s živičnou krytinou (čela haly jsou prosklená), čtyřpodlažního (3NP, 1PP) železobetonového objektu šaten a technického zázemí, dvoupodlažního (2NP) zděného objektu restaurace se zázemím, jednopodlažního zděného objektu šaten pro veřejné bruslení a samostatně stojícího dvoupodlažního (1NP, 1PP) zděného technického objektu se strojovnou chlazení a trafostanicí. Celková zastavěná plocha činí cca 5.230 m<sup>2</sup>, výška cca 15 m.

| Vzduchotechnika | - je instalována v prostorách haly s přístavbami, strojovny vzduchotechniky jsou umístěny v 1.PP objektu šaten. |

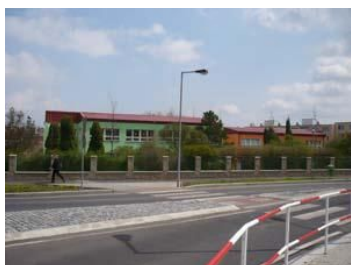
**INFORMACE PRO HODNOCENÍ RIZIKA****Mateřská škola****Lokalita:** 26. dubna 39, Cheb

Jedná se o objekt mateřské školy, který se skládá ze čtyř propojených pavilónů. Pavilony jsou dvoupodlažní, jeden jednopodlažní. Nosná konstrukce je železobetonová, střecha s plechovou krytinou. Obvodové stěny jsou zatepleny polystyrenem, střechy minerální vatou. Celková zastavěná plocha činí cca 1120 m<sup>2</sup>, výška cca 4 (resp. 7) m. Spojovací krčky jsou ocelové, prosklené.

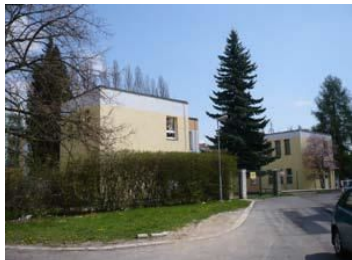
**Lokalita:** Bezručova 1, Cheb

Jedná se o objekt mateřské školy, který se skládá ze čtyř propojených pavilónů. Pavilony jsou dvoupodlažní, dva jednopodlažní. Nosná konstrukce je železobetonová, střecha rovná s živичnou krytinou. Objekt je zateplen polystyrenem. Celková zastavěná plocha činí cca 1.400 m<sup>2</sup>, výška cca 4 (resp. 7) m. Spojovací krčky jsou ocelové, prosklené.

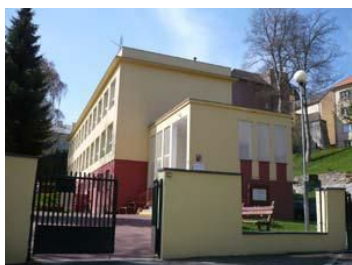
**INFORMACE PRO HODNOCENÍ RIZIKA****Mateřská škola****Lokalita:** Komenského 27, Cheb

Jedná se o objekt mateřské školy, který má 2 nadzemní a 1 podzemní podlaží. Svislá nosná konstrukce je zděná, střecha rovná s živičnou krytinou. Obvodové stěny budovy jsou zatepleny polystyrenem. Zastavěná plocha činí cca 370 m<sup>2</sup>, výška cca 12 m.

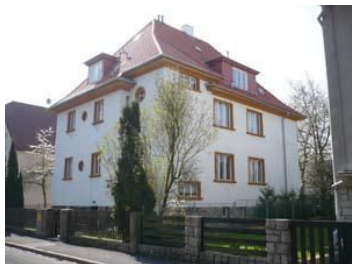
**INFORMACE PRO HODNOCENÍ RIZIKA****Mateřská škola****Lokalita:** Brandlova 15, Cheb

Jedná se o objekt mateřské školy, který má 3 nadzemní (vč. podkroví), částečně podsklepen. Svislá nosná konstrukce je zděná, střecha je tvořena dřevěným krovem s taškovou krytinou. Celková zastavěná plocha činí cca 163 m<sup>2</sup>, výška cca 11 m.

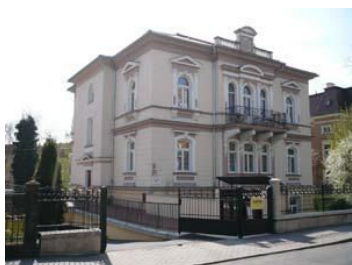
**INFORMACE PRO HODNOCENÍ RIZIKA****Mateřská škola****Lokalita:** Divadelní náměstí 2, Cheb

Jedná se o objekt mateřské školy, který má 3 nadzemní podlaží. Svislá nosná konstrukce je zděná, střecha je tvořena dřevěným krovem s taškovou krytinou. Celková zastavěná plocha činí cca 245 m<sup>2</sup>, výška cca 14 m.

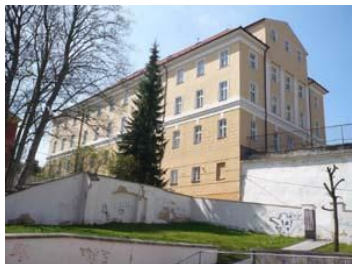
**Lokalita:** Kostelní náměstí 14, Cheb

Jedná se o objekt školy, který má 3 nadzemní a 1 podzemní podlaží. Svislá nosná konstrukce je zděná, střecha je tvořena dřevěným krovem s taškovou krytinou. Celková zastavěná plocha činí cca 735 m<sup>2</sup>, výška cca 15 m.

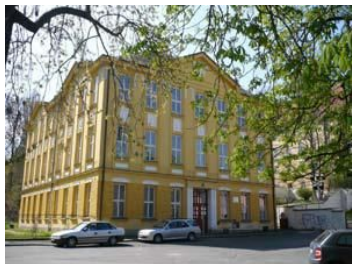
**INFORMACE PRO HODNOCENÍ RIZIKA****Speciální škola****Lokalita:** B. Neumanna 12, Cheb

Jedná se o objekt školy, který má 2-3 nadzemní podlaží, je částečně podsklepen. Svislá nosná konstrukce je zděná, střecha je tvořena dřevěným krovem s eternitovou krytinou, rovná střecha nad dvoupodlažní částí dílen je s plechovou krytinou. Celková zastavěná plocha činí cca 550 m<sup>2</sup>, výška cca 7 resp. 16 m.

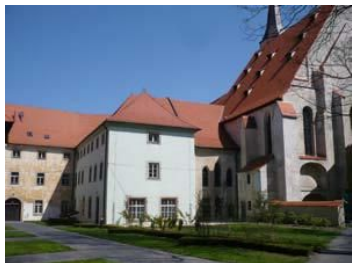
**Lokalita:** Františkánské náměstí 12, 14, Cheb

Jedná se o na sebe navazující objekty Františkánského kláštera (2-3 NP) a kostela, jejichž nosné konstrukce jsou zděné (kámen, cihla), zrekonstruované střešní konstrukce jsou dřevěné s taškovou krytinou. Celková zastavěná plocha činí cca 3.000 m<sup>2</sup>, výška cca 20 (resp. 14) m.

Komplex je napojen na rozvod elektrického proudu o napětí 0,4 kV, na vodovodní řad a kanalizaci, zemní plyn je zaveden do vybraných prostor pro potřeby vytápění (rozmístěny plynové kotle).

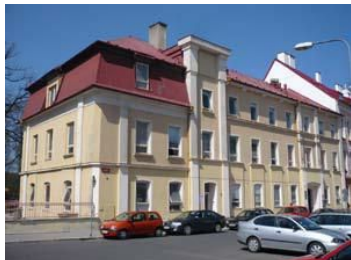
**Lokalita:** Hradební 16, Cheb

Jedná se o budovu, která má 3 nadzemní a 1 podzemní podlaží. Svislá nosná konstrukce je zděná, střecha je tvořena dřevěným krovem s plechovou krytinou. K budově jsou přistaveny dvě zděné garáže. Celková zastavěná plocha činí cca 960 m<sup>2</sup>, výška cca 16 m.

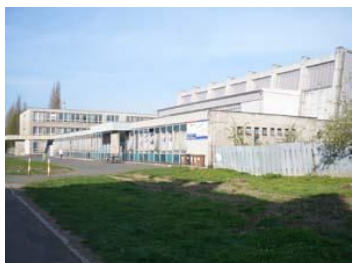
**INFORMACE PRO HODNOCENÍ RIZIKA****Základní škola, plavecký bazén****Lokalita:** Obětí nacismu 16, 18, Cheb

Pozn.: Chlor používaný pro potřeby bazénu způsobuje poškození některých konstrukcí objektu (např. podlahy tělocvičny umístěné nad bazénem), v minulosti způsobil částečné zřícení střechy nad částí objektu 05.

Objekty jsou napojeny na rozvod elektrického proudu o napětí 0,4 kV, na vodovodní řad a kanalizaci. Zemní plyn je zaveden do objektů 01 (byt) a 02 (pro potřeby kuchyně). Vytápění objektů je teplovodní, zdrojem tepla je výměník v objektu 01. Ve vybraných prostorách je instalována vzduchotechnika.

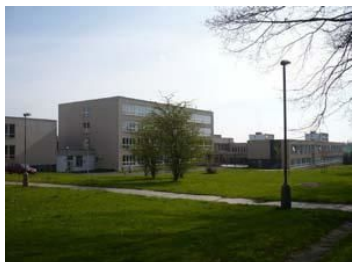
**INFORMACE PRO HODNOCENÍ RIZIKA****Základní škola****Lokalita:** Americká 36, Cheb

Jedná se o objekt školy, který se skládá z pěti propojených pavilónů. Pavilony jsou 1-4 podlažní. Nosná konstrukce je železobetonová, střecha rovná s foliovou či živičnou krytinou (střešní konstrukce nad tělocvičnami je zateplena PUR). Celková zastavěná plocha činí cca 3.963 m<sup>2</sup>.

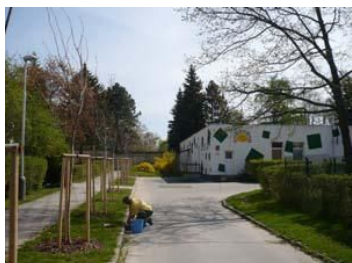
**Lokalita:** Osvobození 67, Cheb

Jedná se o objekt mateřské školy, který se skládá ze čtyř propojených pavilónů. Pavilony jsou dvoupodlažní, dva jednopodlažní. Nosná konstrukce je železobetonová, střecha rovná s živичnou krytinou. Objekt je zateplen polystyrenem. Celková zastavěná plocha činí cca 1.685 m<sup>2</sup>, výška cca 4 (resp. 7) m.

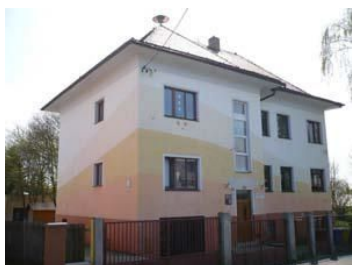
**INFORMACE PRO HODNOCENÍ RIZIKA****Mateřská škola****Lokalita:** Zemědělská 21, Cheb

Jedná se o objekt mateřské školy, který má 2 nadzemní podlaží, částečně podsklepen. Svislá nosná konstrukce je zděná, střecha je tvořena dřevěným krovem s taškovou krytinou. Celková zastavěná plocha činí cca 216 m<sup>2</sup>, výška cca 12 m.

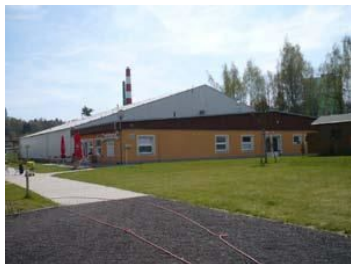
**INFORMACE PRO HODNOCENÍ RIZIKA****Tenisová hala v Chebu**

Jedná se o tenisovou halu s přístavbou se sociálním zázemím postavenou v letech 2005-6. Hala je jednopodlažní, nosná konstrukce je dřevěná (lepené vazníky). Obvodový a střešní plášť je sendvičový s tepelnou izolací z minerální vlny a folií. Zastavěná plocha činí cca 1.275 m<sup>2</sup>, výška cca 9 m.

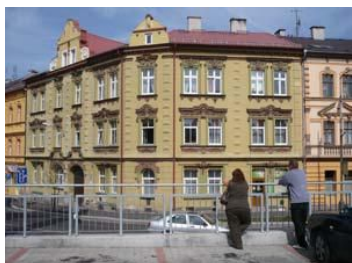
**INFORMACE PRO HODNOCENÍ RIZIKA****Bytový dům****Lokalita:** 26. dubna 33, Cheb

Jedná se o budovu, která má 3 nadzemní a 1 podzemní podlaží. Svislá nosná konstrukce je zděná, střecha je tvořena dřevěným krovem s plechovou krytinou. Celková zastavěná plocha činí cca 340 m<sup>2</sup>, výška cca 18 m.

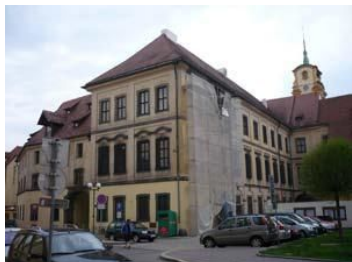
**INFORMACE PRO HODNOCENÍ RIZIKA****Galerie výtvarných umění****Lokalita:** Náměstí Krále Jiřího 16, Cheb

Jedná se o budovu, která má 3 nadzemní a 1 podzemní podlaží. Svislá nosná konstrukce je zděná, střecha je tvořena dřevěným krovem s taškovou krytinou. Celková zastavěná plocha činí cca 1.082 m<sup>2</sup>, výška cca 17 m.

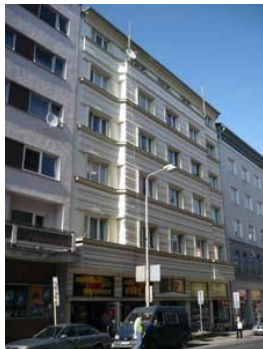
**Lokalita:** Májová 27, 29, Cheb

Jedná se o zděnou budovu (Májová 29), ke které byl do dvora přistavěn kinosál. Budova má 6 nadzemních a 1 podzemní podlaží. Celková zastavěná plocha činí cca 650 m<sup>2</sup>, výška cca 20 m.

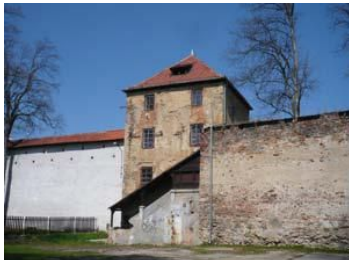
**Lokalita:** O. brigády 9, Cheb

Jedná se o zděnou věž se střechou tvořenou dřevěným krovem s taškovou krytinou. Celková zastavěná plocha činí cca 83 m<sup>2</sup>, výška cca 15 m. Objekt věže je ve špatném technickém stavu.

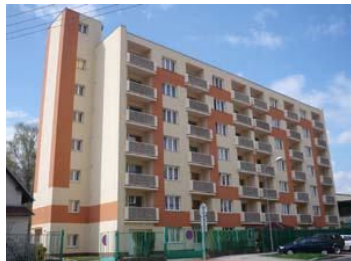
**Lokalita:** Dragounská 12, Cheb

Jedná se o budovu postavenou cca v roce 1992 (nové zateplení-minerální vlna, nová okna, dveře 2009), která má 1 PP a 6 NP, svislá nosná konstrukce je železobetonová, střecha plochá s živičnou krytinou. V budově jsou instalovány 3 výtahy (z toho 1 nákladní). Zastavěná plocha činí cca 572 m<sup>2</sup>, výška cca 20 m.
