akce:	MODERNIZACE 2. ZÁKLADNÍ ŠKOLY V CHEBU	datum	č. paré
místo stavby	MÁJOVÁ 252/14, 35002 CHEB	10/2017	stupeň DSP
objekt	STAVEBNÍ ÚPRAVY	č.výkresu	
část	VÝTAH		
výkres	PŮDORYSY VÝTAHU 1.NP, 2.NP, 3.NP,	měřítko	1:100
			D.1.21.

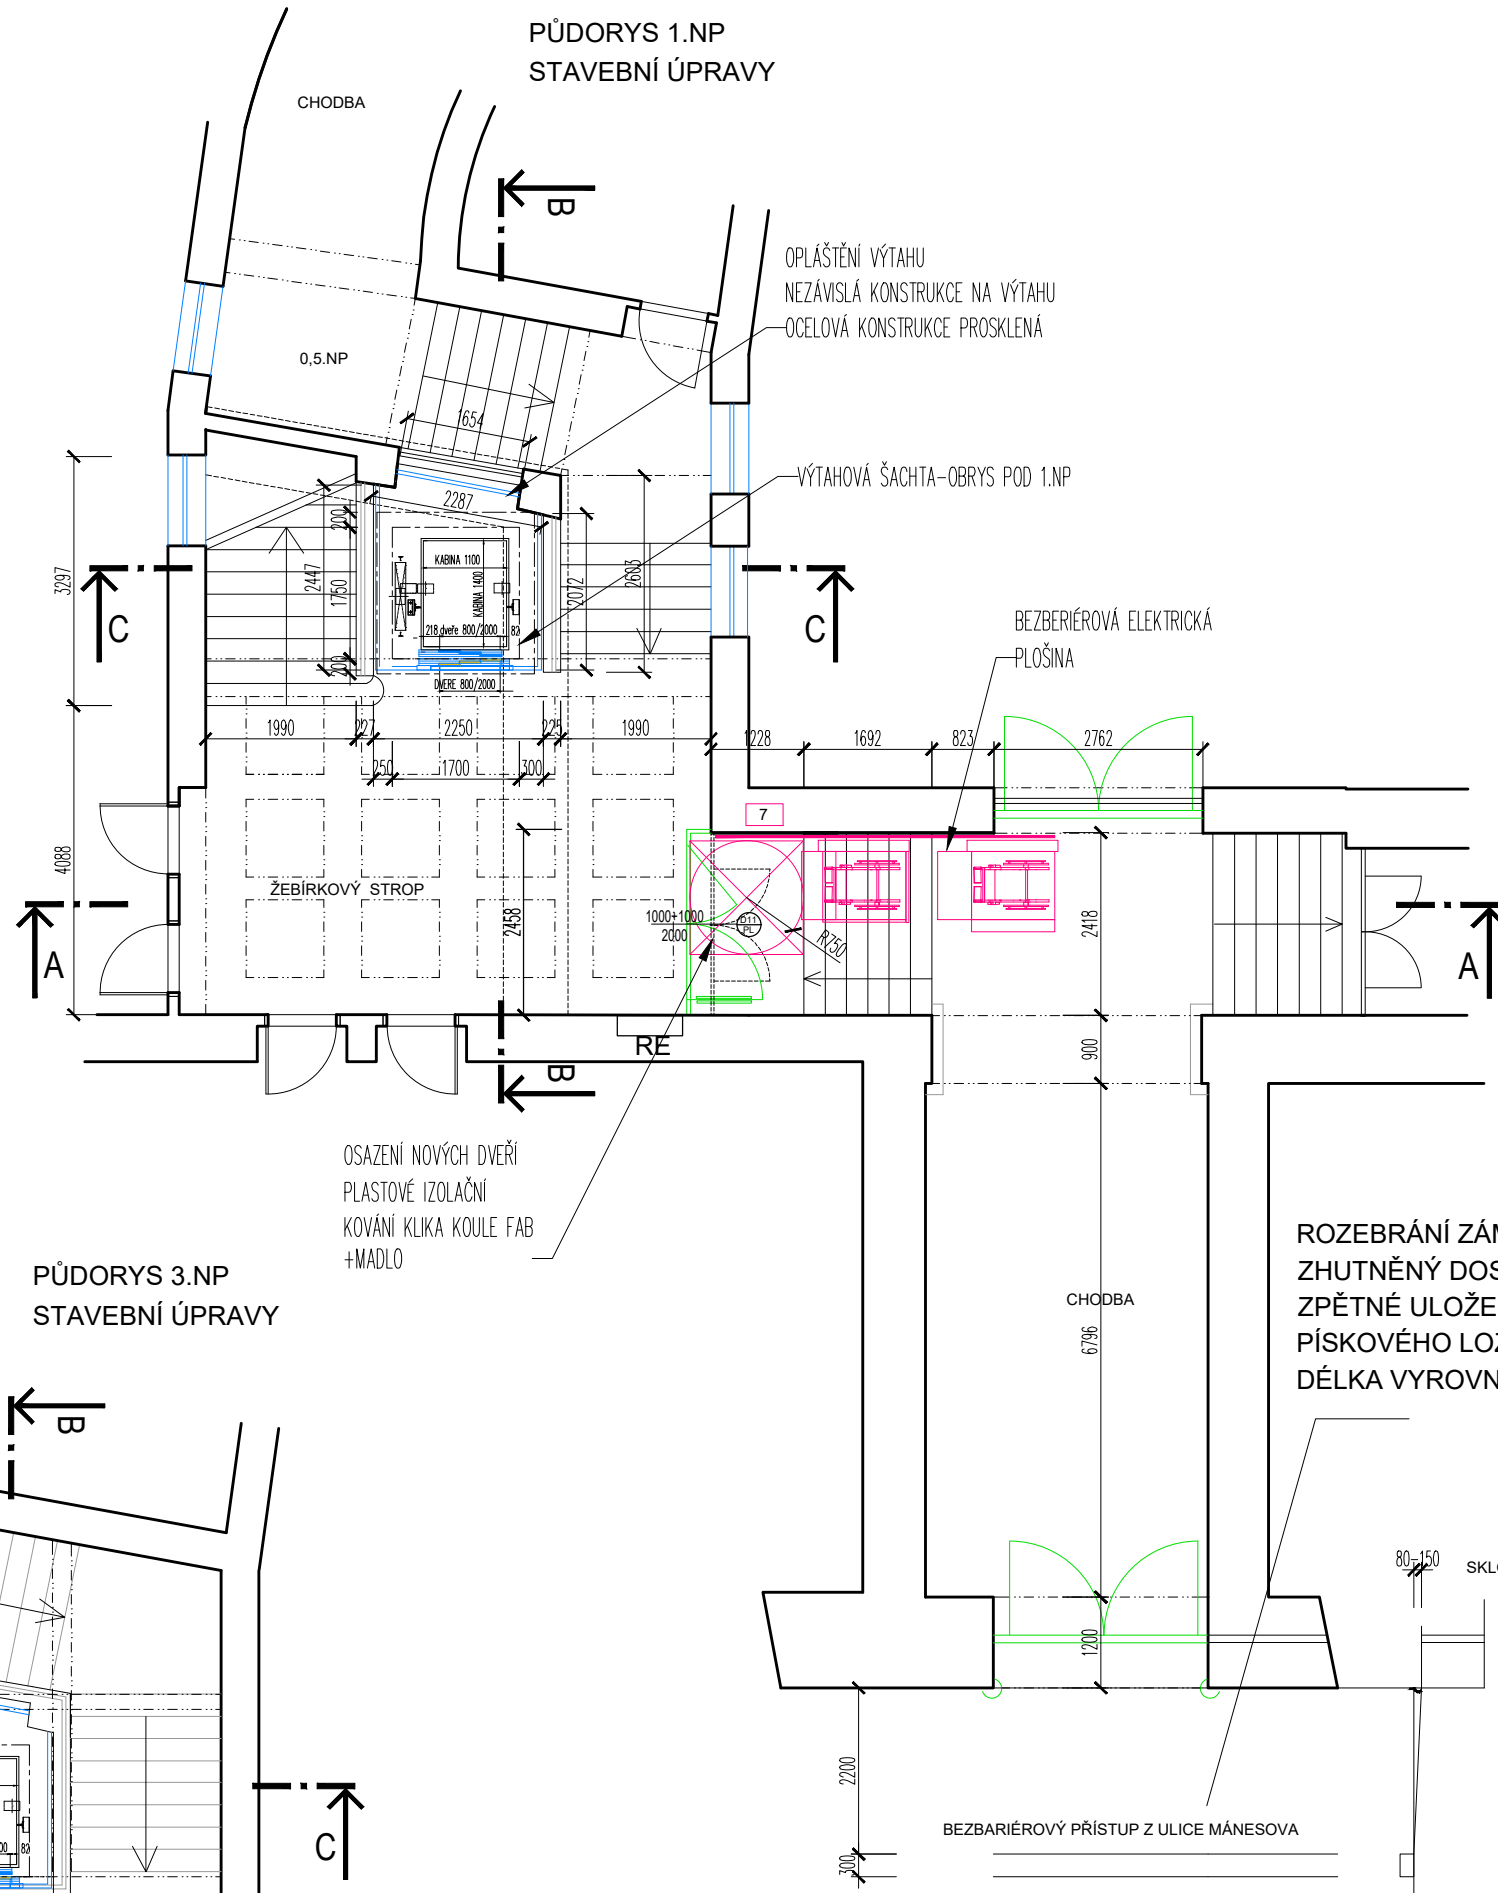
PŮDORYS 1.NP  
STAVEBNÍ ÚPRAVY

ROZEBRÁNÍ ZÁMKOVÉ DLAŽBY CHODNÍKU  
ZHUTNĚNÝ DOSYP ŠTĚRKEM 16-32mm  
ZPĚTNÉ ULOŽENÍ ZÁMKOVÉ DLAŽBY DO  
PÍSKOVÉHO LOŽE - DOROVNÁNÍ KE VSTUPU  
DÉLKA VYROVNÁNÍ CCA 20m
